## Zrealizované a plánované spriechodnenia migračných bariér na Slovensku – 2. časť

Ing. Monika Supeková a kol.

SVP, š. p.

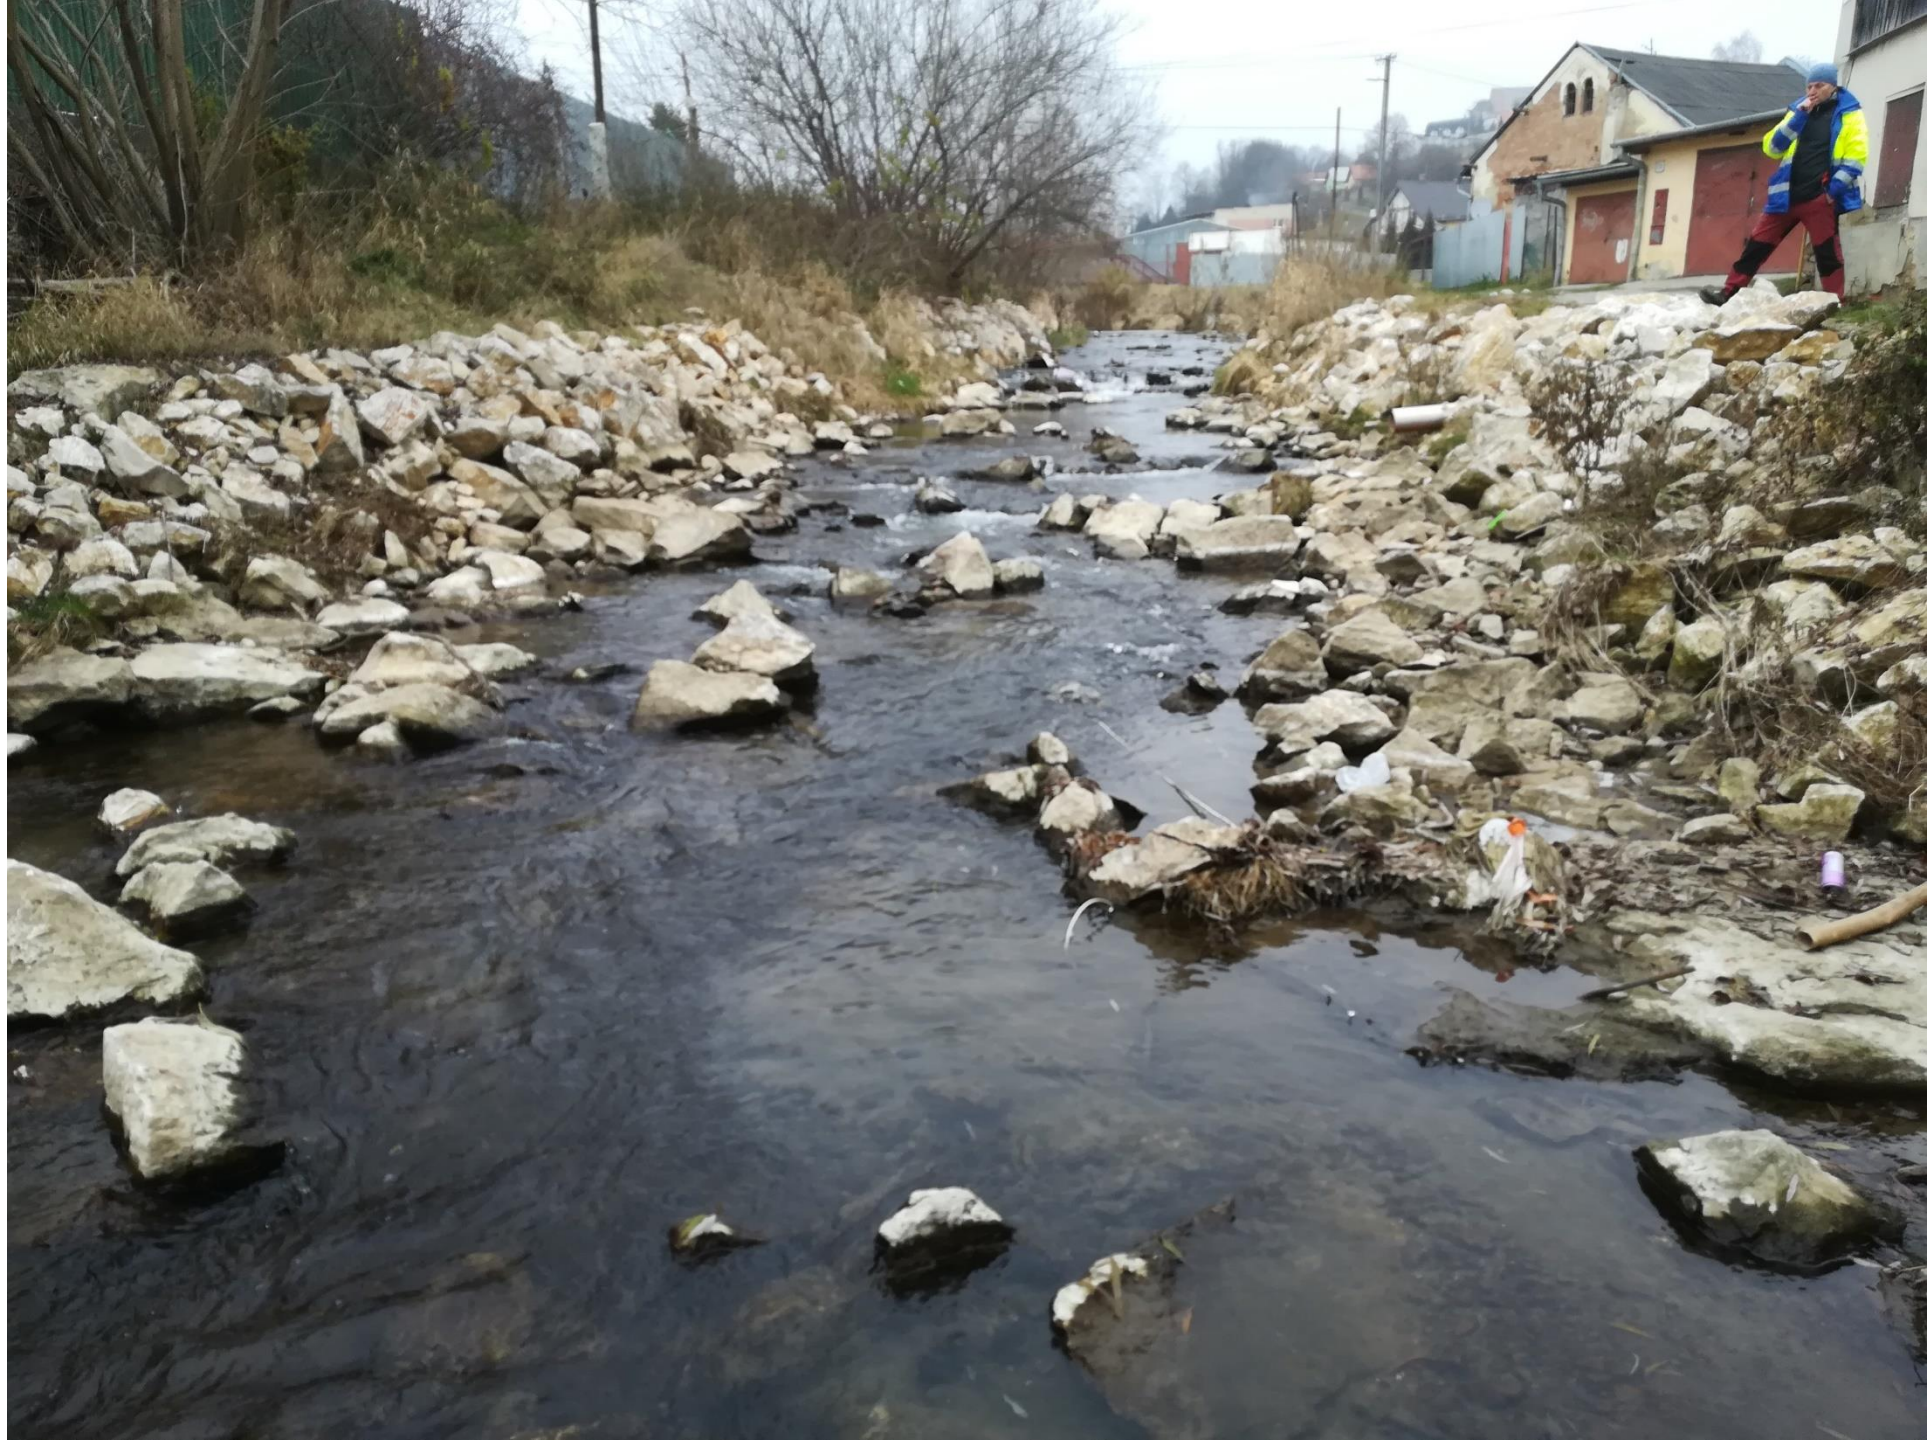
*Levočský potok v  
Levoči - po odbúraní  
dvoch vodných skokov  
a doplnení kamenných  
výhonov*

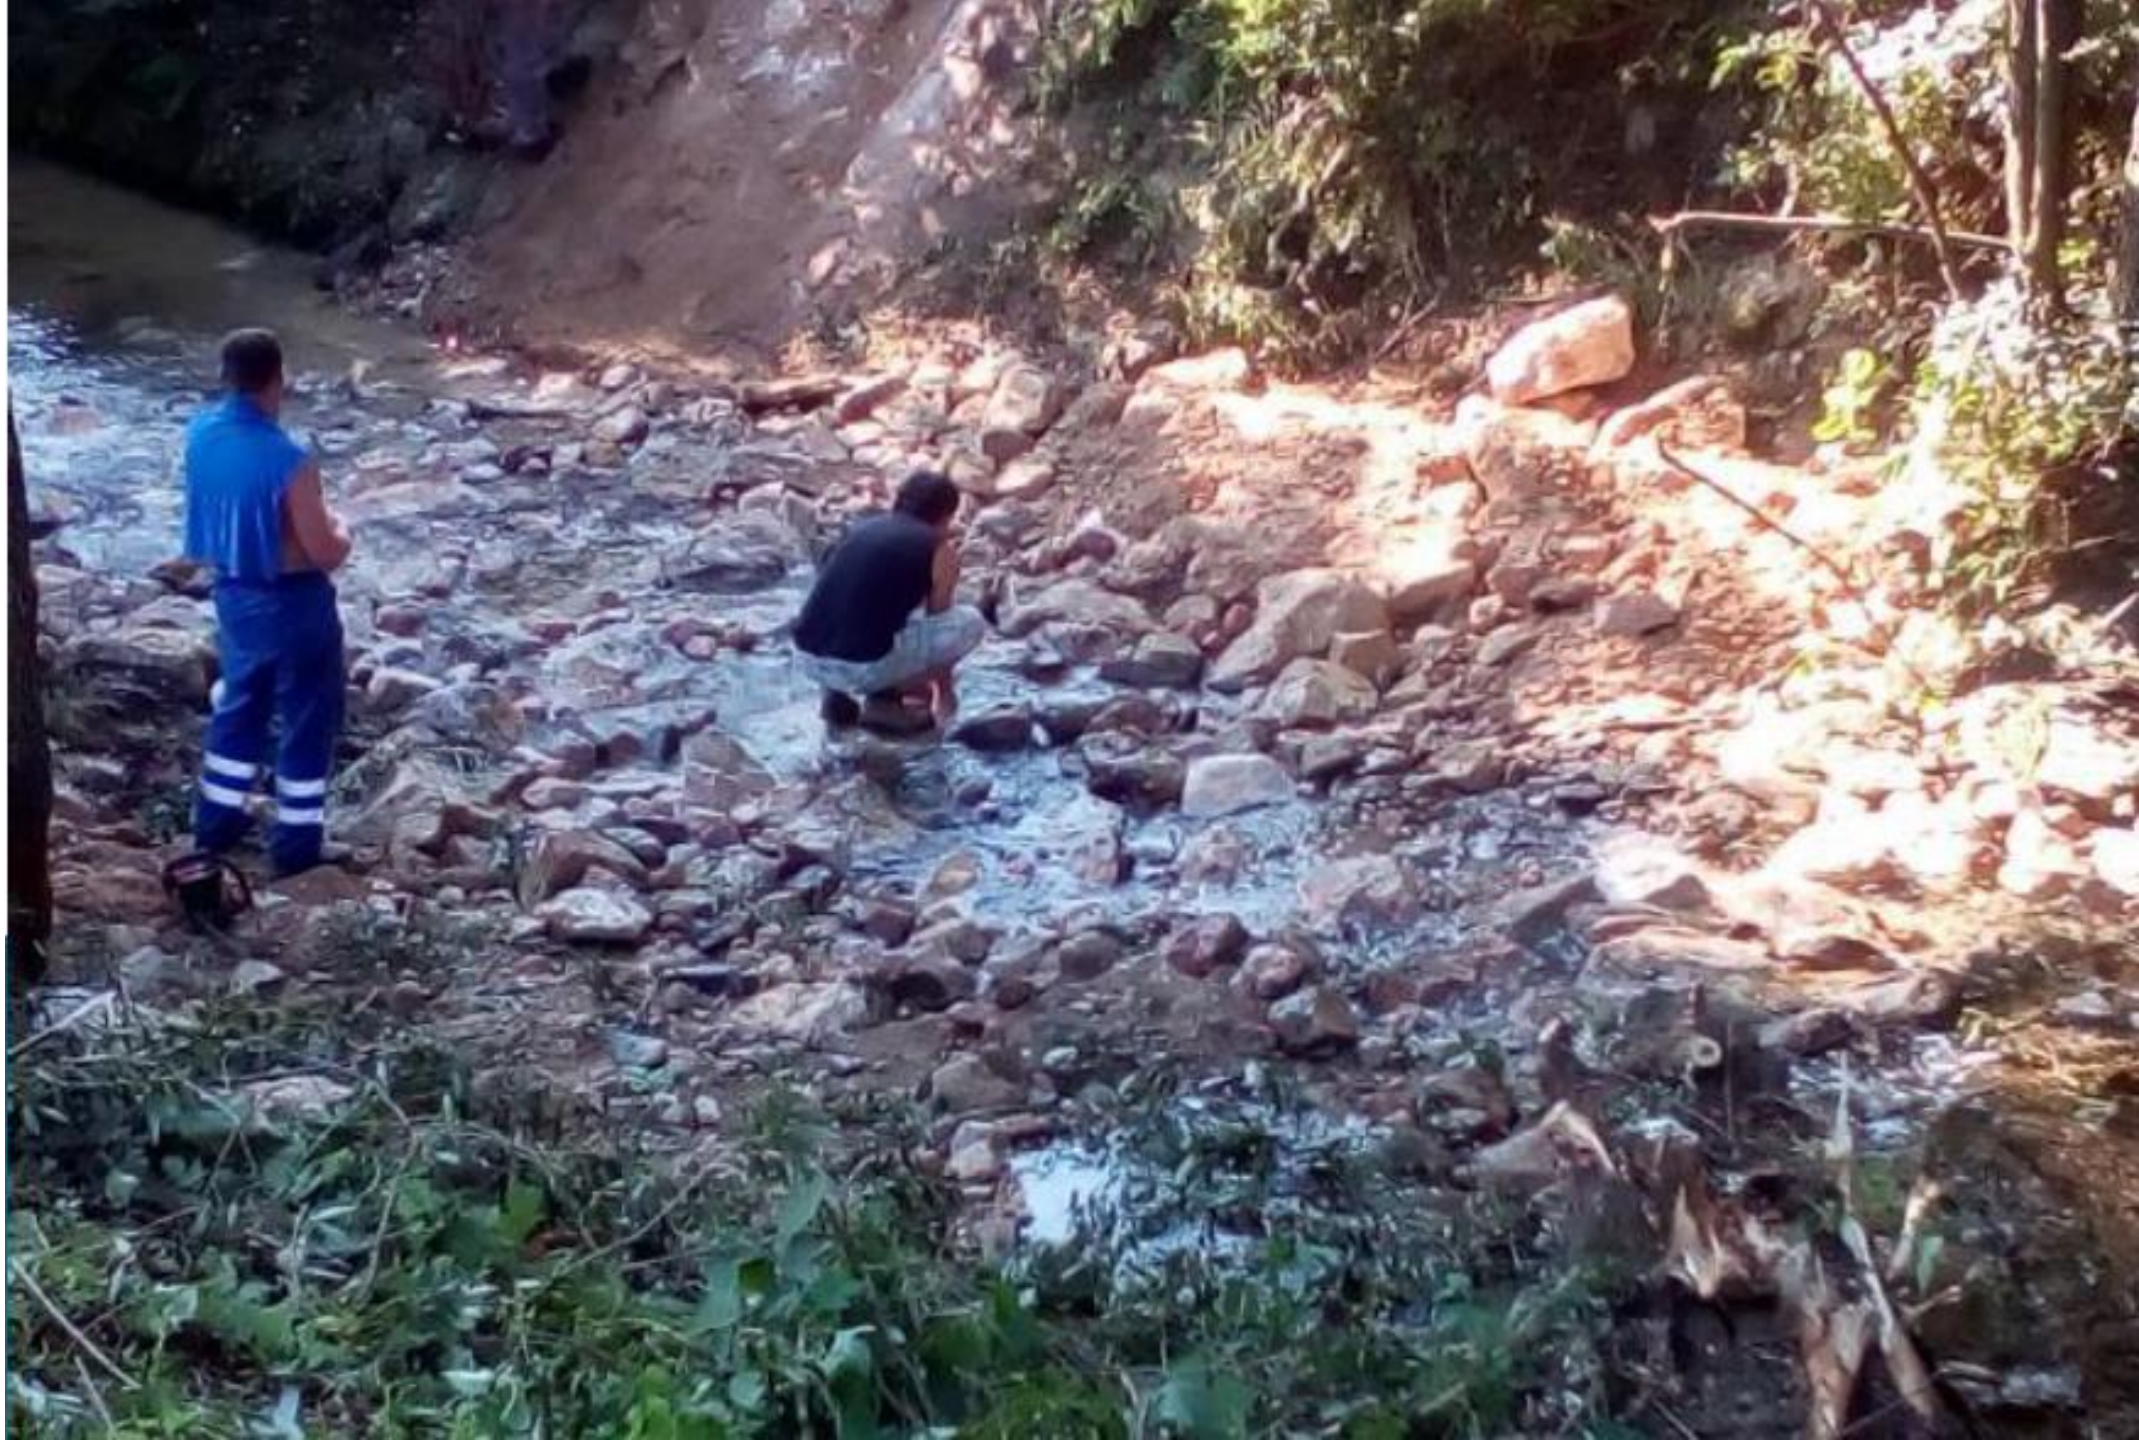
*Kokávka  
nad Kokavou  
po odstránení  
vodného skoku*

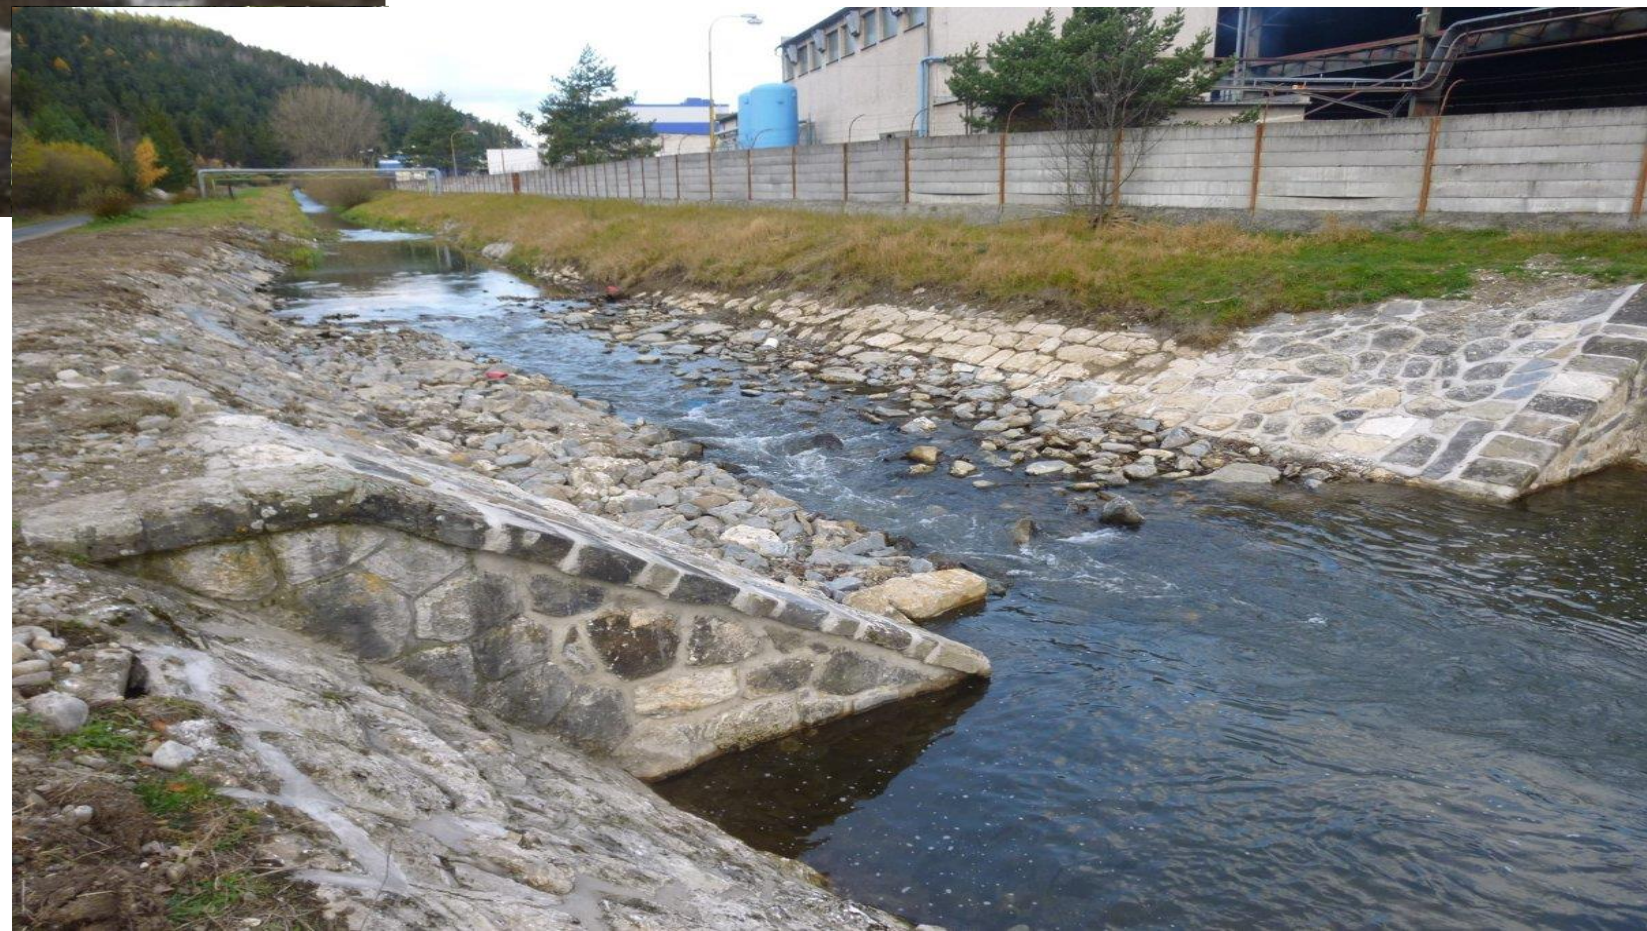
***Mlynický potok pri Svite  
– odbúranie časti stupňa  
a doplnenie preliačeného sklzu***

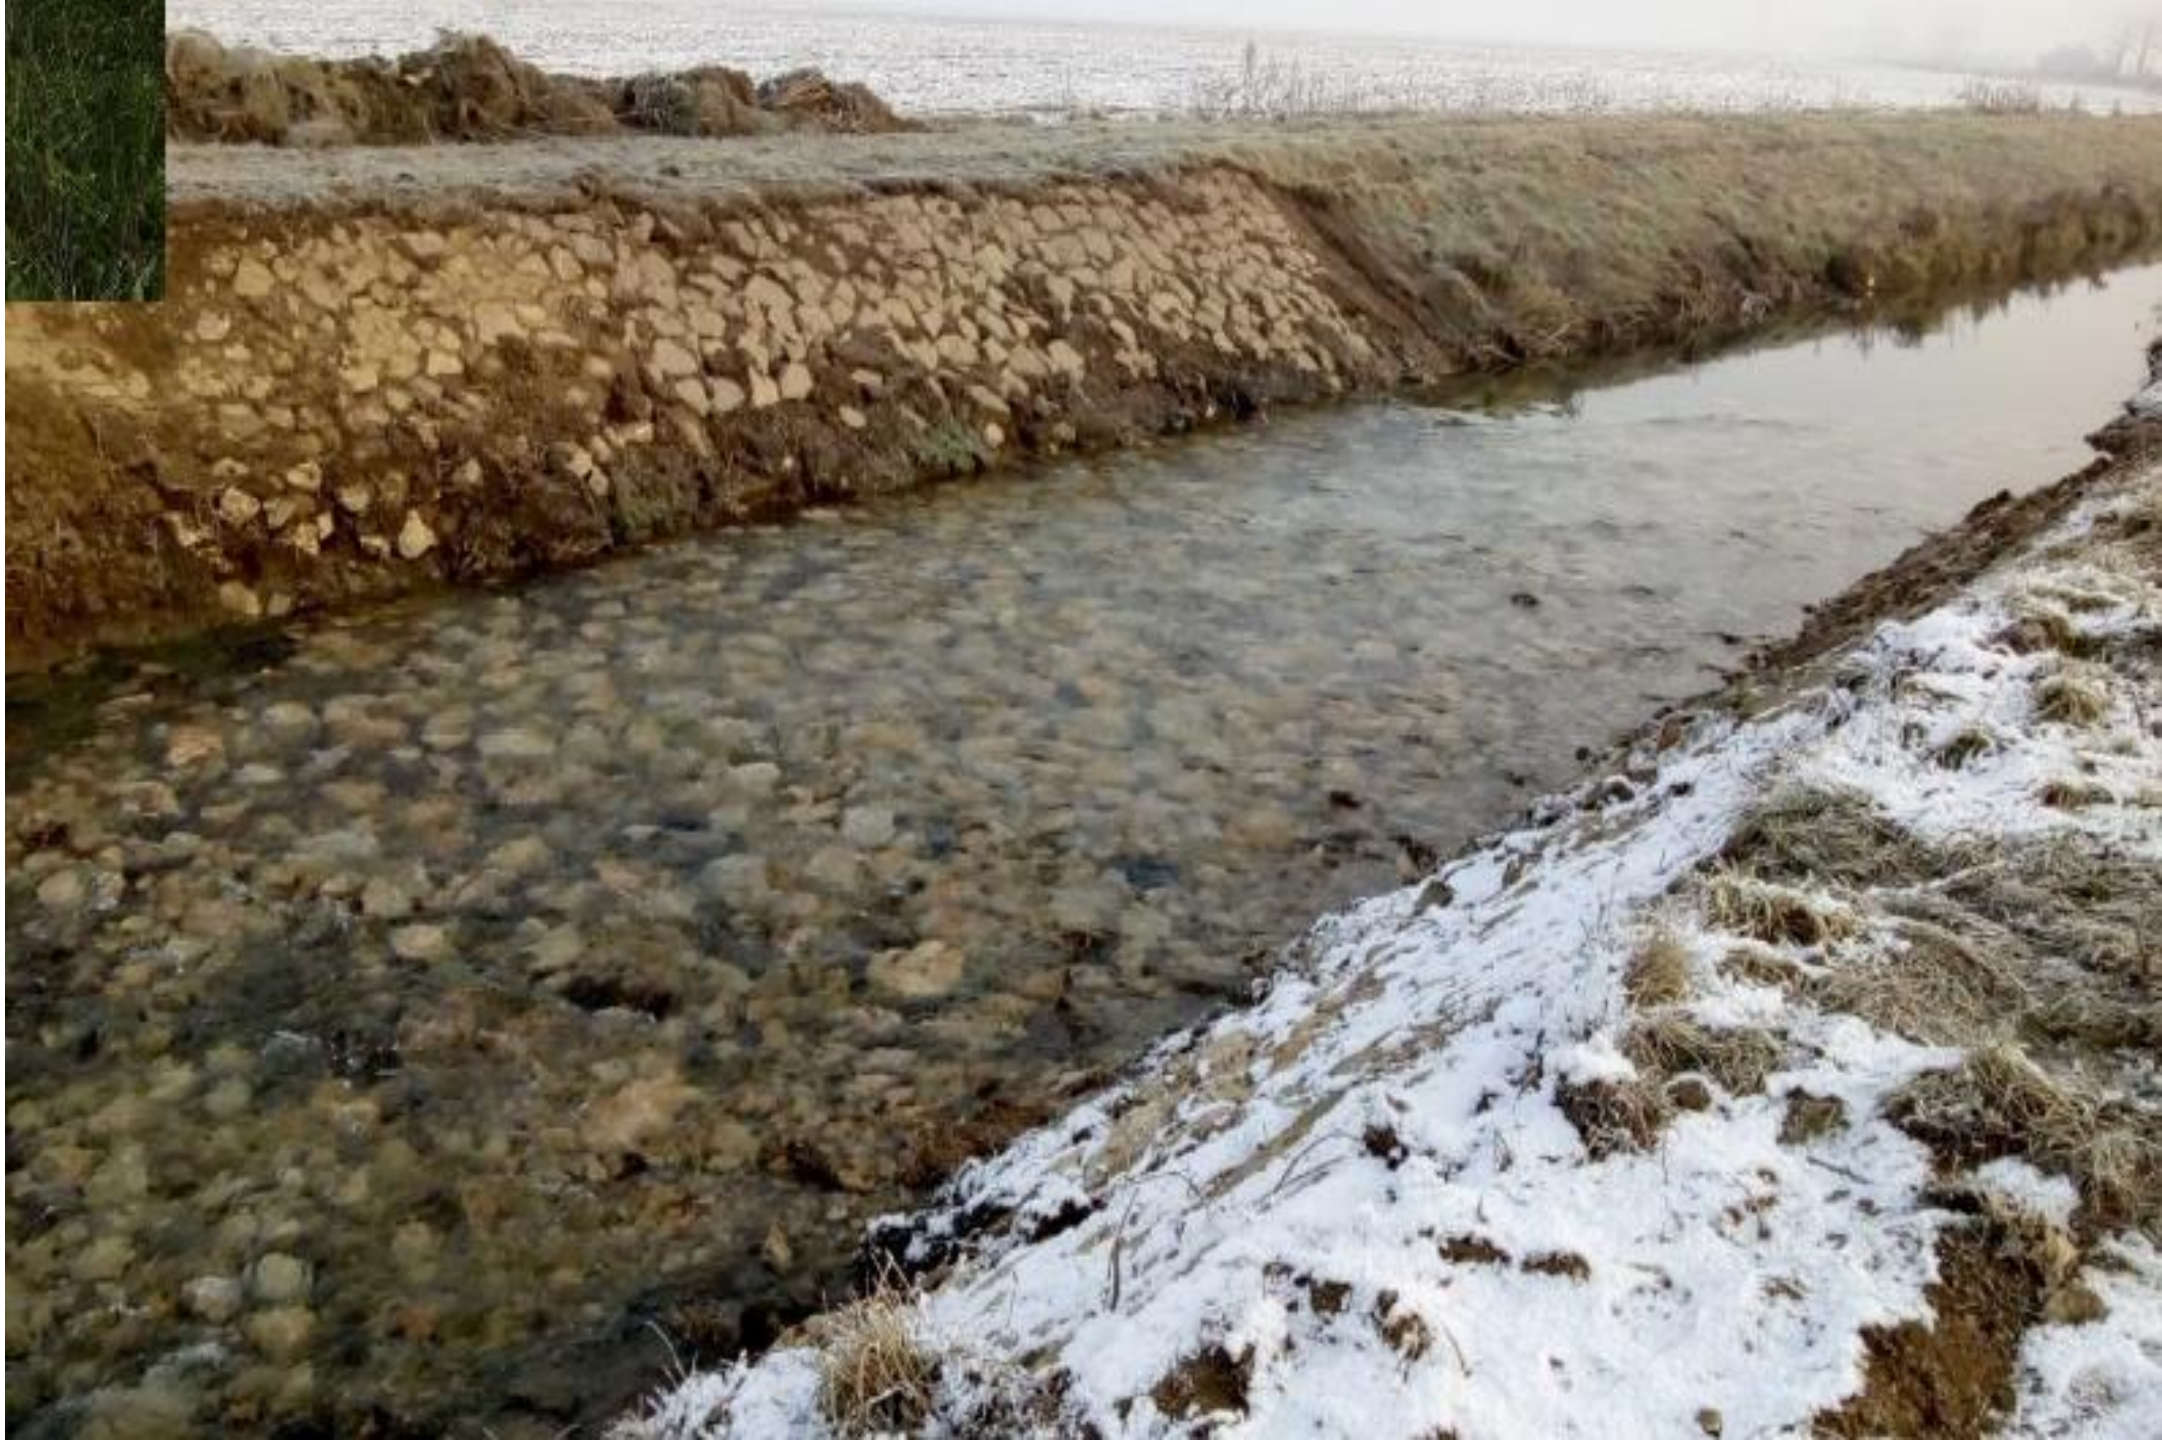
***Bodva pri  
Budulove  
– odstránenie  
stavidla***

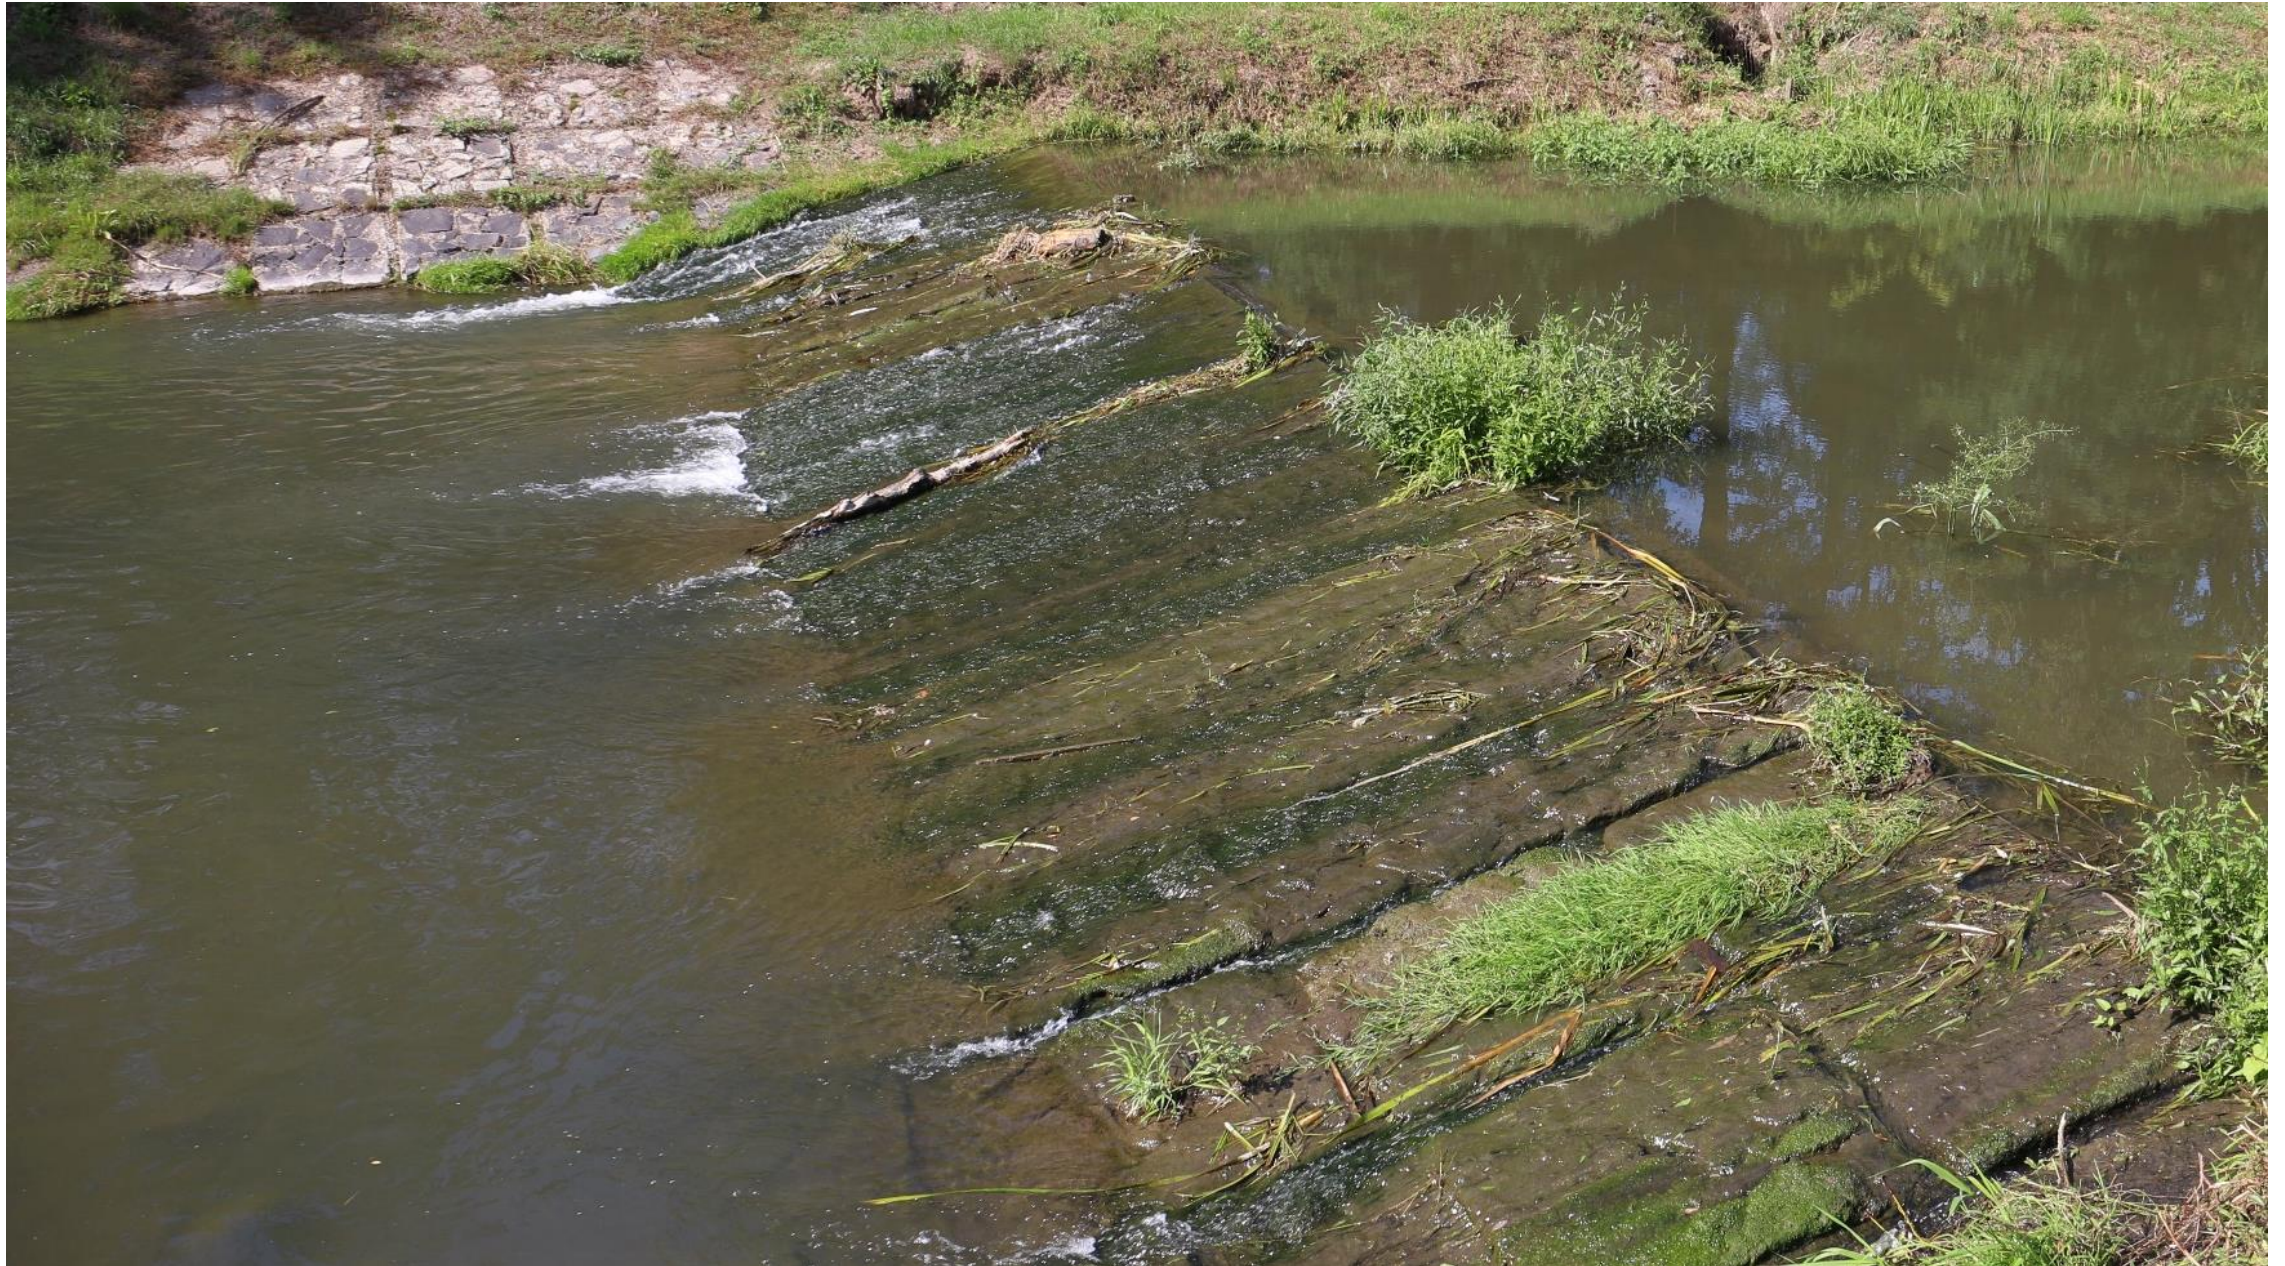
# Dudince - spriechodnenie hate na toku Štiavnica, r.km 10,968

- pôvodný nepriechodný betónový stupeň :

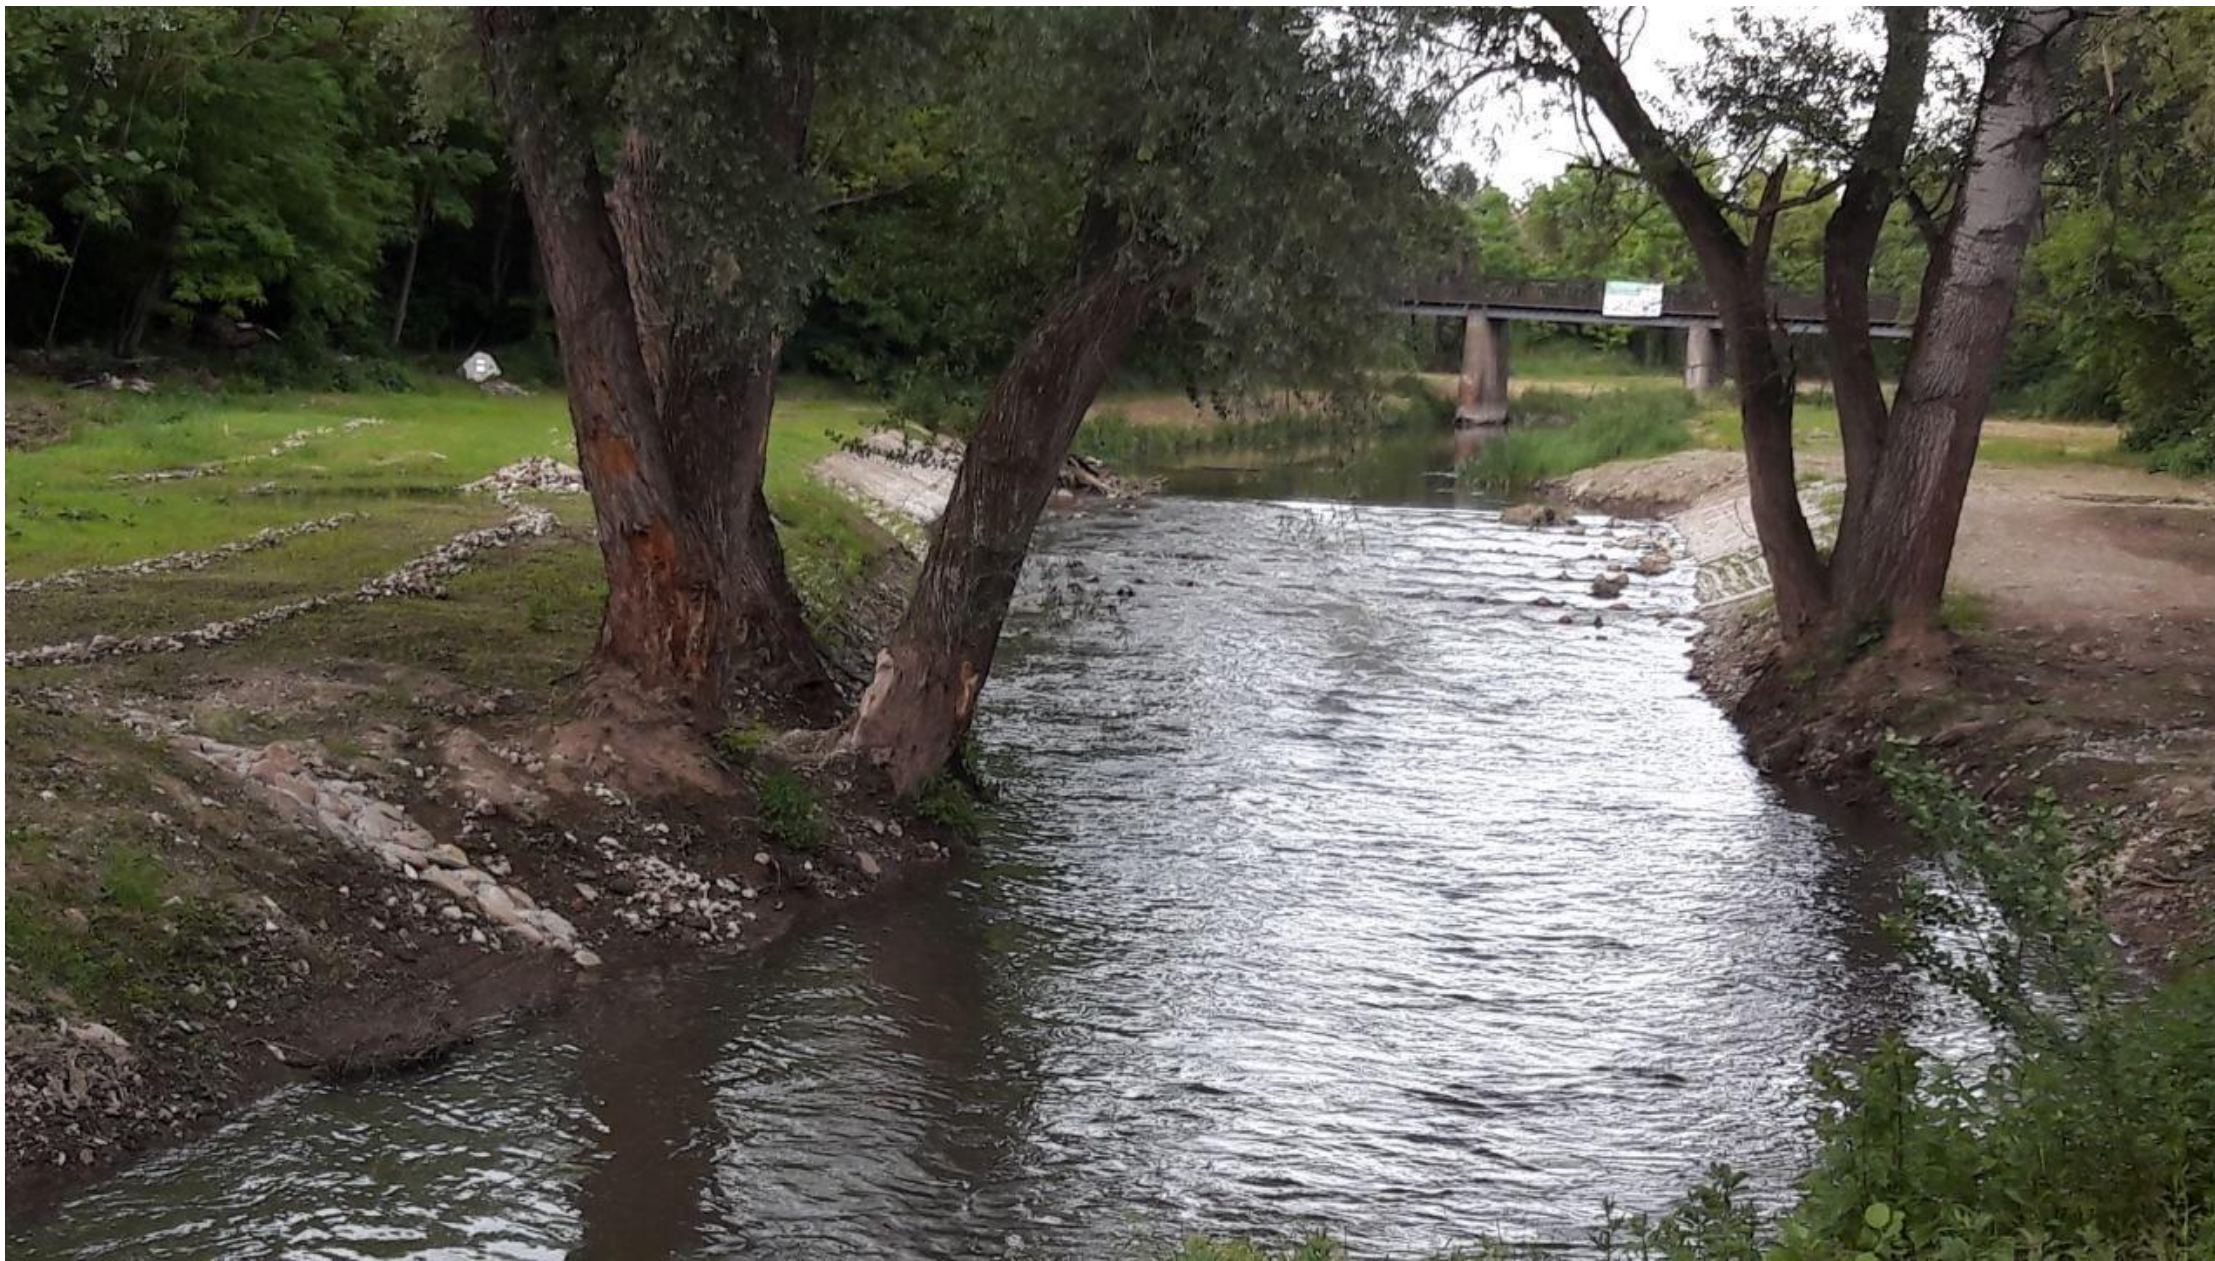
**Skľz Dudince - celkový pohľad na spriechodnenú bariéru** od dolného stabilizačného prahu (pod prahom je vyhĺbená nová hĺbočina-sezónne refúgium), cez čerivý torrentilný úsek, až po zrezaný pôvodný stupeň a vzdutie s bylinnými mokraďami

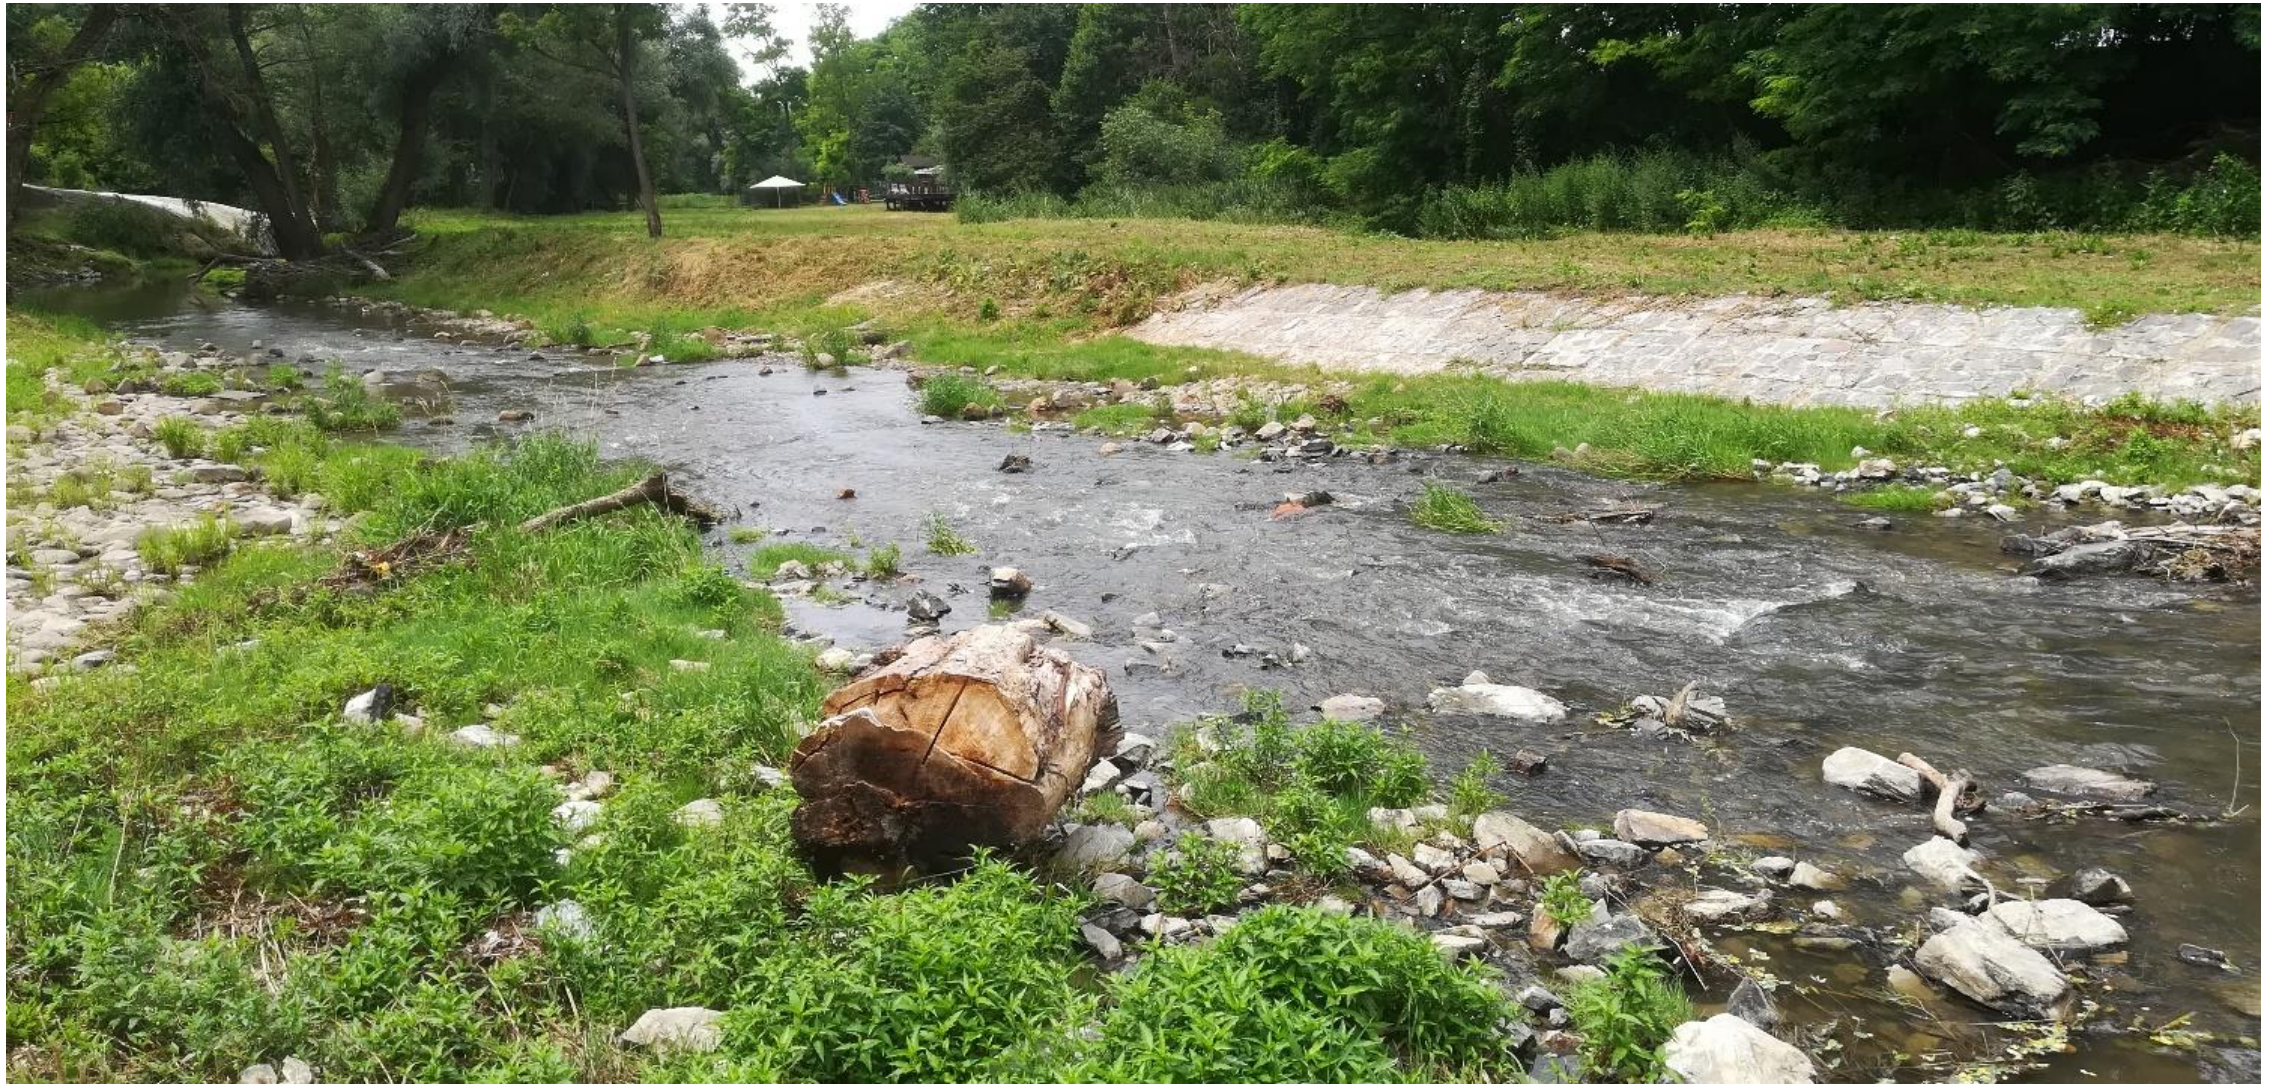
## Dudince – revitalizujúci sa celokorytový sklz po roku – nový čerivý biotop rýb v

pleskáčovom pásme: Počas nižších prietokov sa hlboké aj plytké prúdy koncentrujú v strednej časti koryta s kamenným dnom a štrkovo-piesčitémi štrbinami.

Veľkú časť sklzu už po roku tvoria trávne plytčiny na doplavených sedimentoch.

Tieto sezónne slúžia pre migráciu menej zdatných rýb počas veľkých jarných prietokov.

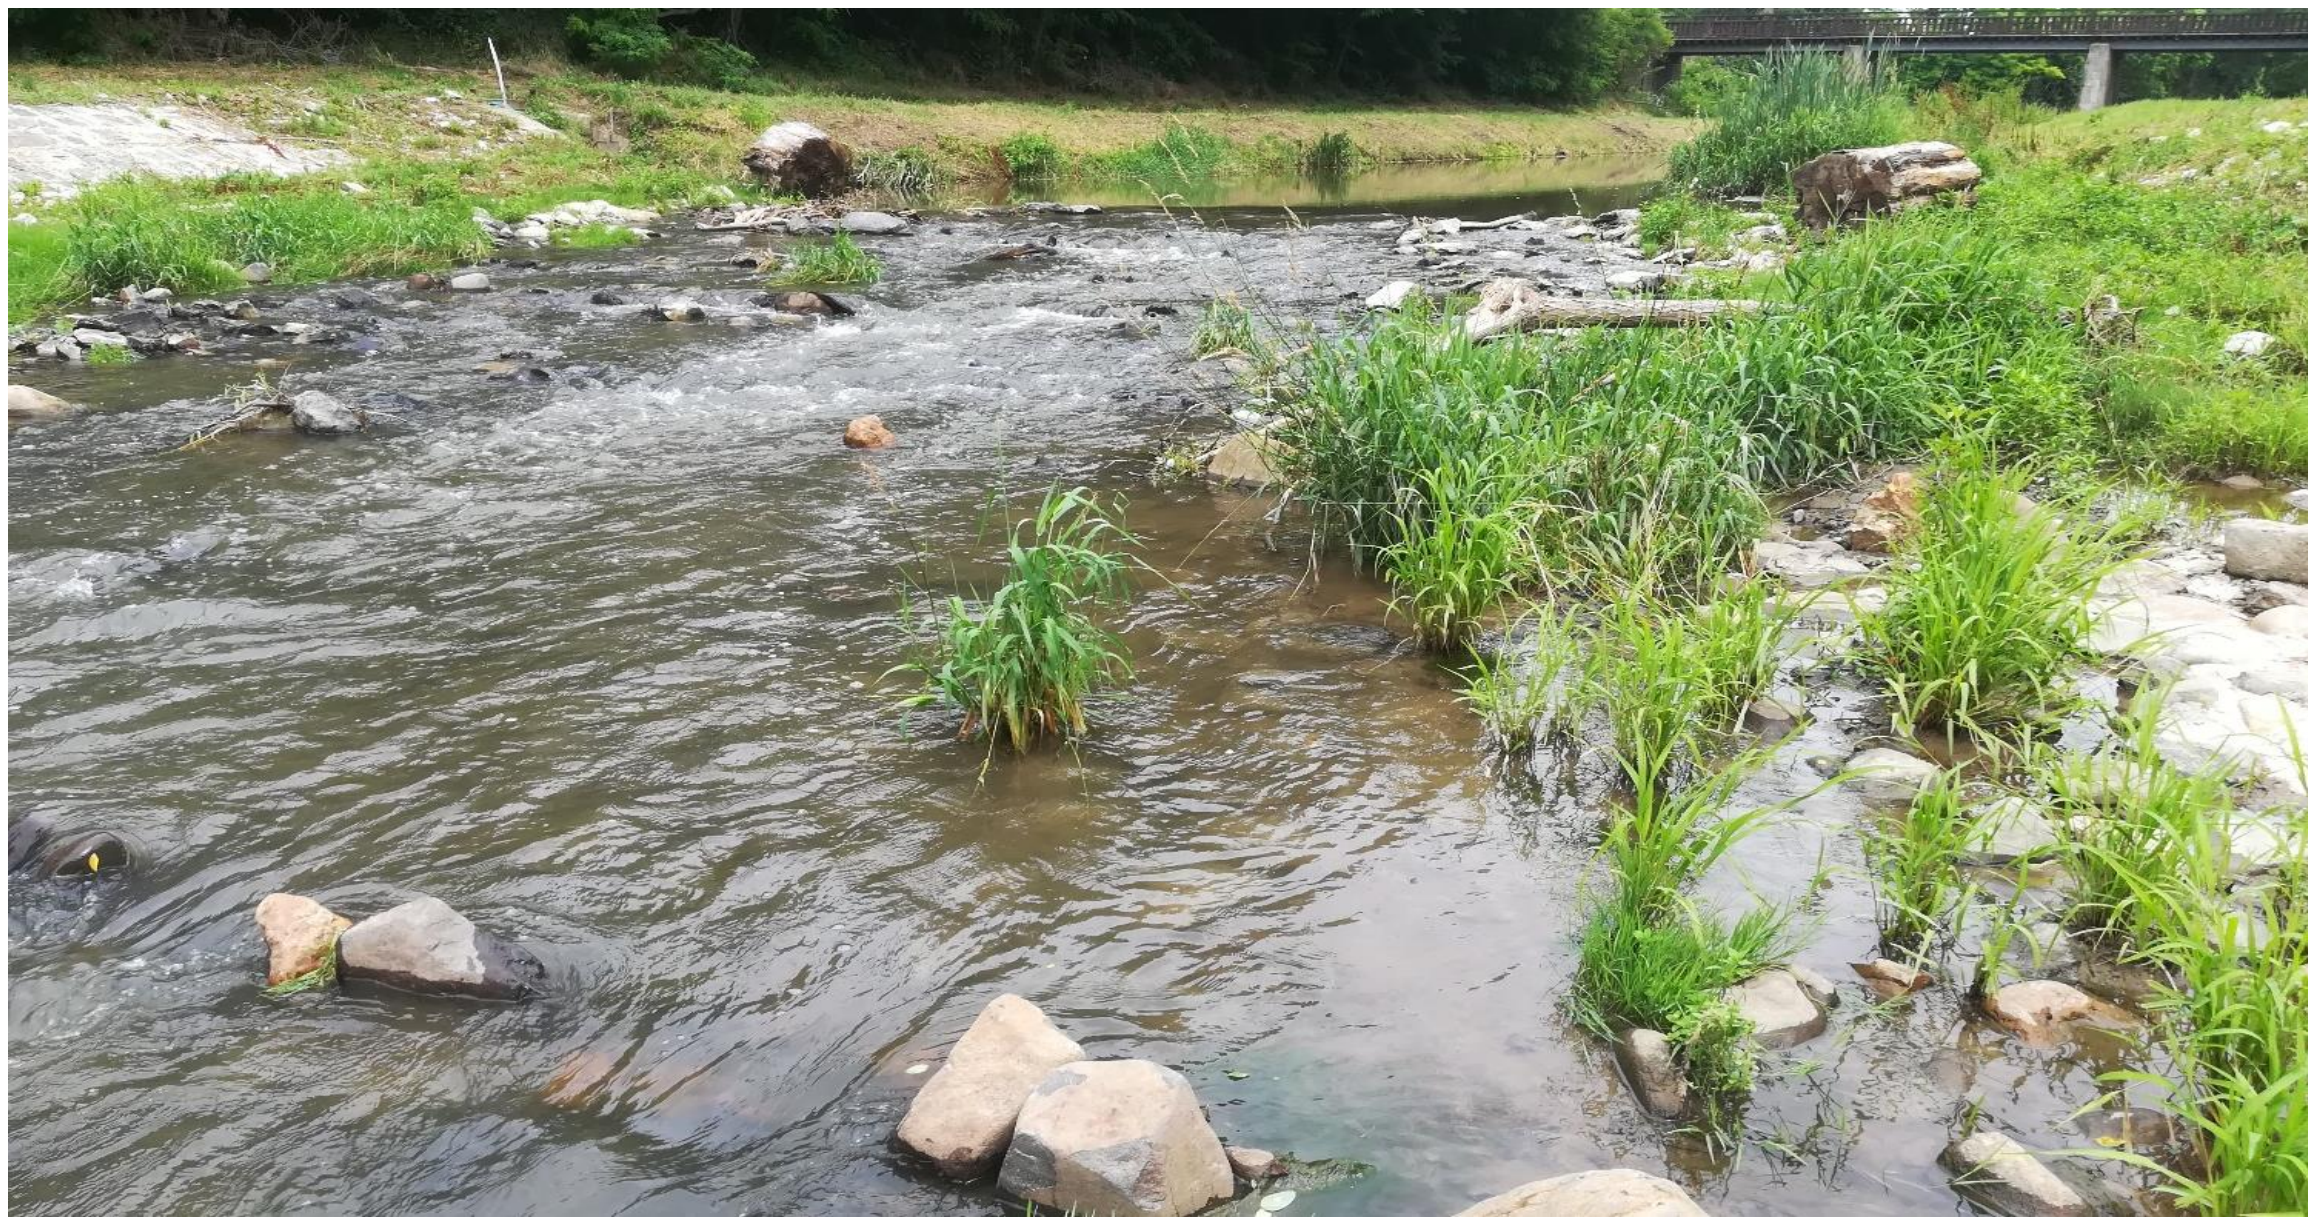
**Dudince - detail vzniknutého sprírodňovania** : V sezónnych príbrežných plytčinách vznikajú z nánosov lavice hliny aj štrku, prirodzene zarastajúce trávami, okolo nich sa prirodzene tvoria zátišia vodných prúdov. Podkladový betón je už viditeľný len v ojedinelých škárah medzi riečnymi kameňmi.
