## Zrealizované a plánované spriechodnenia migračných bariér na Slovensku – 2. časť

Ing. Monika Supeková a kol.

SVP, š. p.

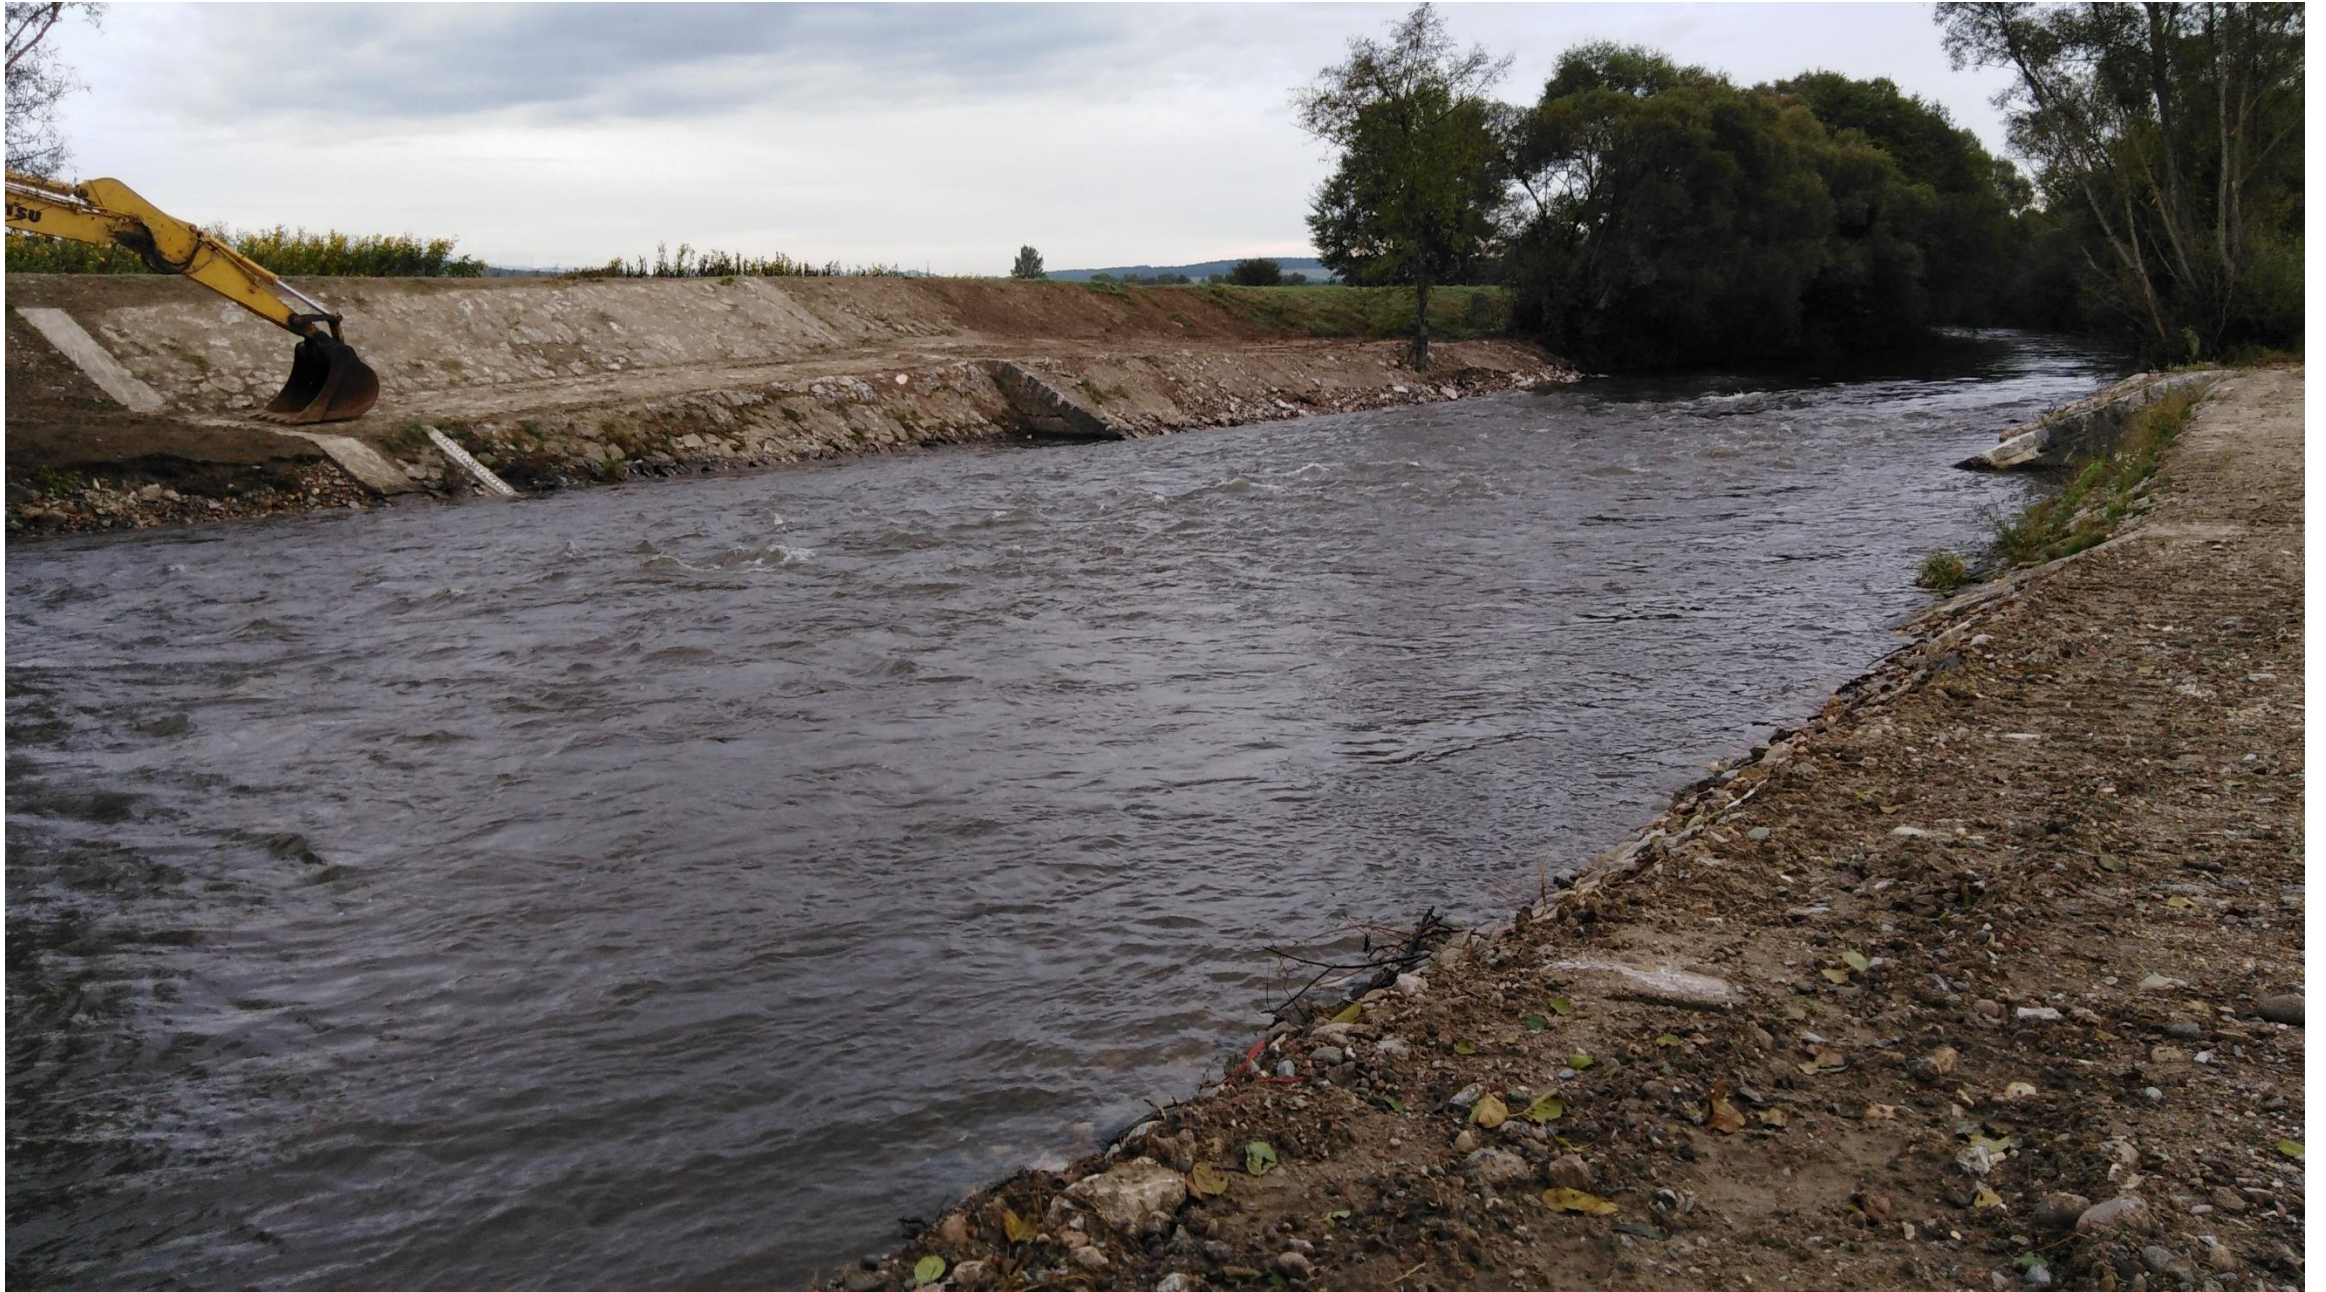
# Gemerská Panica, spriechodnenie stupňa na toku Slaná, r.km 23,216

Pohľad na nový prúdivý biotop a pôvodný stupeň

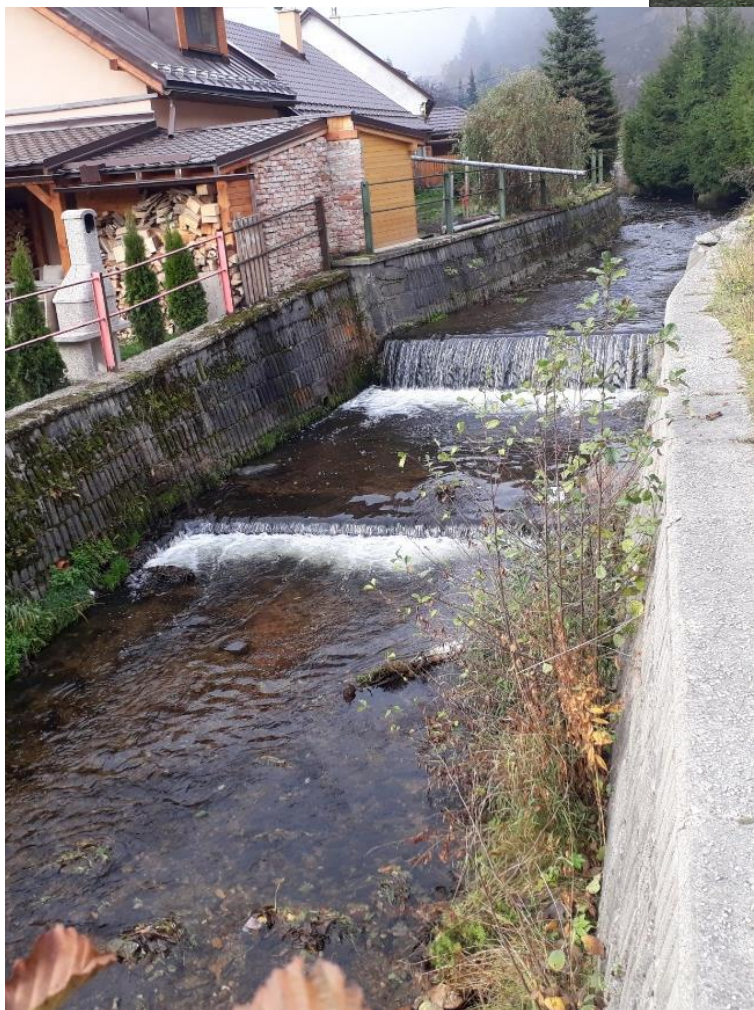
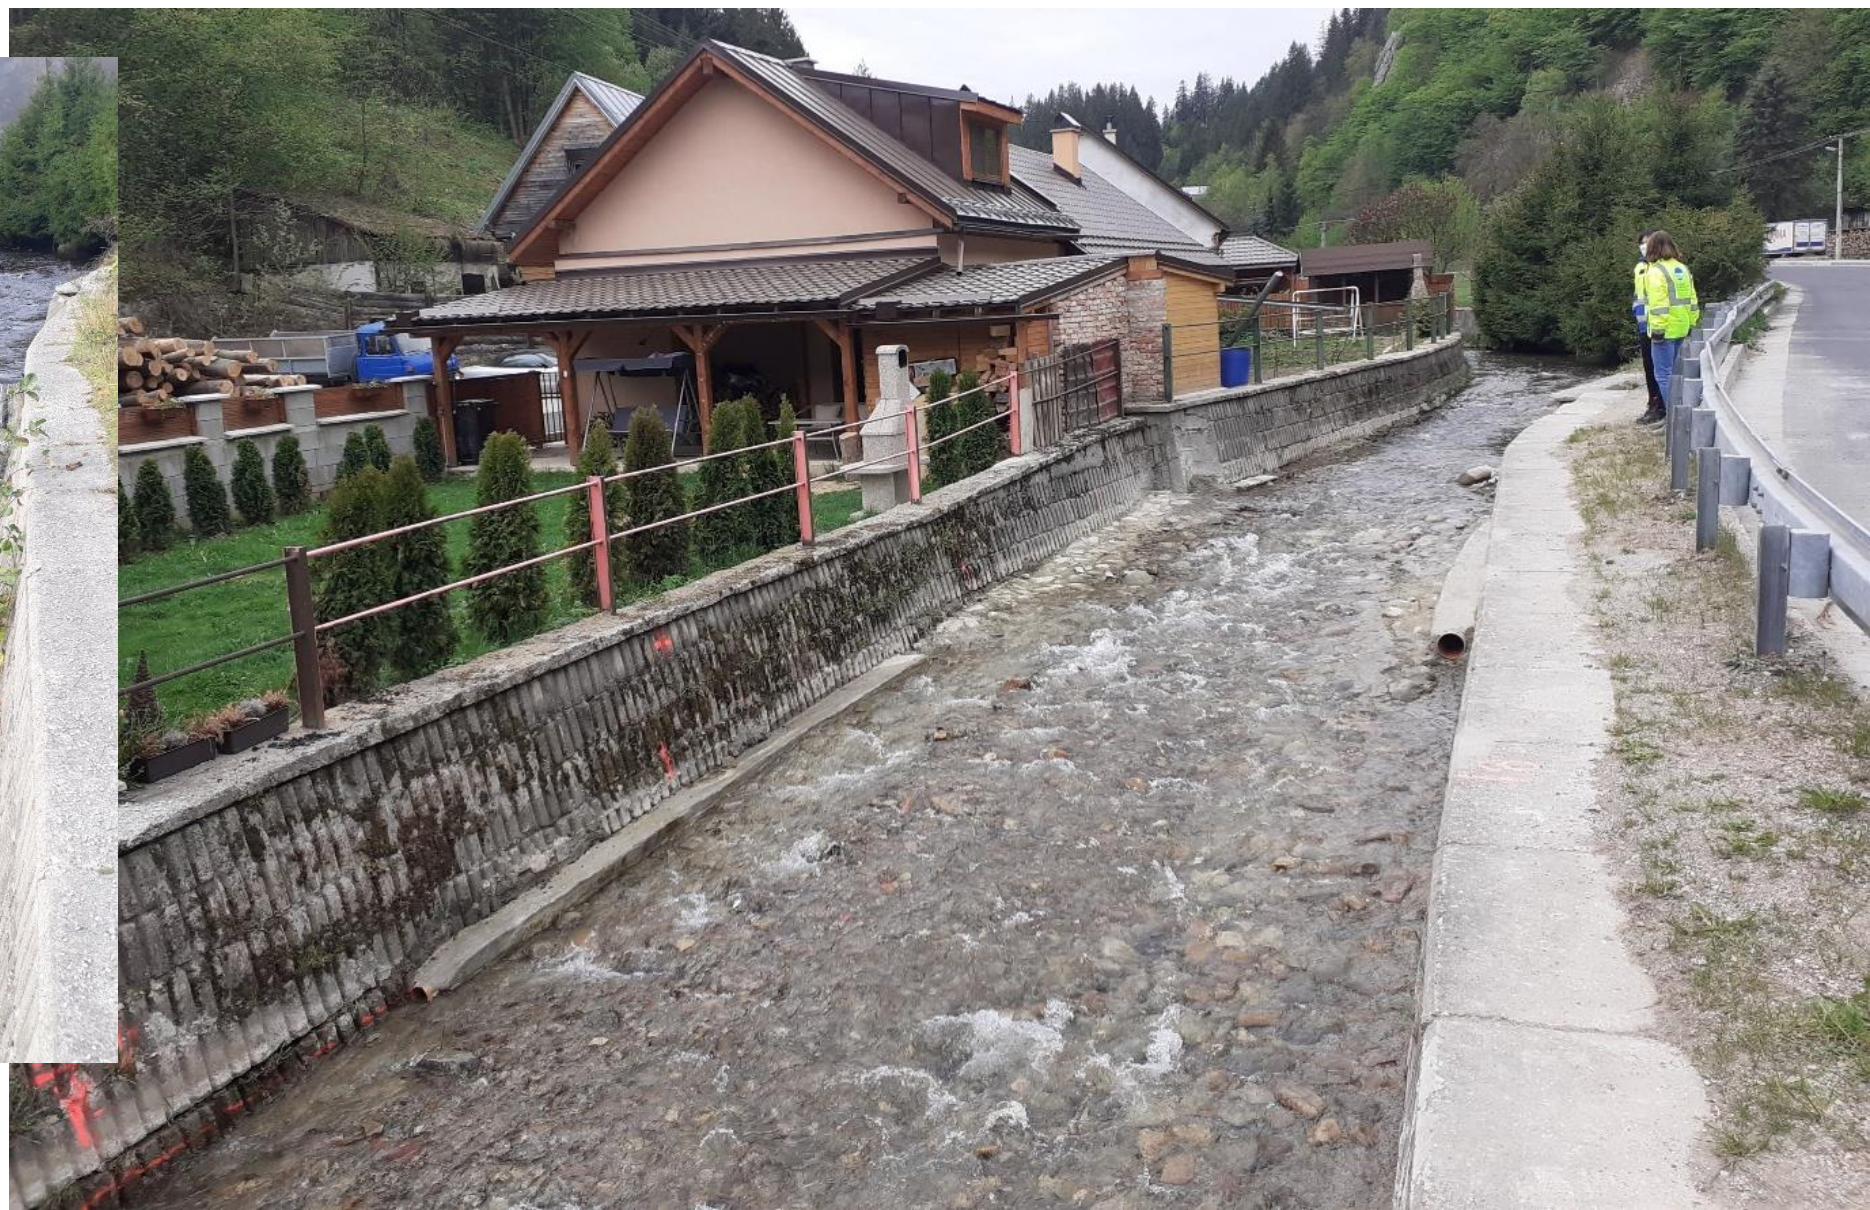
# Spriechodnenie 3 stupňov na toku Osrblianka – 1.Hronec r.km 0,532

*pred realizáciou...*

*...a po ukončení*

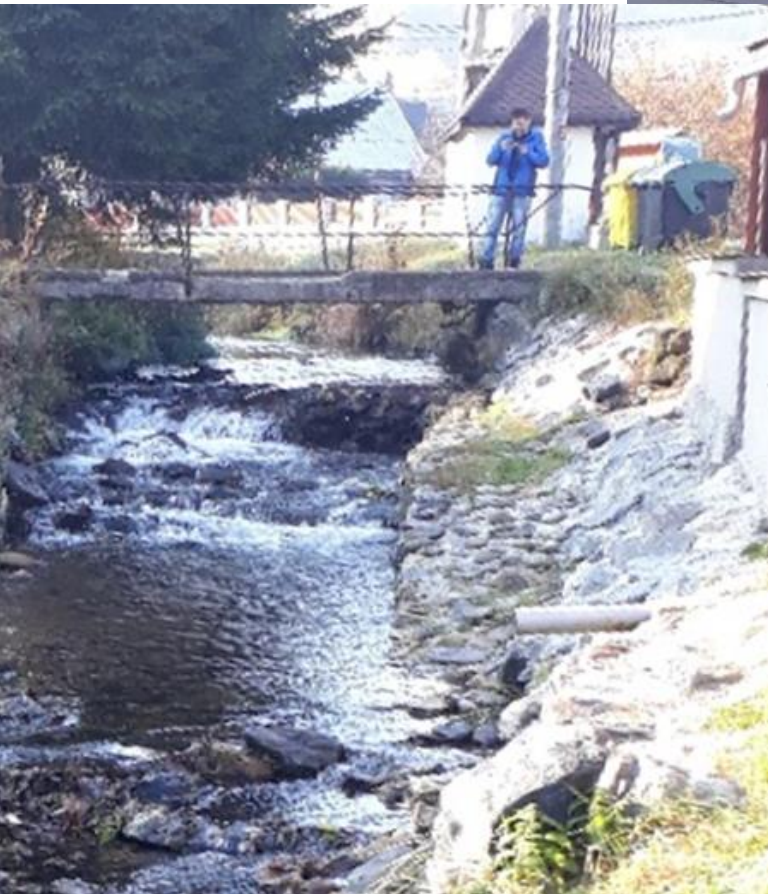
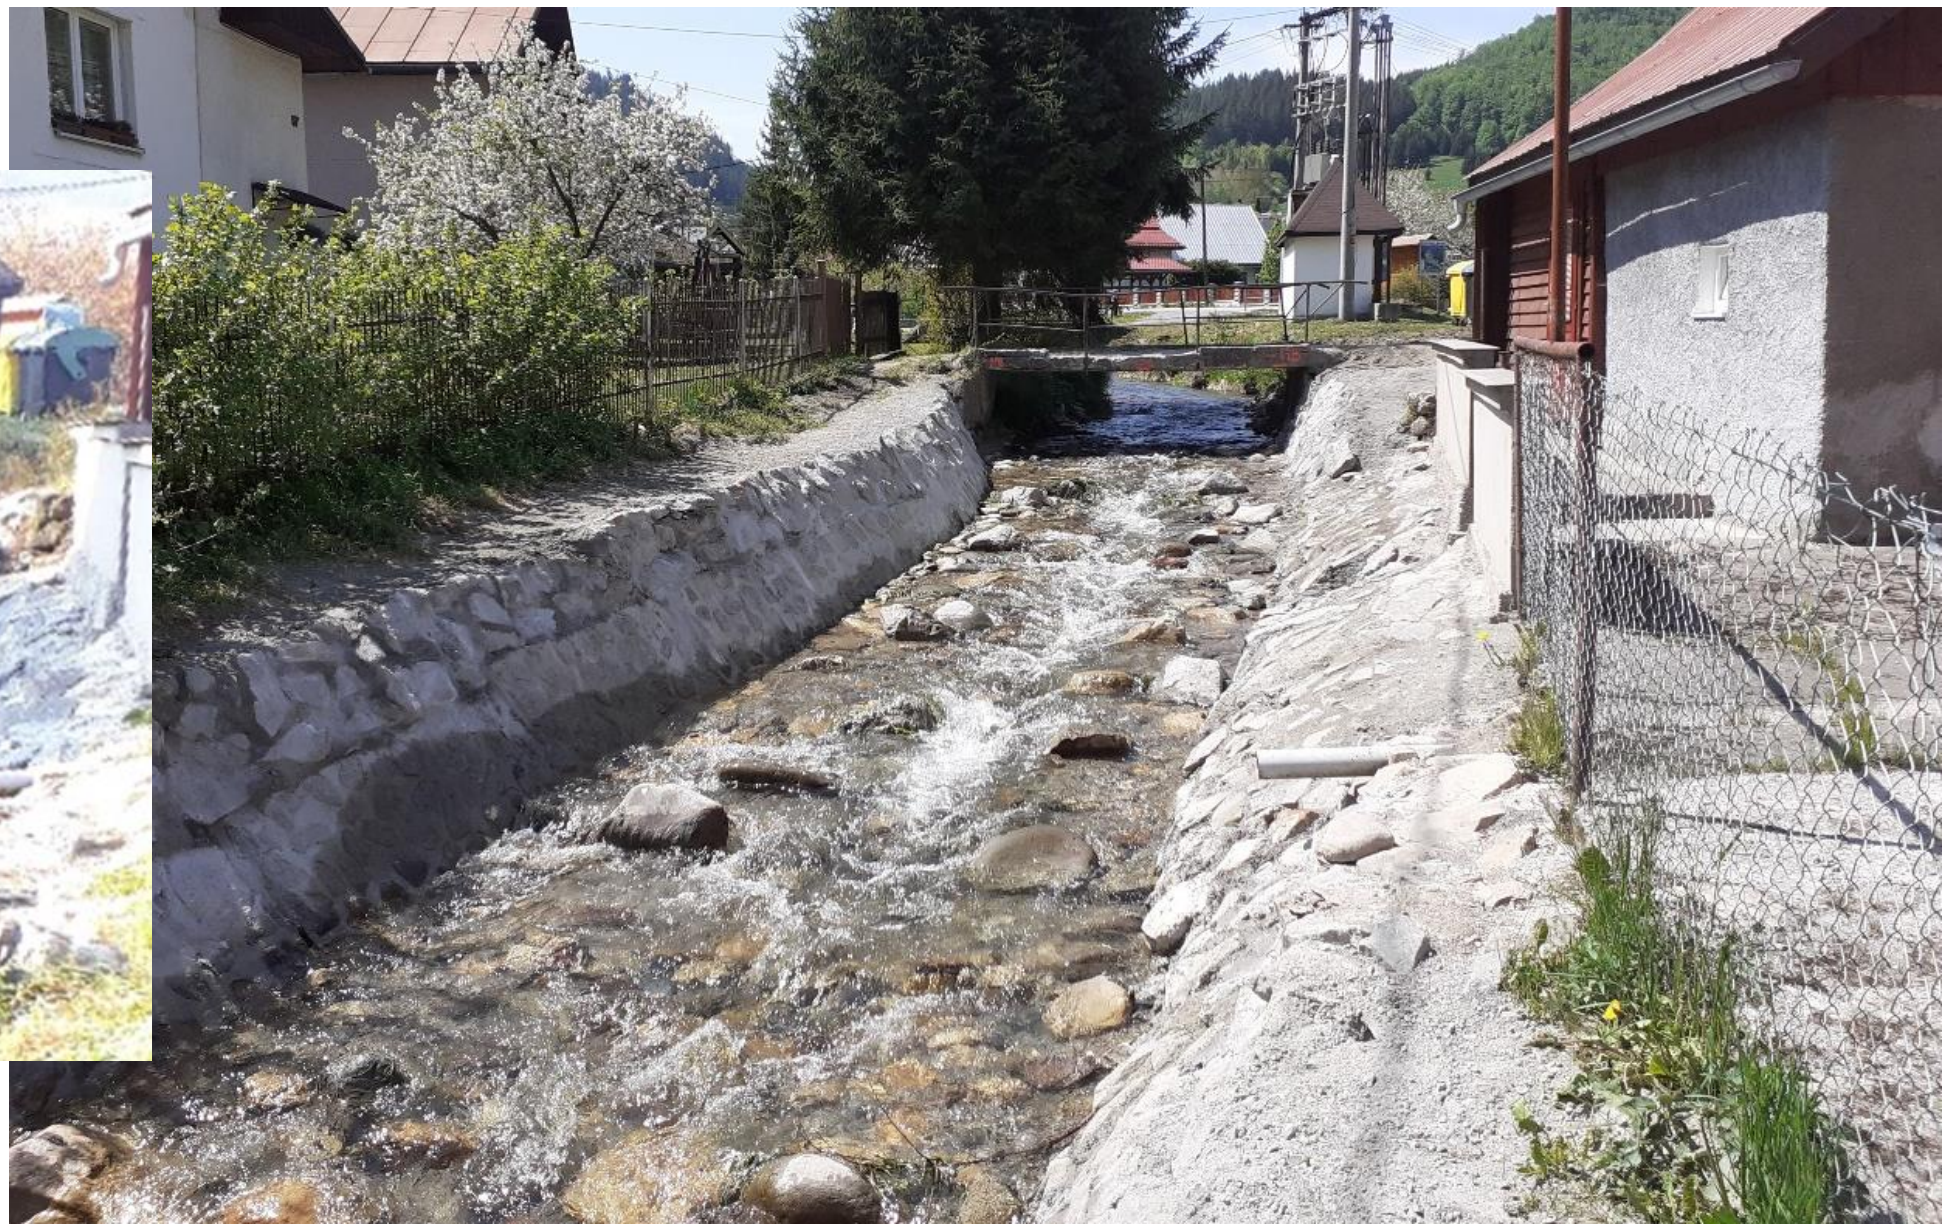
spriechodnenie stupňov na toku **Osrblianka – 3.Osrblie** r.km 6,200

*pred realizáciou...*

*...a po ukončení (počas minimálnych prietokov)*

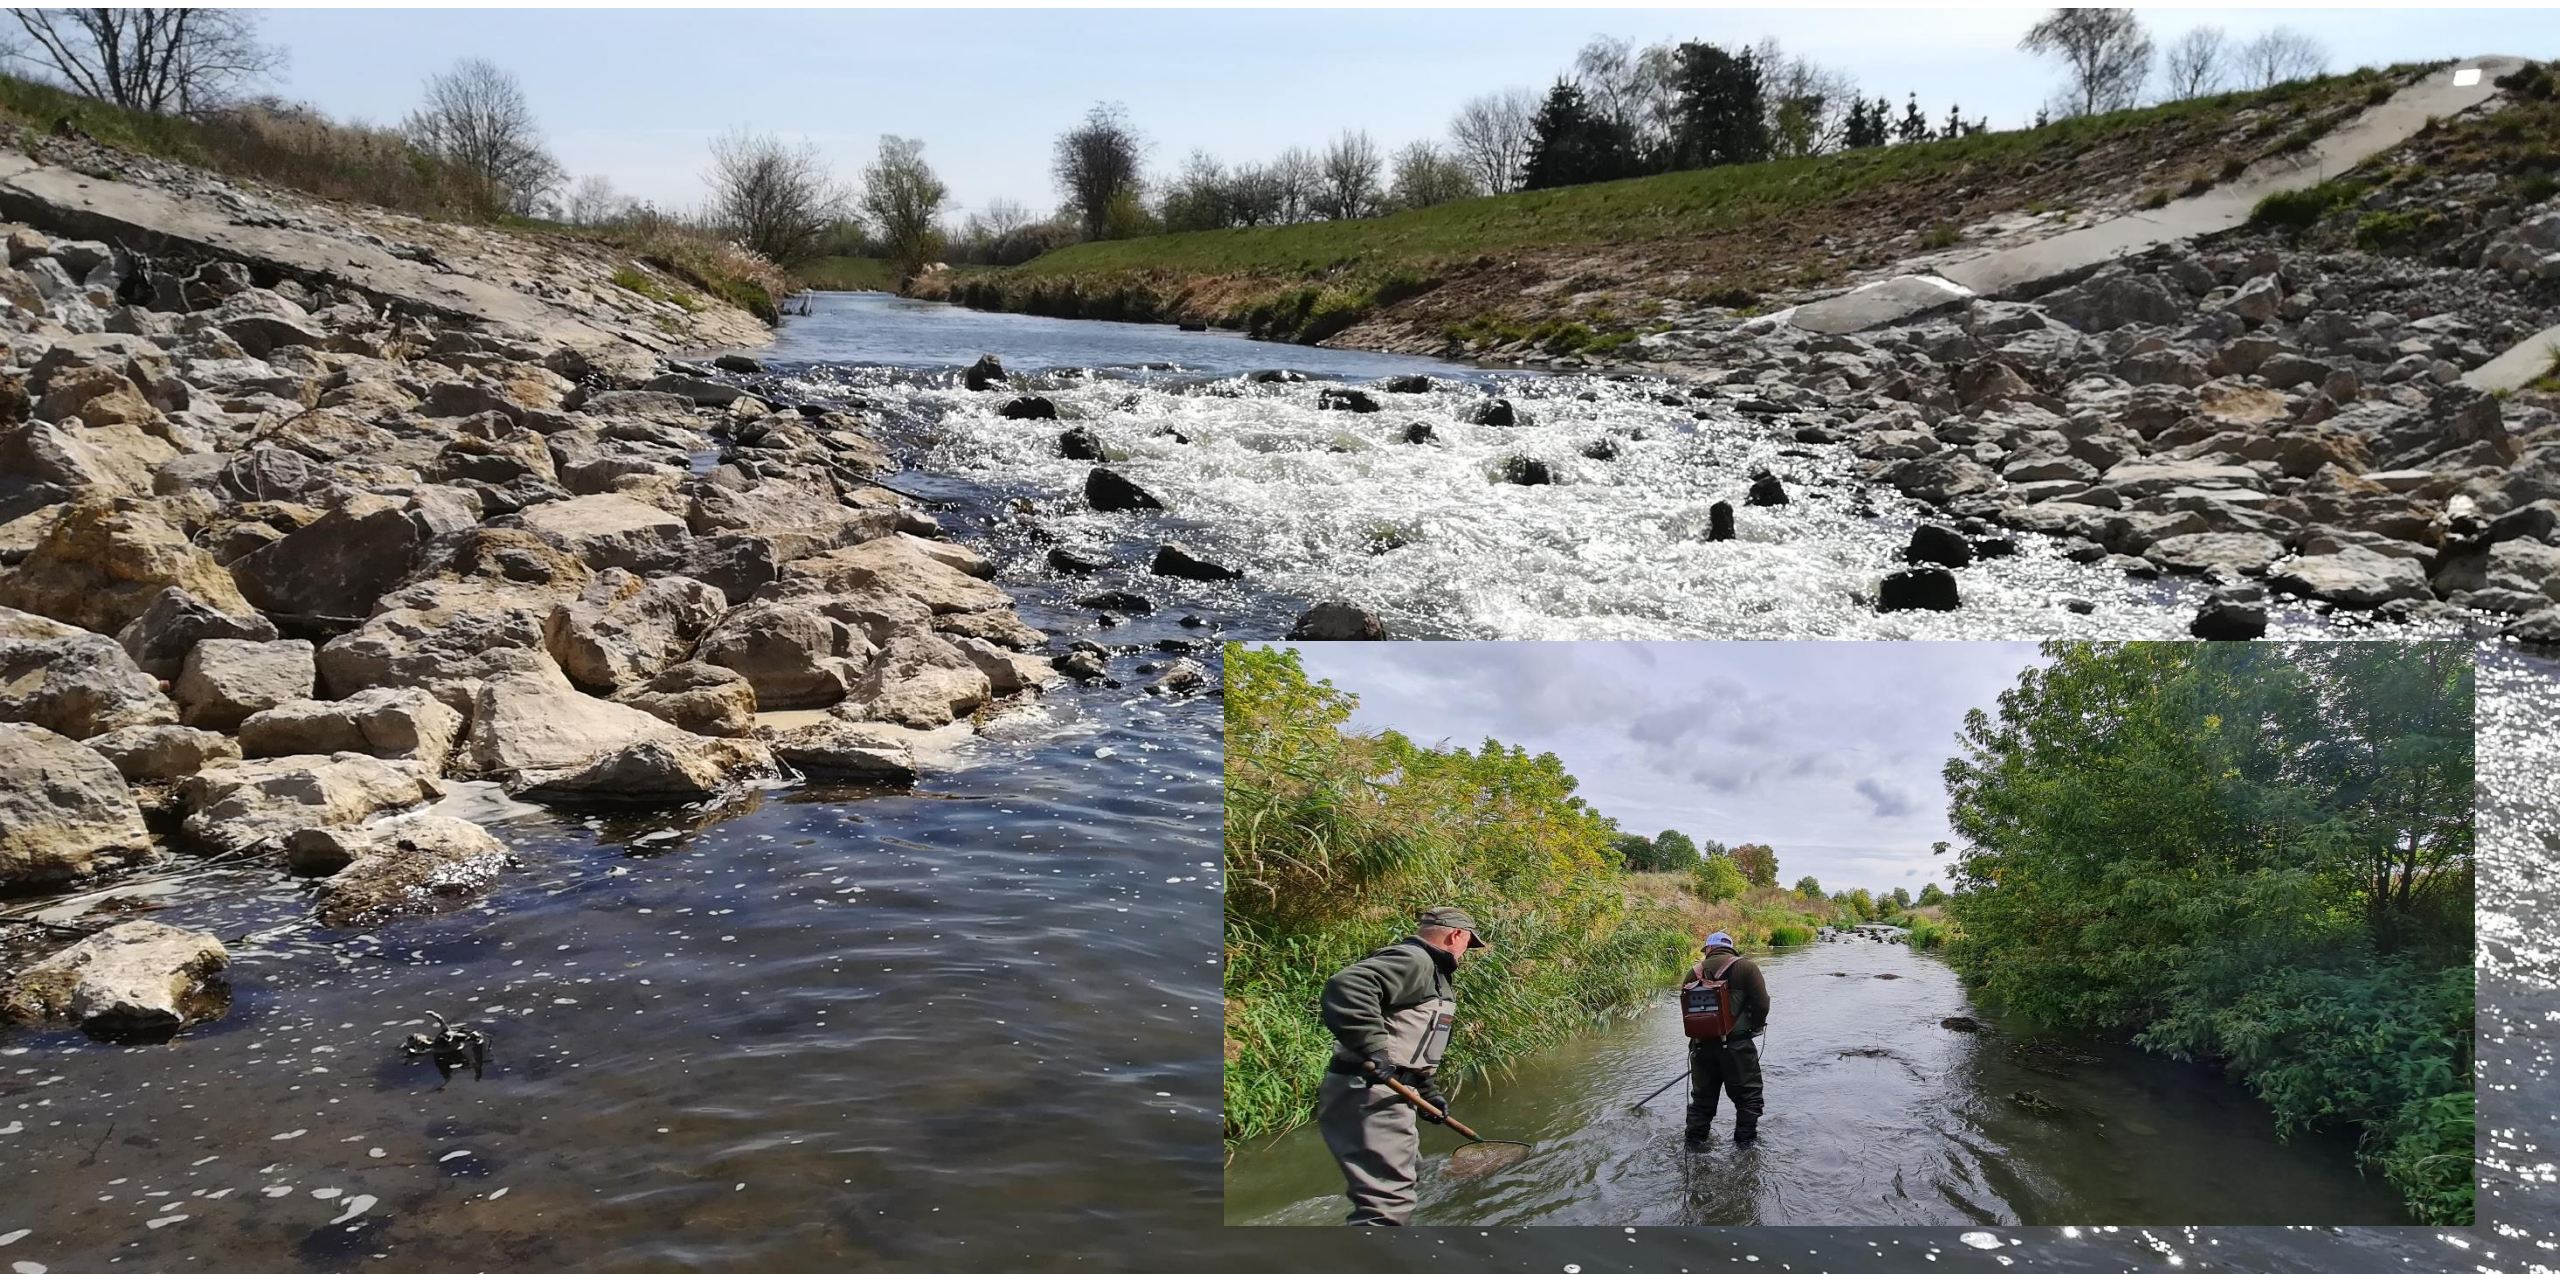
# Bývalý stupeň vo vodnom toku Myjava – r.km 26,500 pod Senicou po spriechodnení

*- Vytvorený nový bystrinný úsek riečky*

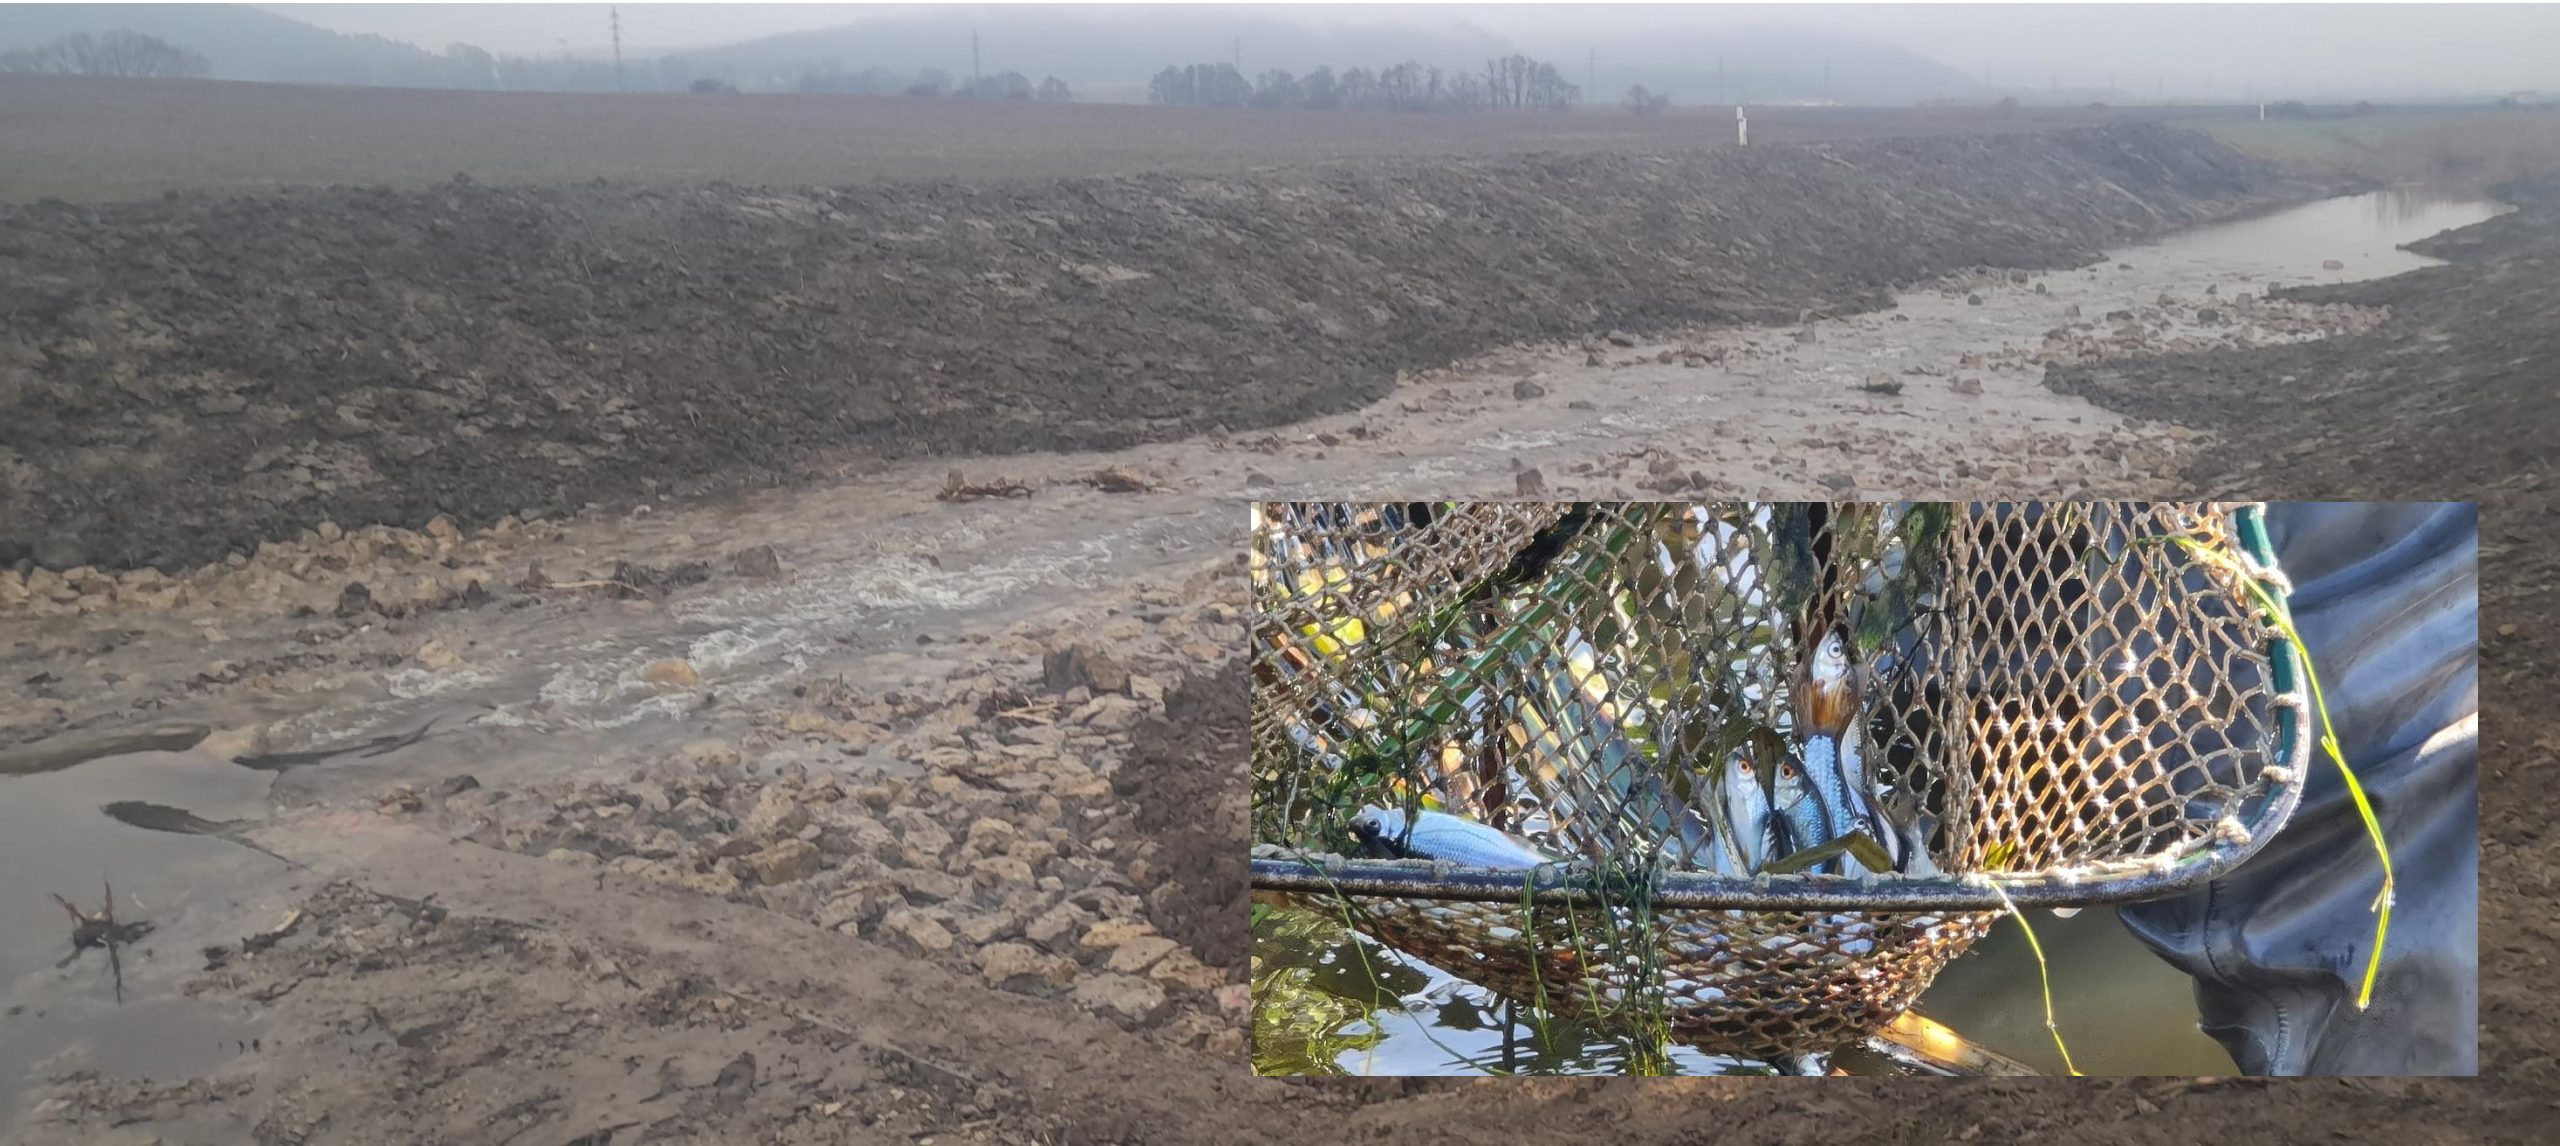
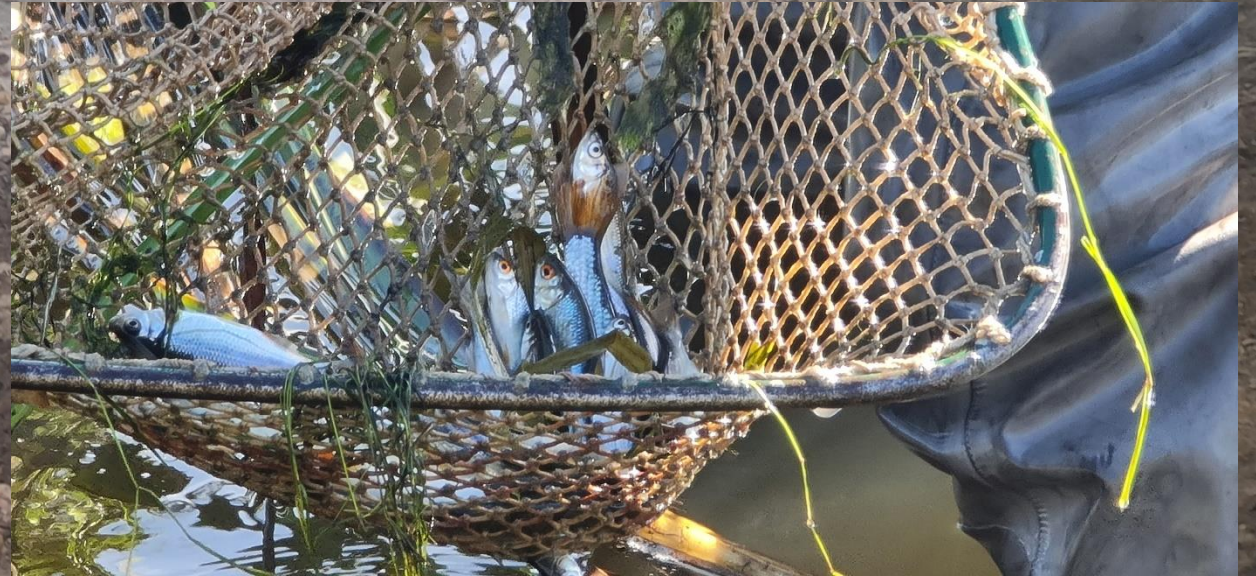
## Nahradenie nepriechodného stupňa miernym sklzom na vodnom toku Rudava v rkm 28,500

-celkový pohľad na stavbársky dokončené spriechodnenie. Samovoľnú čiastkovú revitalizáciu mokradových biotopov v koryte budú robiť vysoké prietoky, ktoré budú tvarovať postranné kamenno-hlinité plynčiny a lavice. Z rozplavených sedimentov, ktoré sú plné koreňov trstín, sa vyvinú vysokobylinné mokradové porasty.

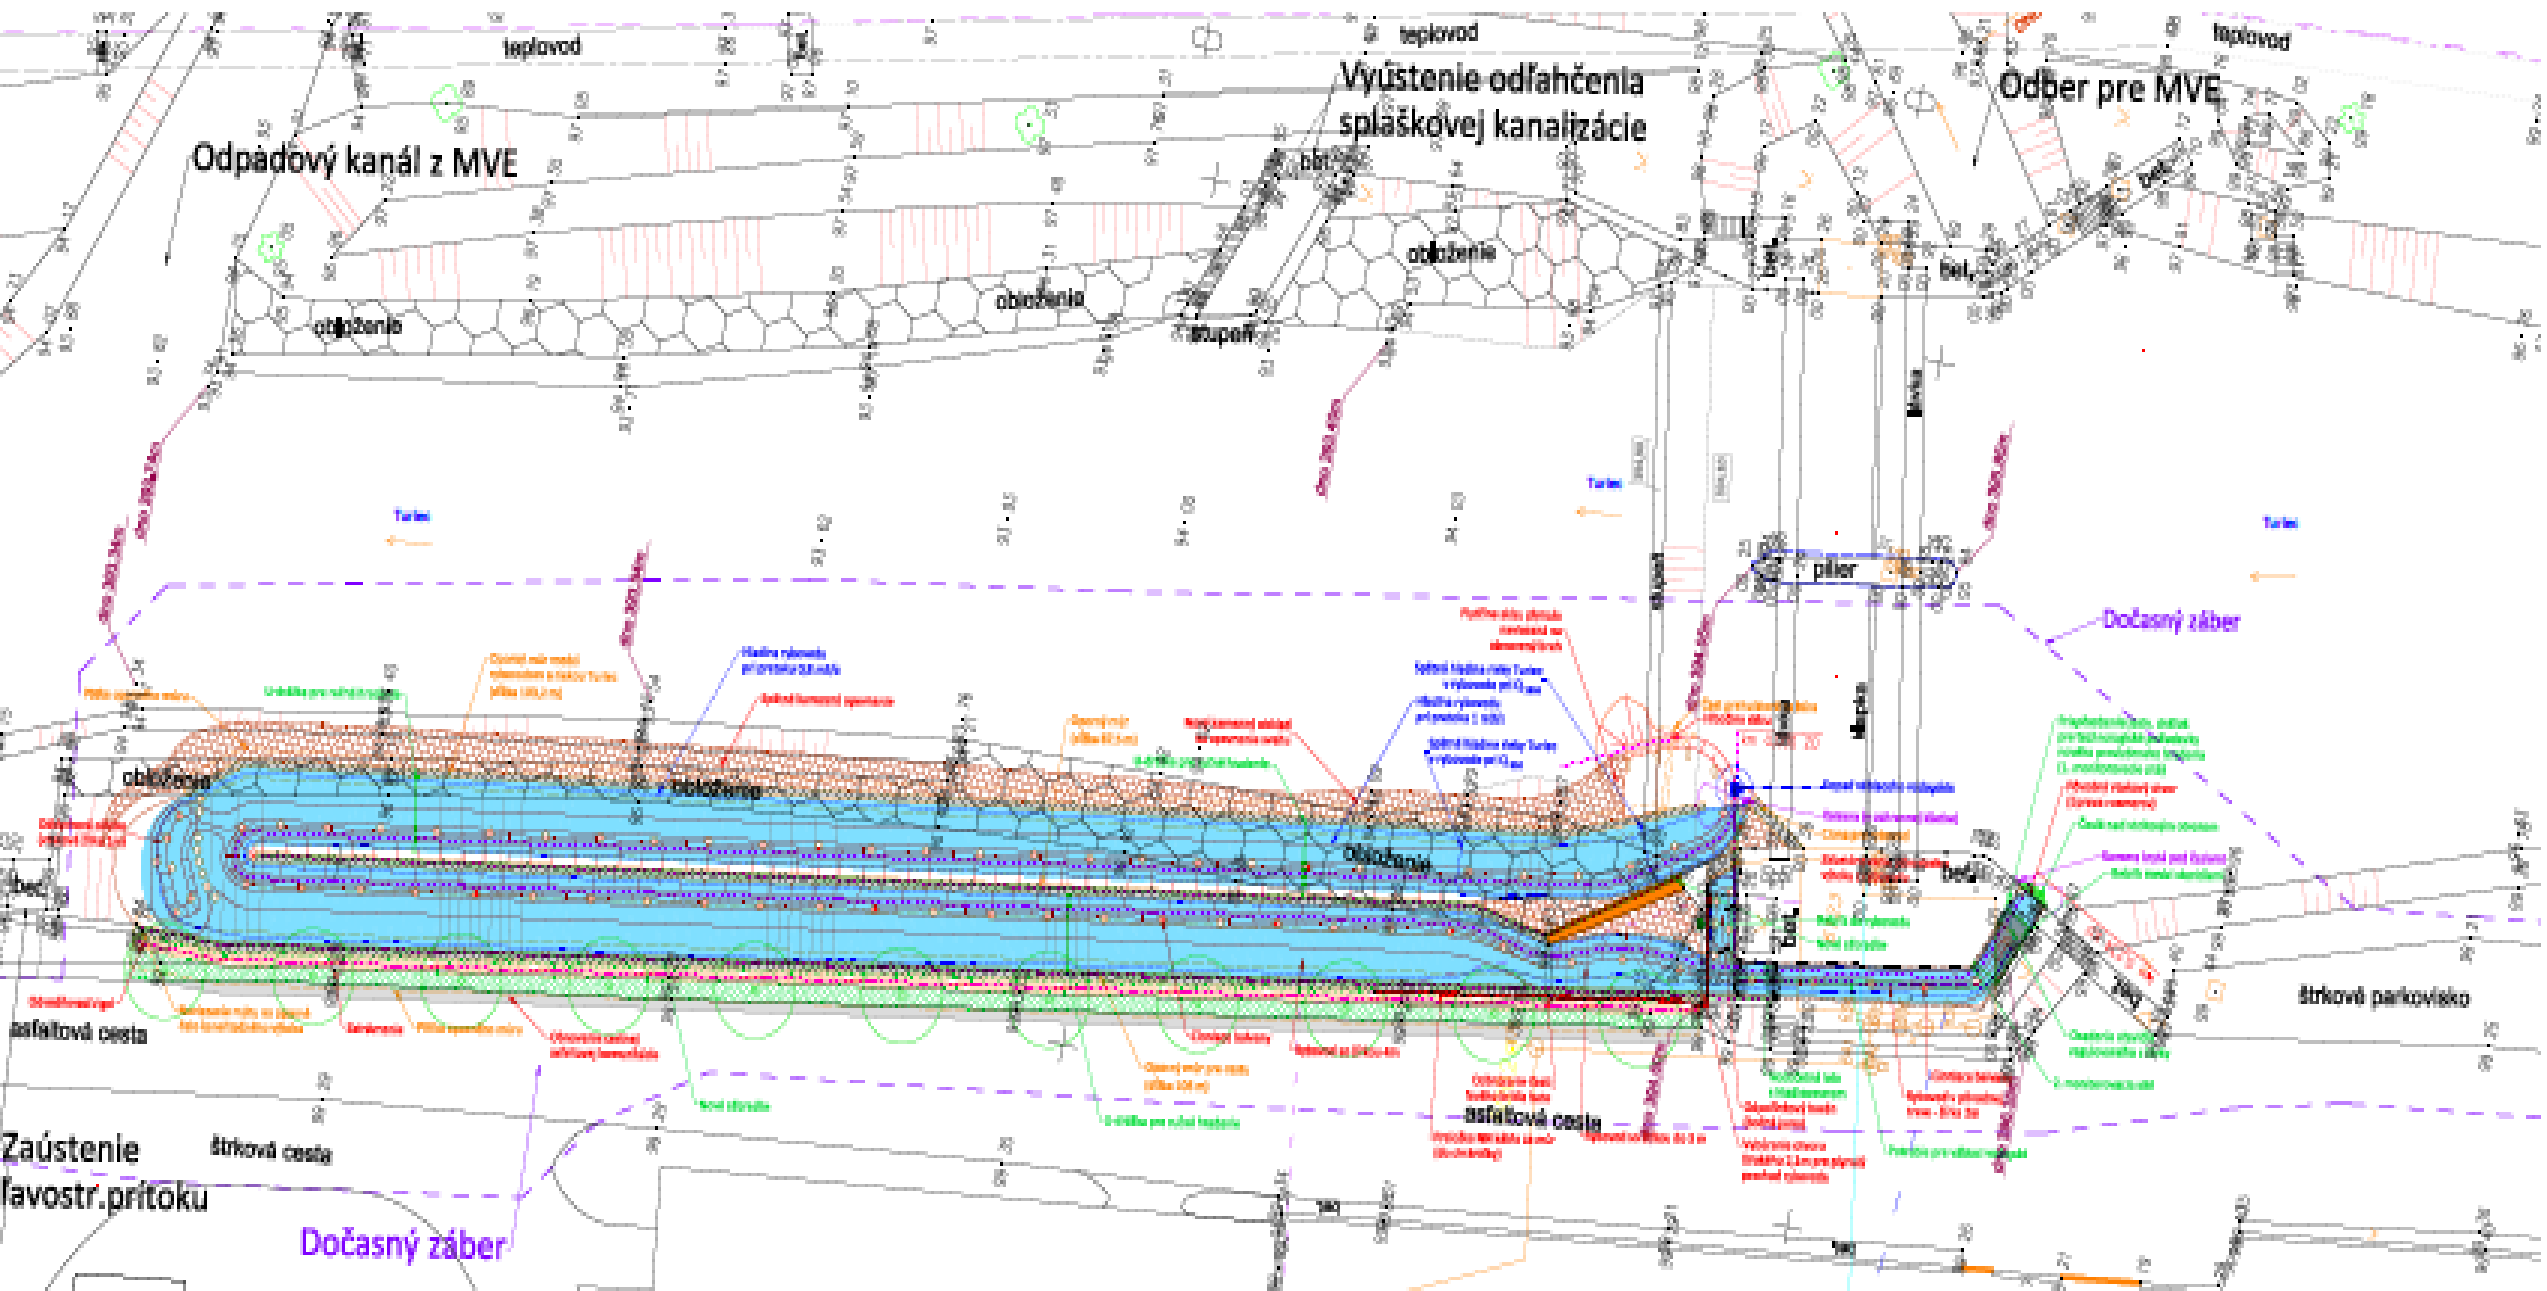
# Spriechodnenie hate na rieke Turiec, rkm 7,530, v meste Martin – extrémne urbanizovaný a stiesnený priestor

**Náhradný vodný priechod  
vtesnaný do extrémne  
úzkého pásu strmého  
brehu medzi  
zregulovaným tokom a  
cestou.**

Vznikla pohodlná bystrina  
pre lipňové pásmo, 4m široká,  
s kamenným dnom a  
s oddychovými kameňmi,  
so súvislou hĺbočinou 80cm  
pre veľké ryby  
a širokou plytčinou s hĺbkou  
do 40cm pre slabšie ryby.

Bez pochybností SRZ alebo  
ŠOP o priechodnosti.

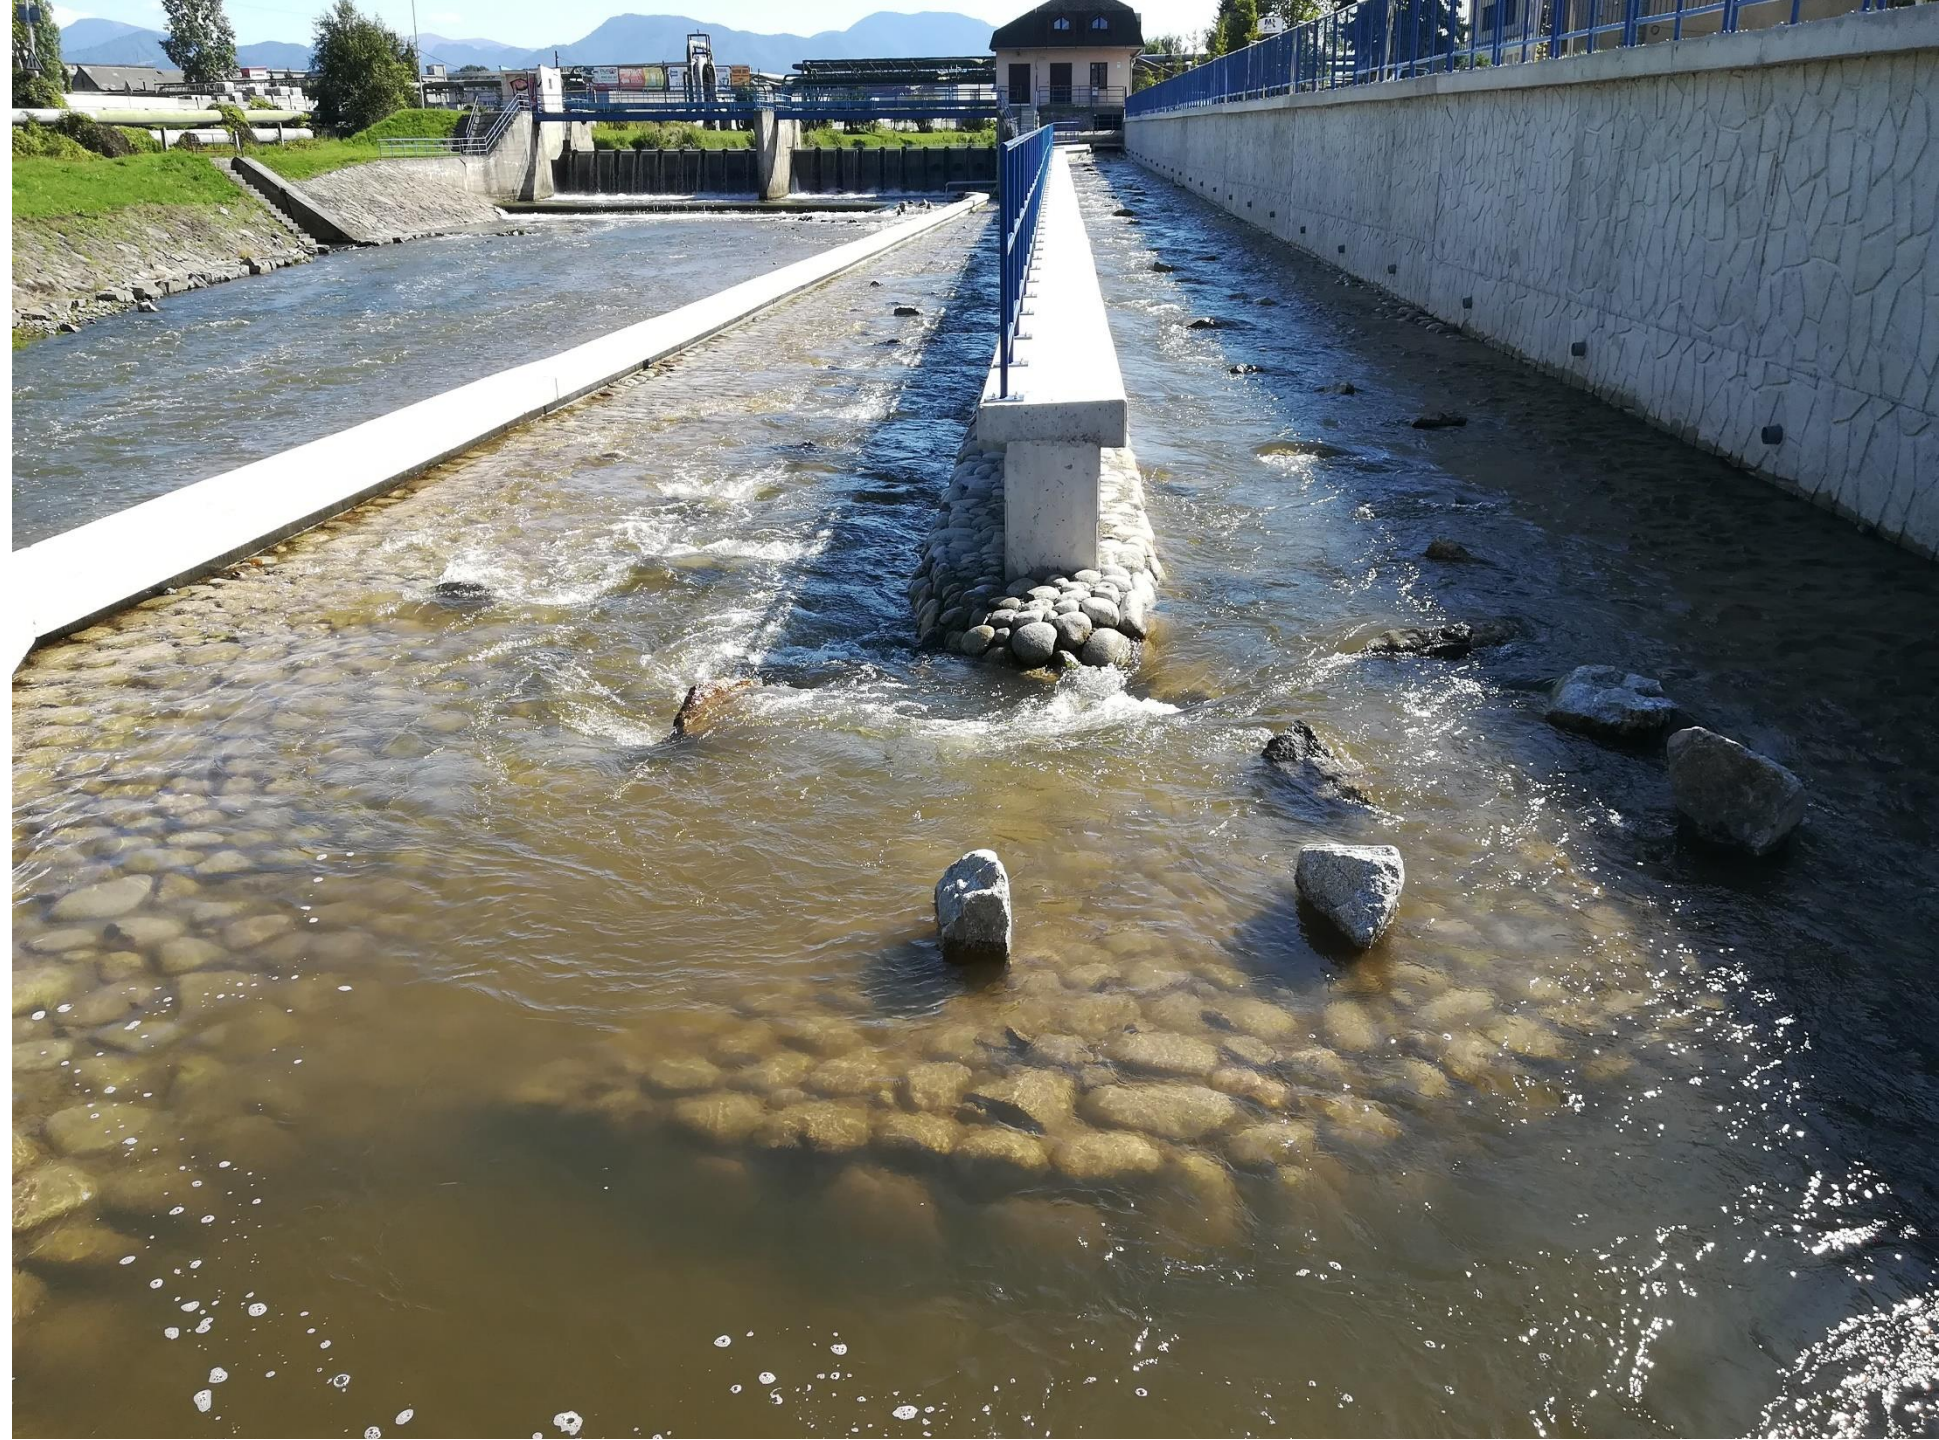
## Detailný pohľad do hornej časti toku medzi opornými múrmi

– popri hornom múre vedie mestská komunikácia a v rámci projektu tam bolo vysadené stromoradie.

Pri prietoku len  $1\text{m}^3/\text{s}$  bolo potrebné do veľmi širokého plytšieho koryta (vpravo) vytvoriť užšiu hĺbočinu (zrýchlený prúd vľavo).
