## Zrealizované a plánované spriechodnenia migračných bariér na Slovensku – 2. časť

Ing. Monika Supeková a kol.

SVP, š. p.

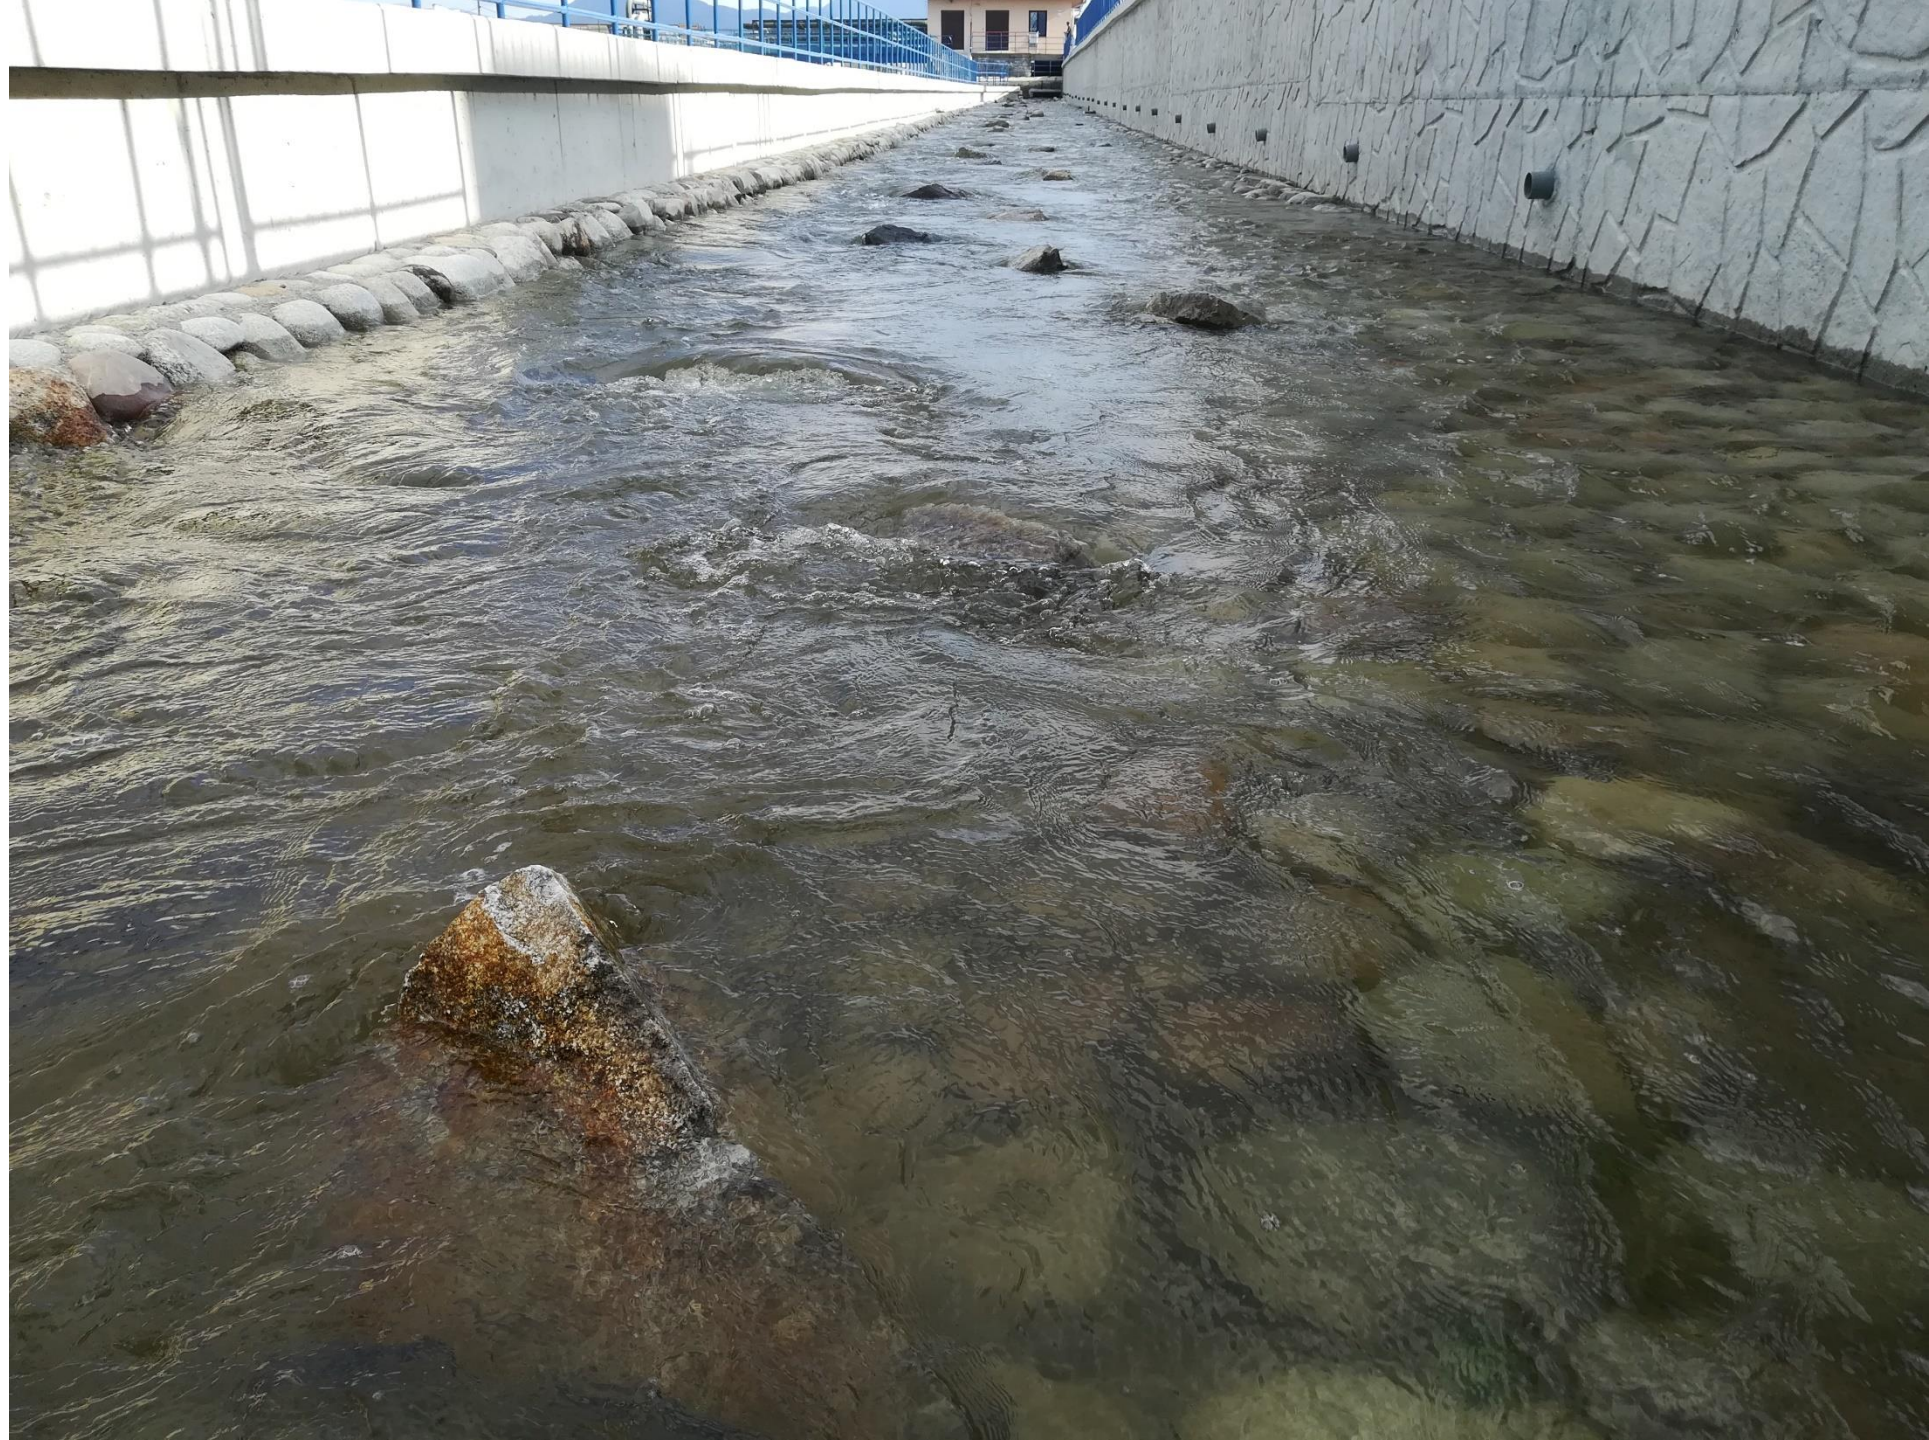
**Meranie rýchlostí  
vody špecialistami  
VÚVH – s veľmi  
uspokojivými  
výsledkami.**

Aj v starom tunelovom úseku  
sa podarilo vytvoriť veľmi  
dobré hĺbky (80, 40, 10cm),  
aj rýchlosti (0,4-1,1m/s),  
v prijateľnej šírke vodného  
koridoru.

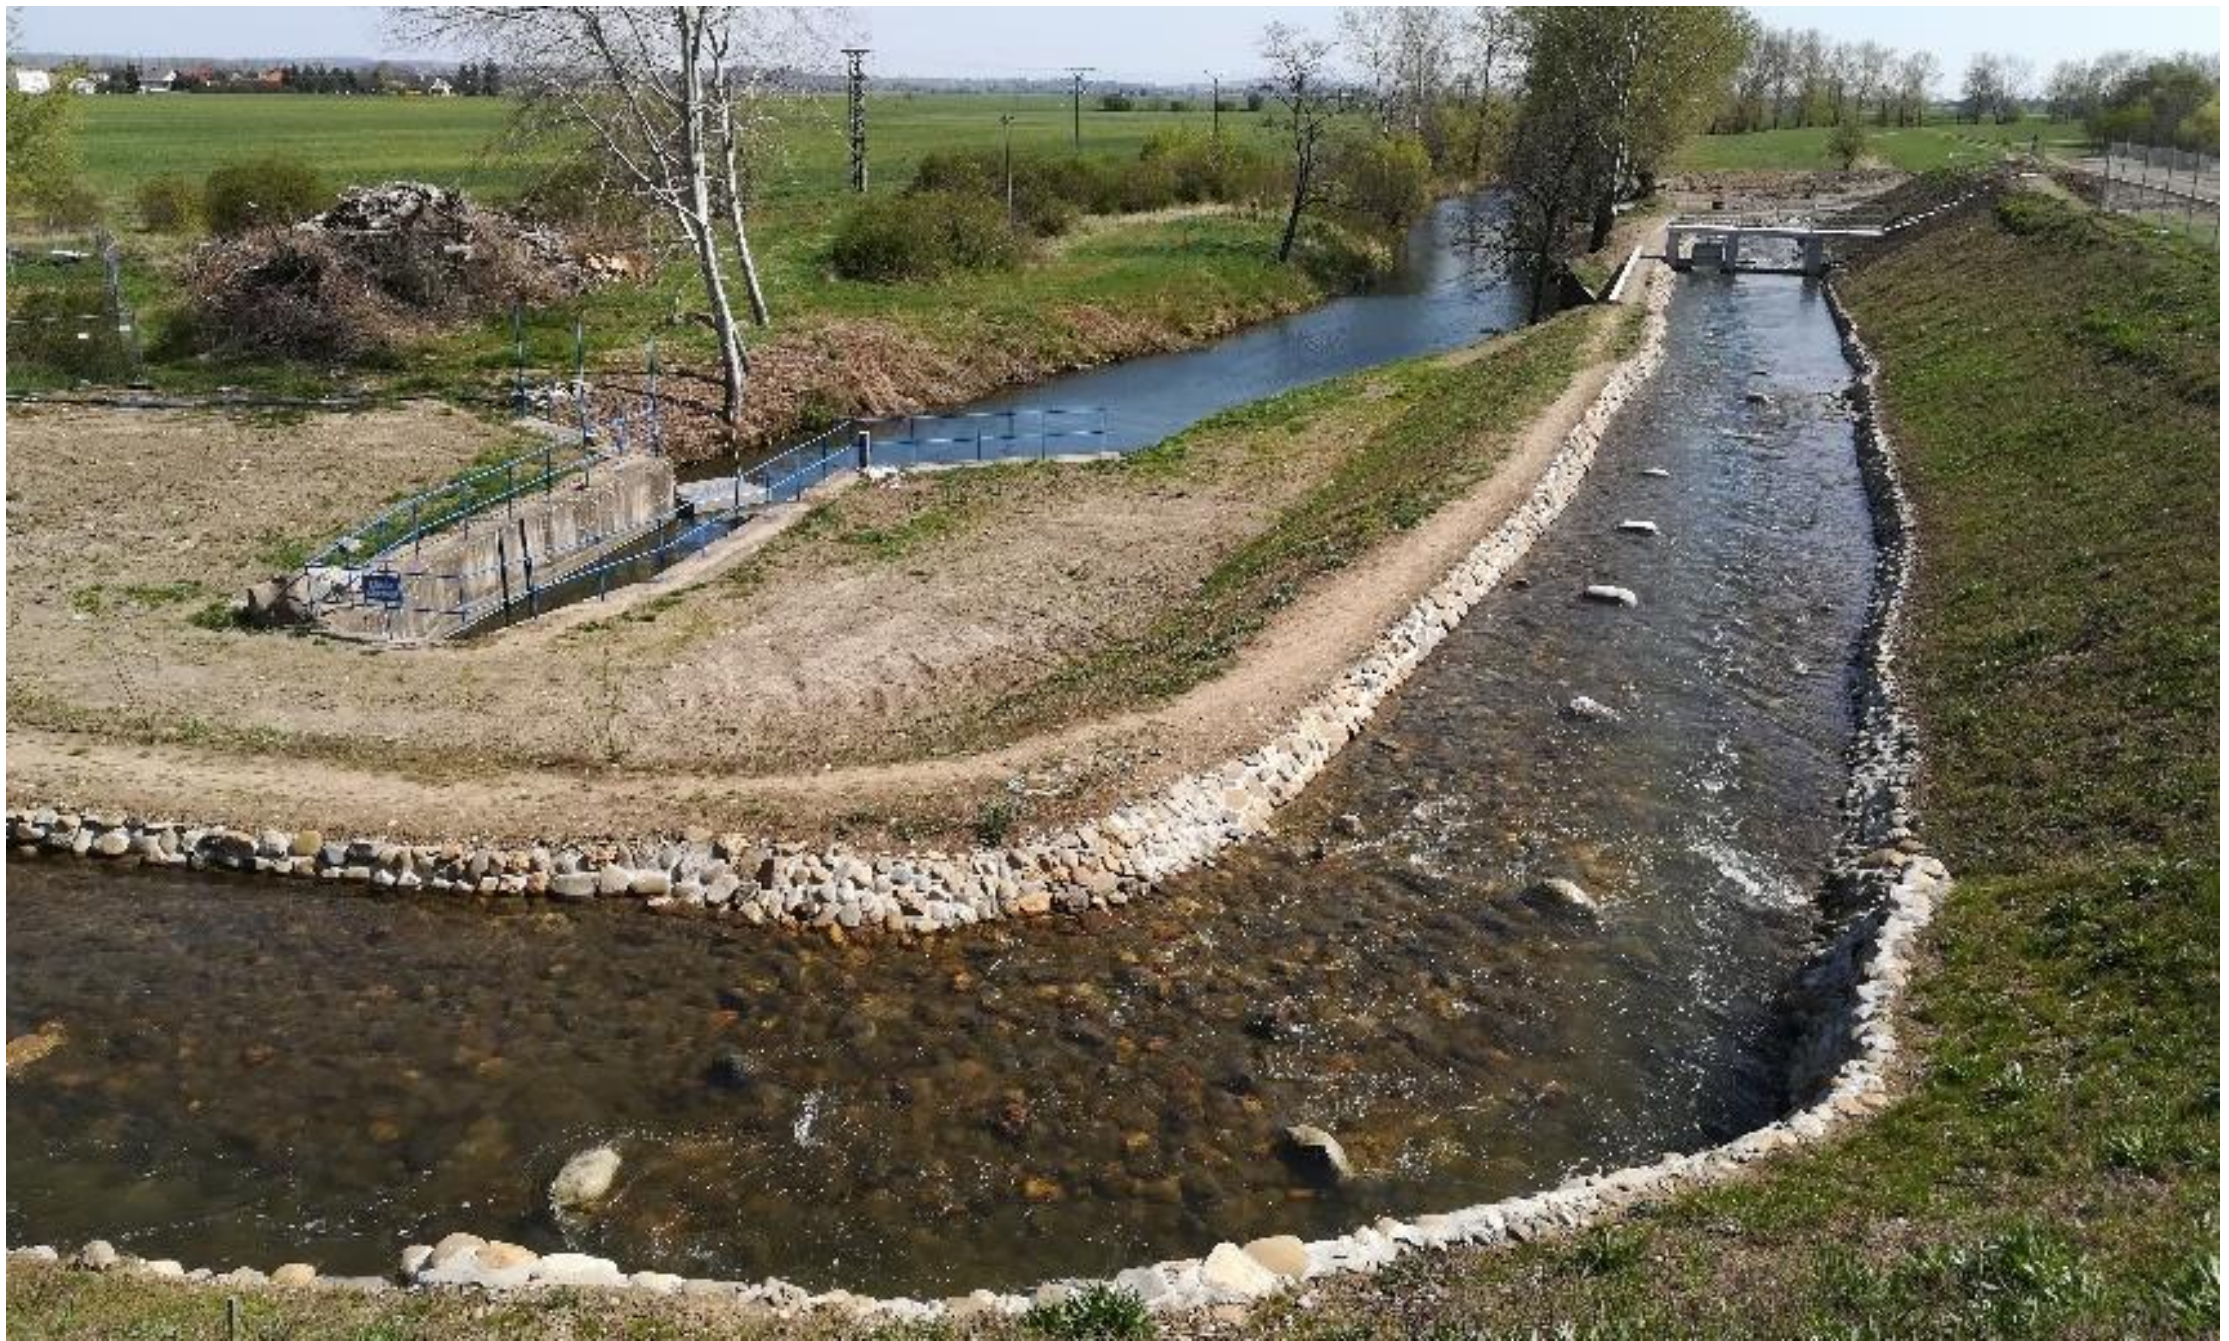
**VS Veľké Kozmálovce, spriechodnenie toku Hron, r.km 73,400**

**Je to najväčší pre ryby priechodný rybovod na Slovensku.**

**Potok obteká veľkú priehradu a križuje množstvo podzemnej aj nadzemnej infraštruktúry,**

takže si vyžiadal aj preložky káblov VN, telekomunikačných káblov, vodovodného potrubia a kanalizácie DN 600.

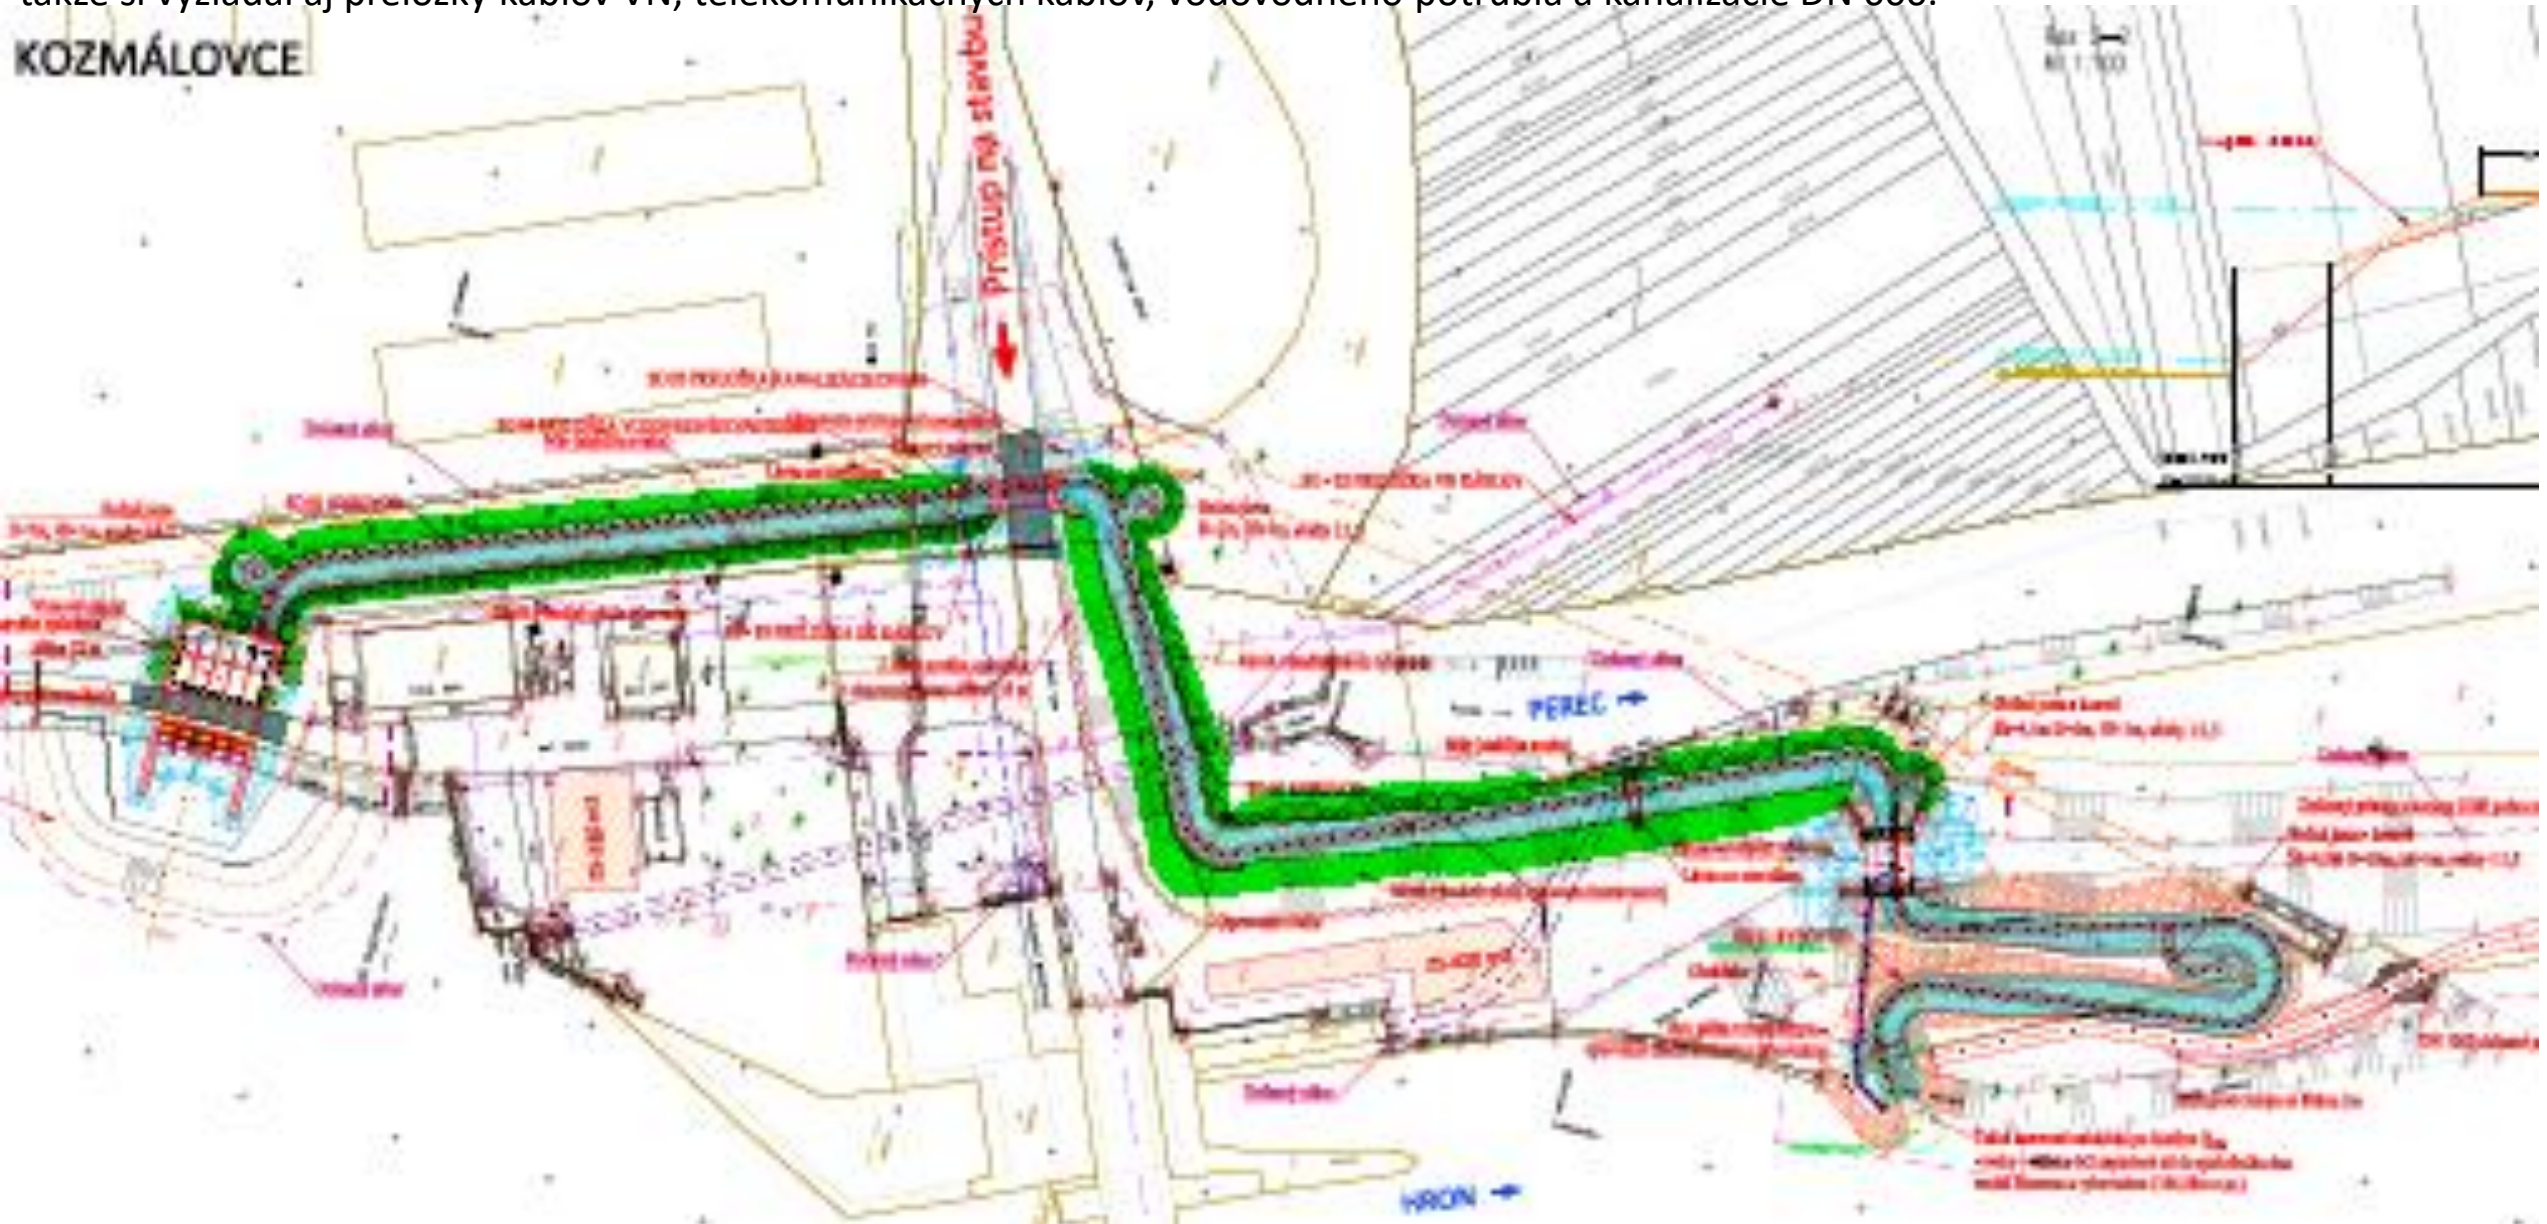
***Dolný strmší  
úsek  
rybovodu***

*-s 1.oddychovou  
zátočinou*

*-s priechodom  
popod  
protipovodňovú  
hrádzu Hrona*

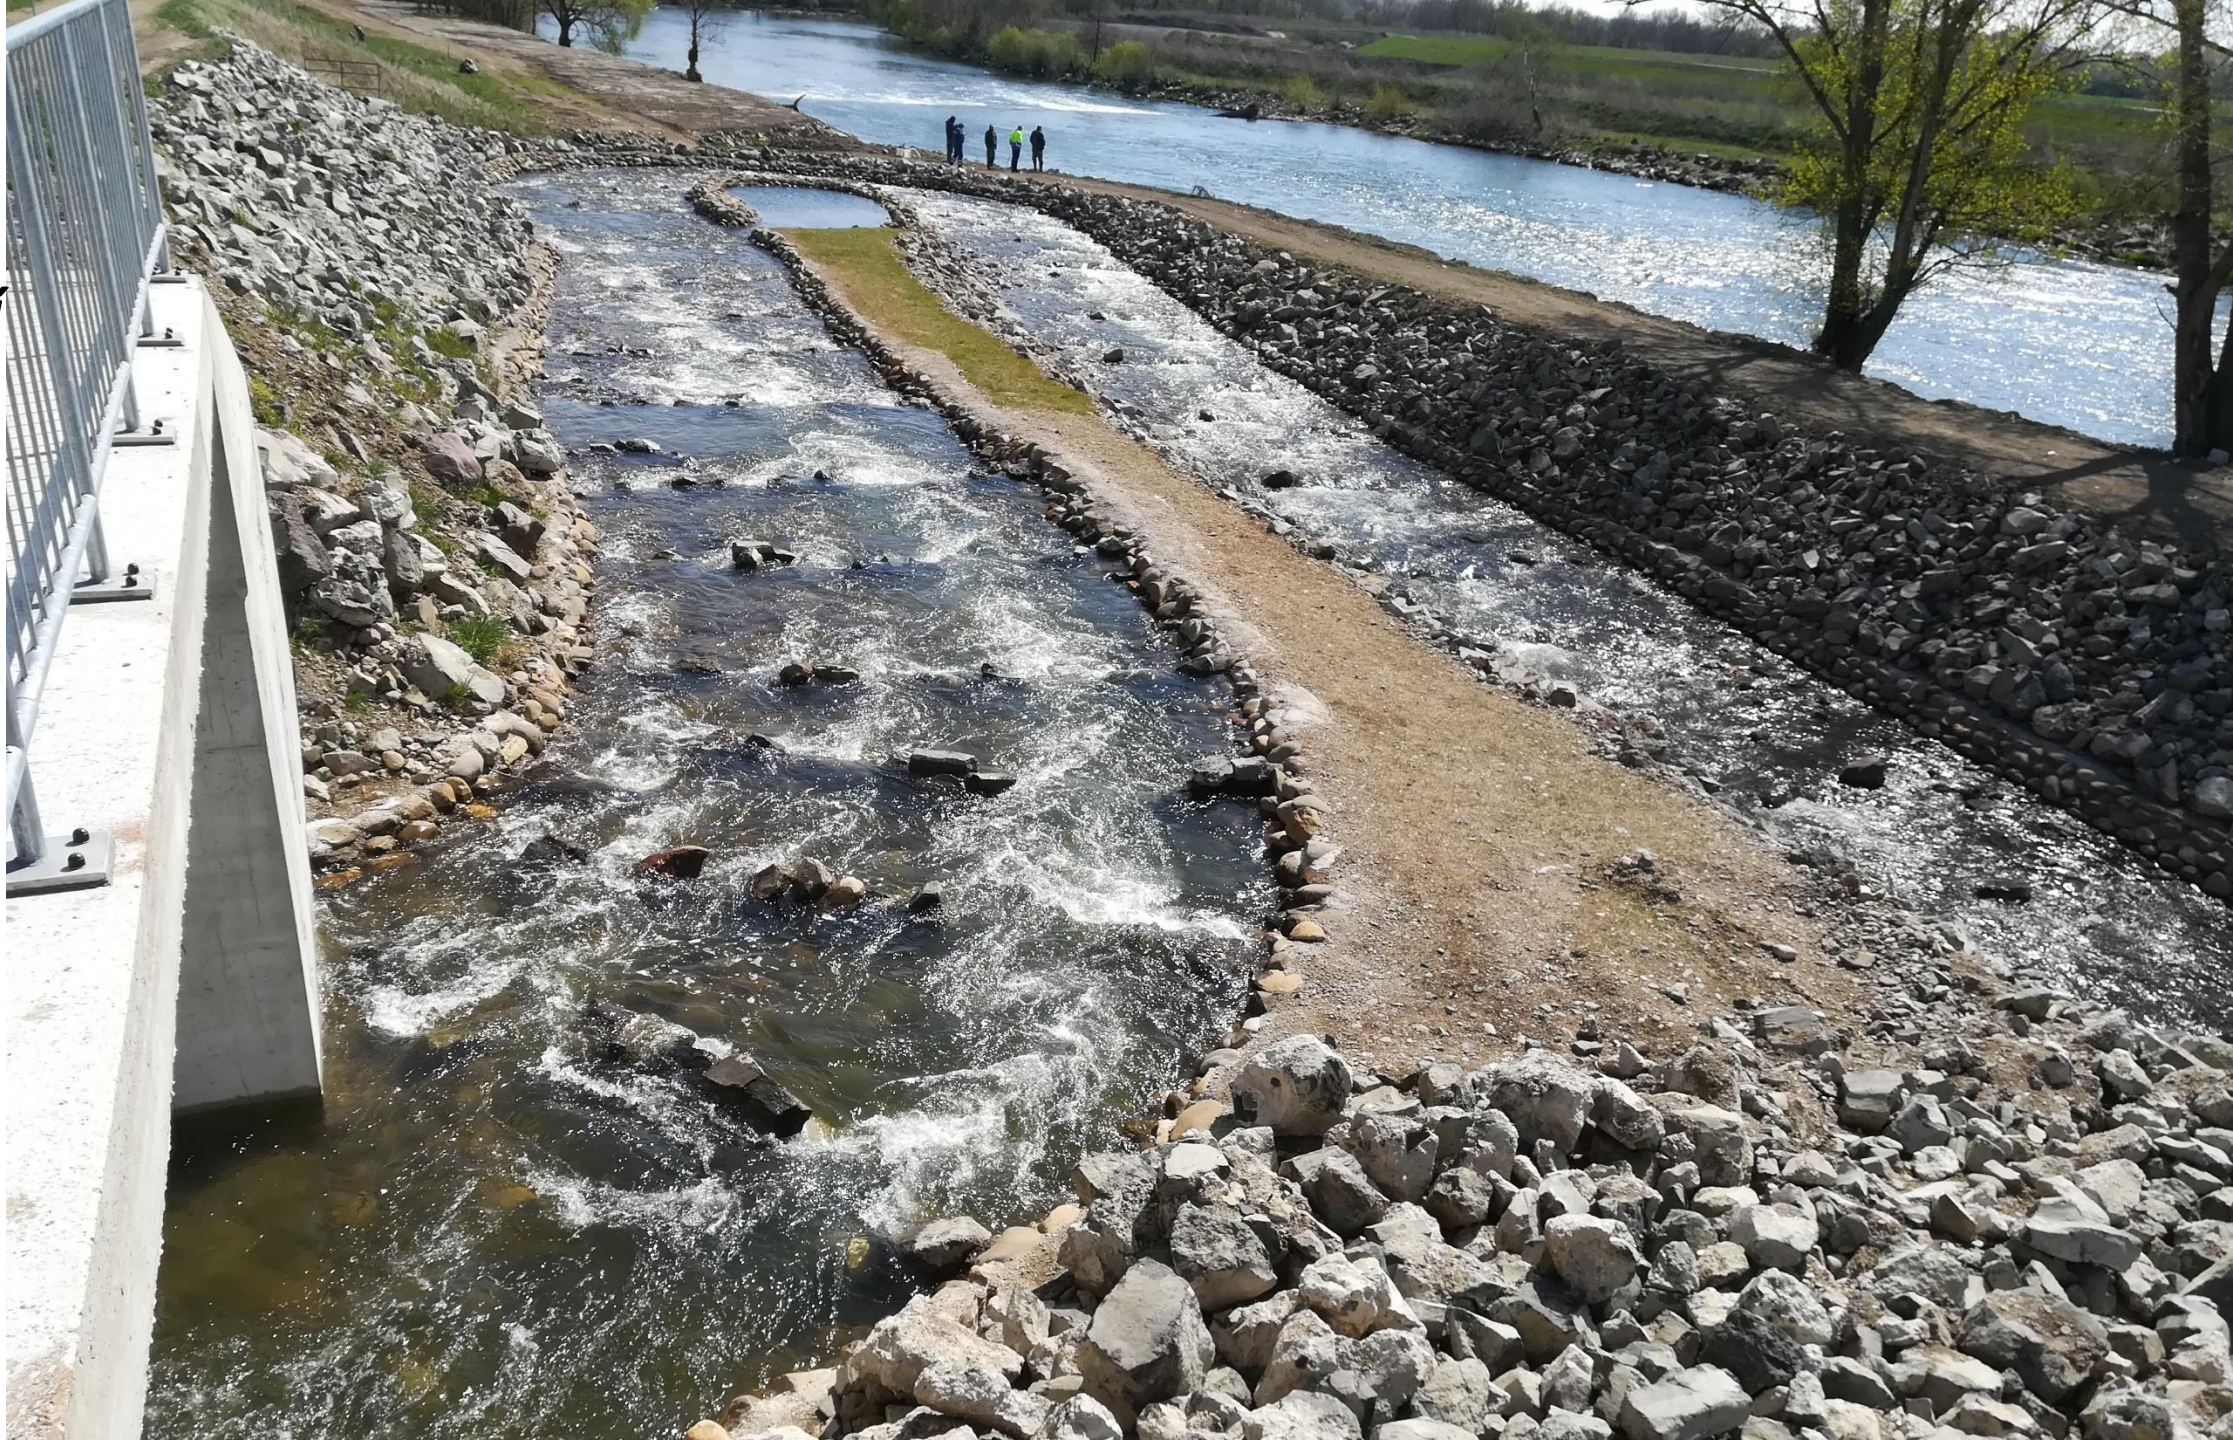
# Stredný mierny úsek obtokového rybovodu

-s 3.oddychovou zátočinou
