# PŘÍPADOVÁ STUDIE – HODNOCENÍ TOKU POLEČNICE PODLE METODIKY FFR

## Aplikace metodiky pro stanovení volně tekoucích úseků toků v praxi

Ing. David Kortan, Ph.D., Ing. Antonia Metelková,  
Povodí Vltavy, státní podnik

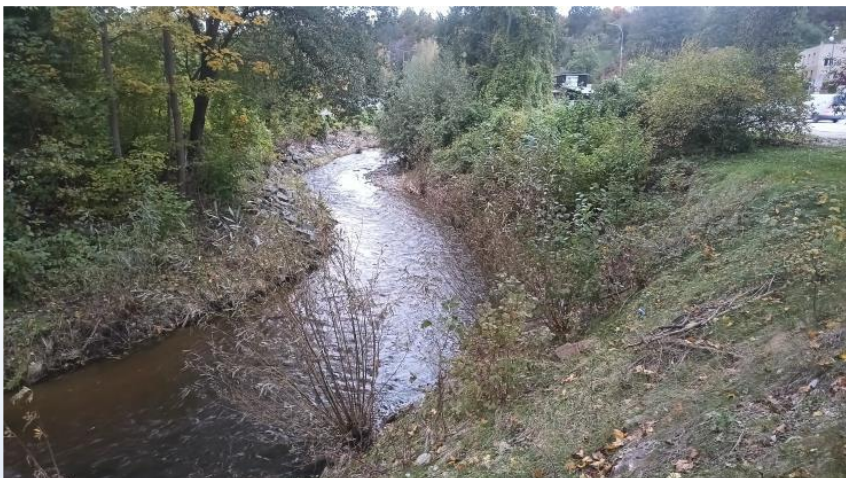
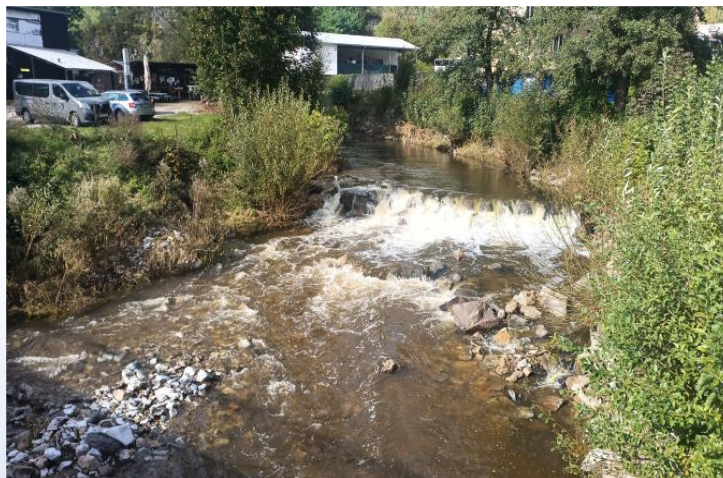
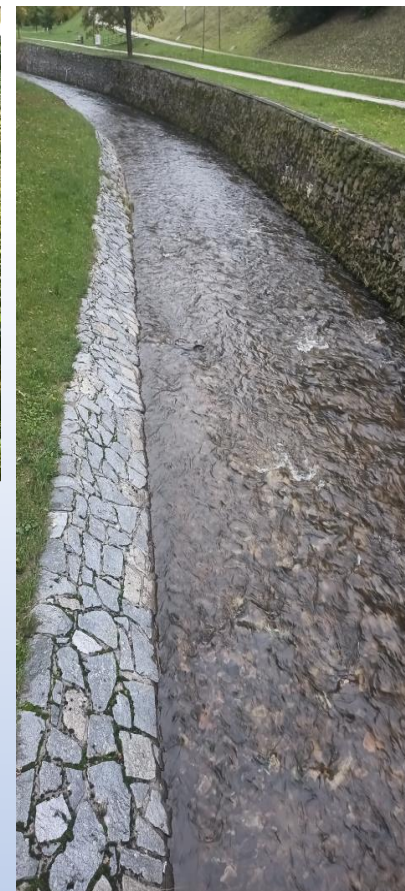
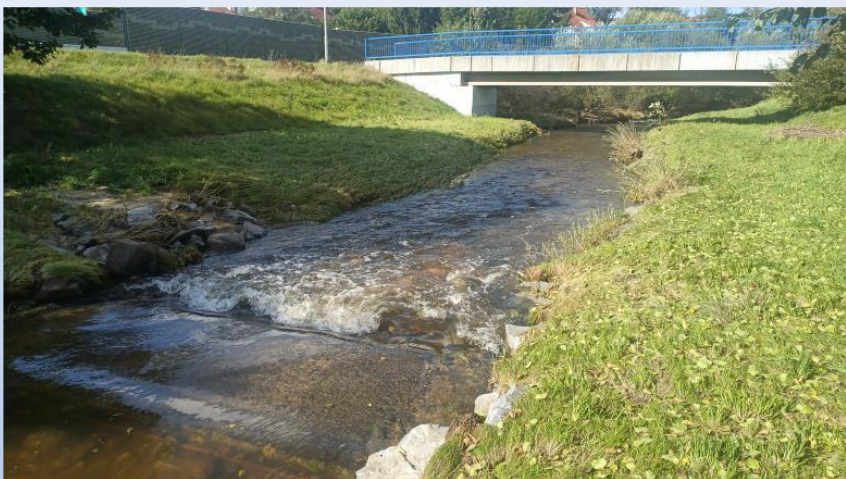
## Polečnice – spodní úsek

- protéká prakticky celý zastavěným územím (Český Krumlov)
- břehy jsou opevněné a zvýšené z důvodu protipovodňové ochrany
- několik neprostupných jezů
- přes přirozený skalní stupeň ústí v nadmořské výšce 480 m.n.m do Vltavy

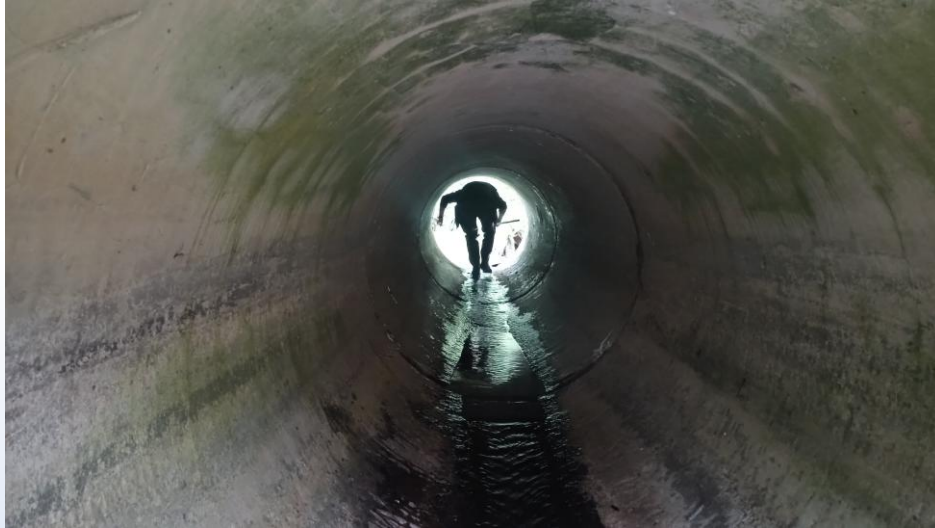
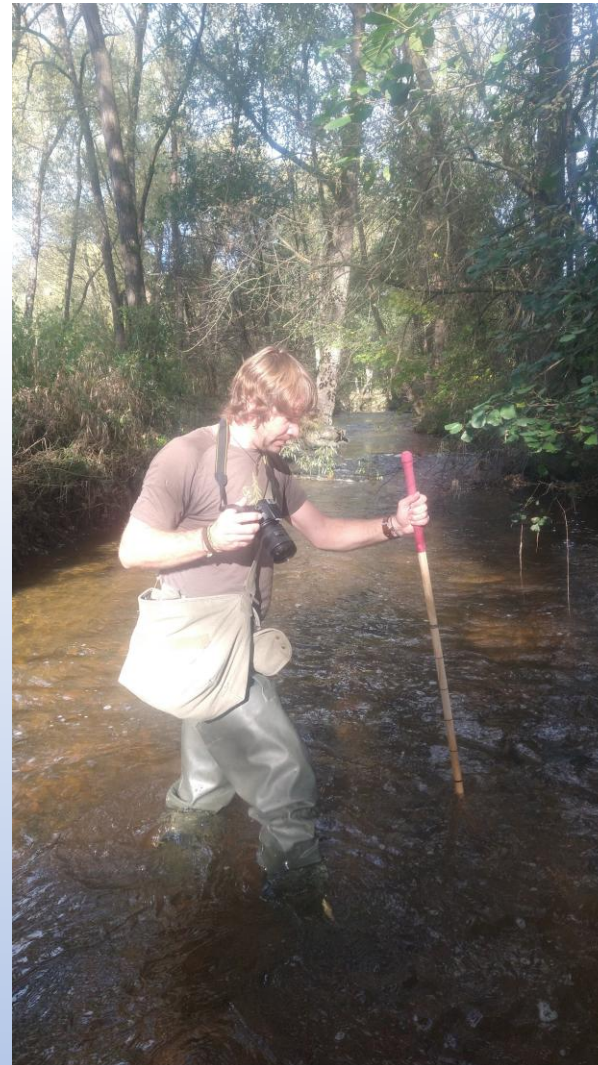
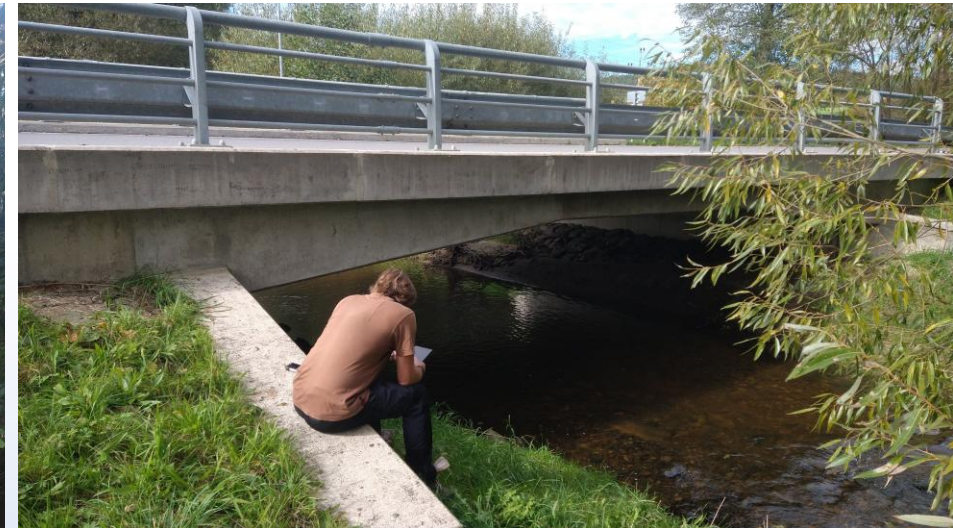
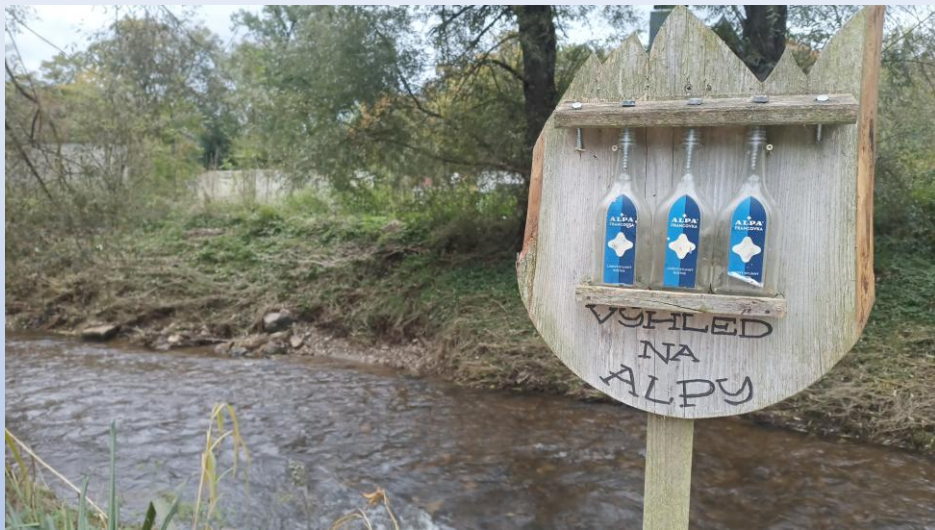
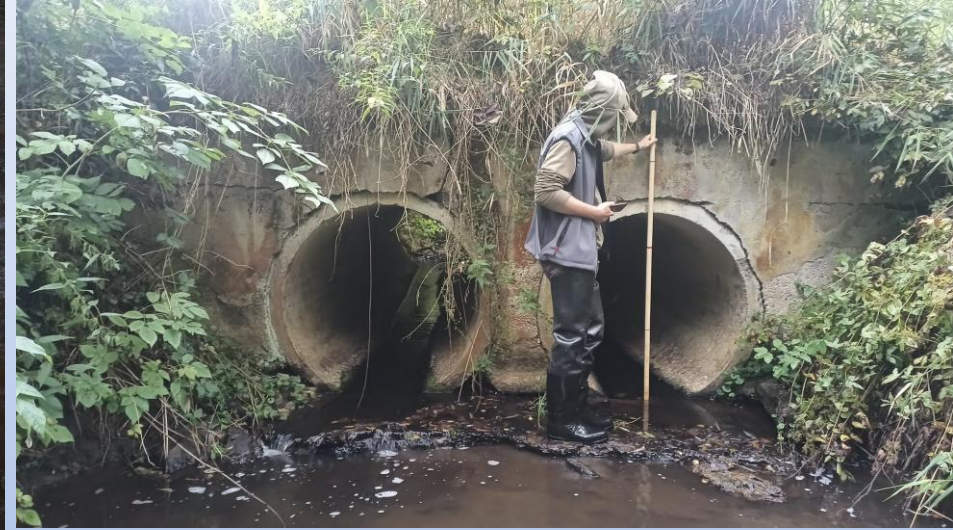
# Terénní průzkum

**Všechny překážky na toku byly zkontrolovány za účelem:**

- zaměření chybějících údajů o délce podélných a vertikálních bariér
- zhodnocení prostupnosti překážek pro ryby a sedimenty

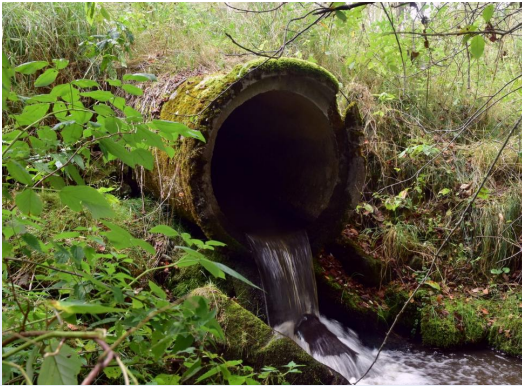
a) **zprostupnění 1 trubního propustku** – výměna za rámový propustek (zpřístupnění 2,7 km toku pro ryby)

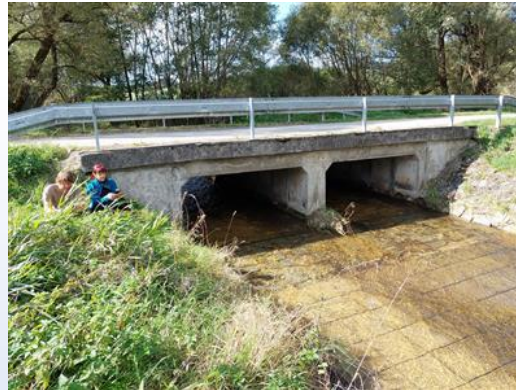
b) **úprava stabilizace dna 1 objektu** – umožnění migrace

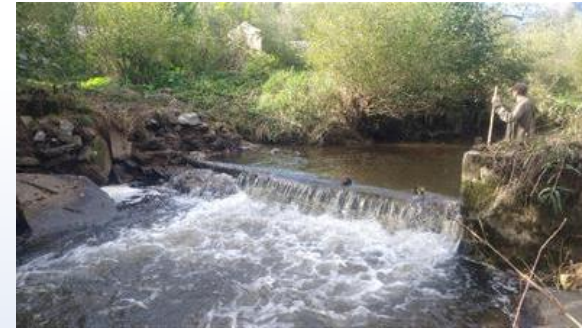
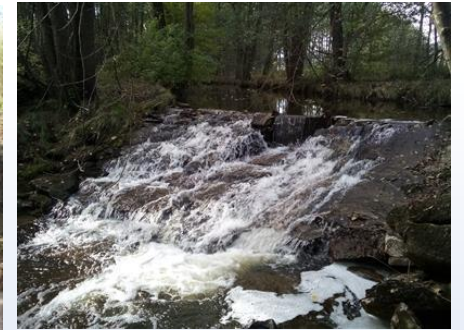
c) **úprava 5 jezů** – migrační zprůchodnění balvanitým skluzem

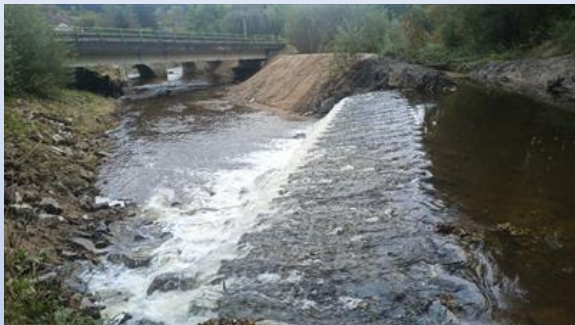
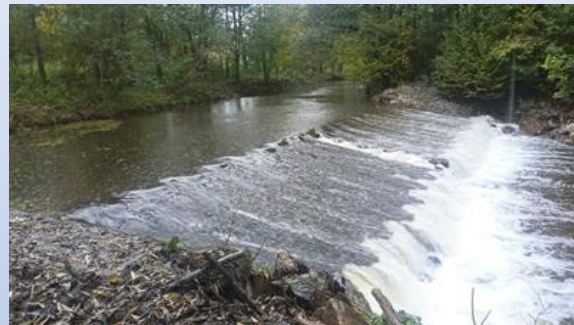
d) **vybudování rybího přechodu na 2 jezích**

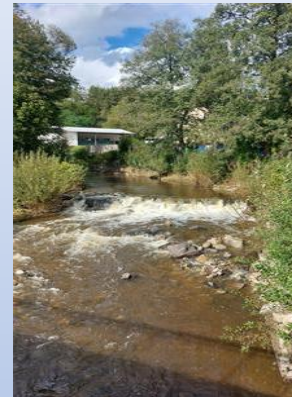
e) **odstranění 1 jezu**
