# OBNOVENÍ PROSTUPNOSTI PODÉLNÉHO PROFILU HRANIČNÍHO TOKU MALŠE

Informace o přípravě a realizaci česko-rakouského záměru na  
hraničním úseku Malše

IX. ROČNÍK SÁZAVSKÉHO SEMINÁŘE K ZPRŮCHODNĚNÍ  
MIGRAČNÍCH PŘEKÁŽEK VE VODNÍCH TOCÍCH

22.10.2025

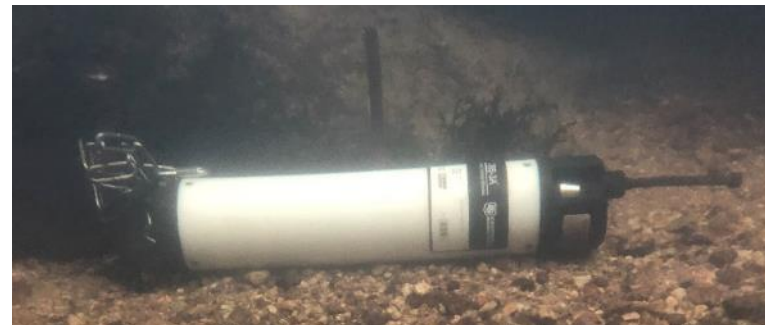
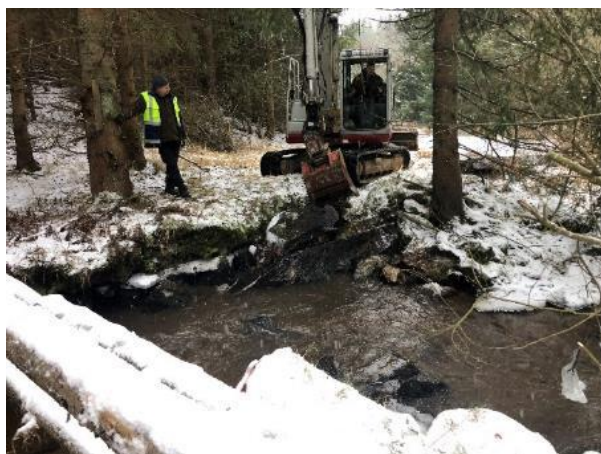
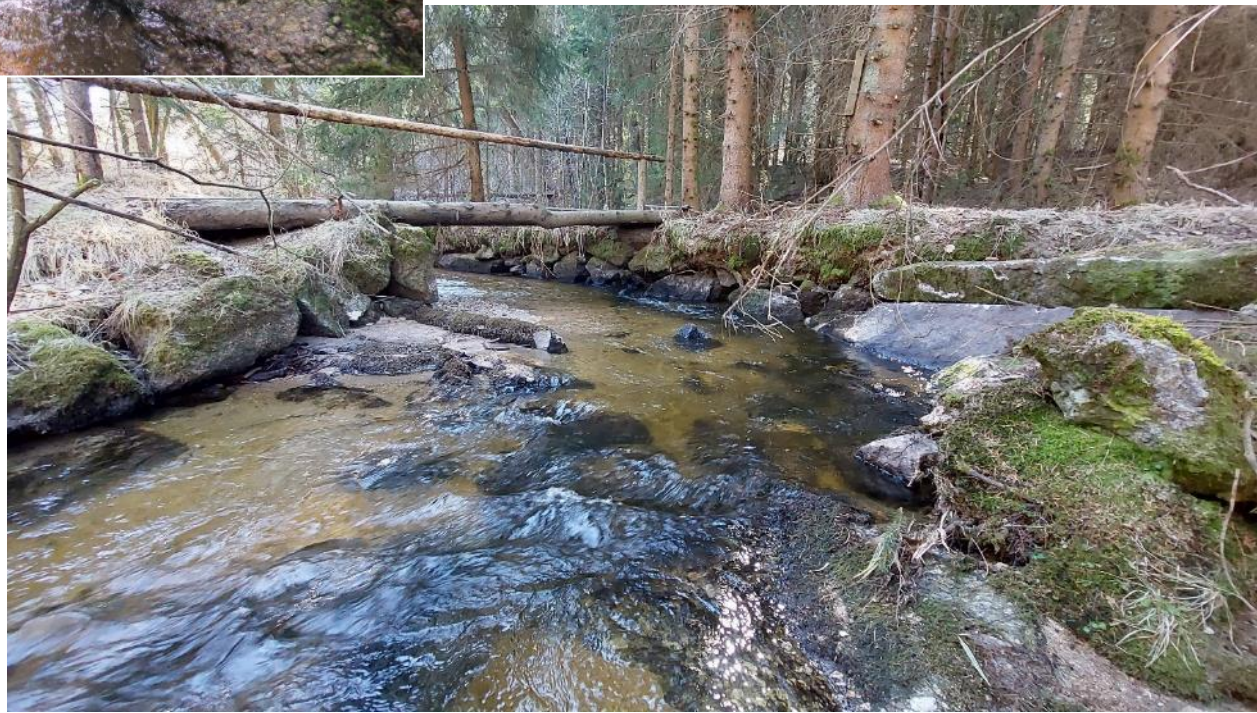
## 01 – Sklípky

provedeno 10.1.2022

přepadová výška 0,4 m

šířka vzdutí 2,5 m

délka vzdutí 20 m

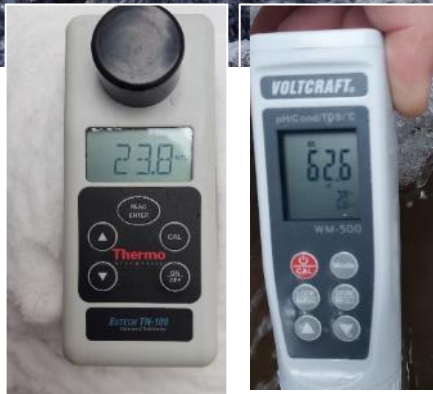
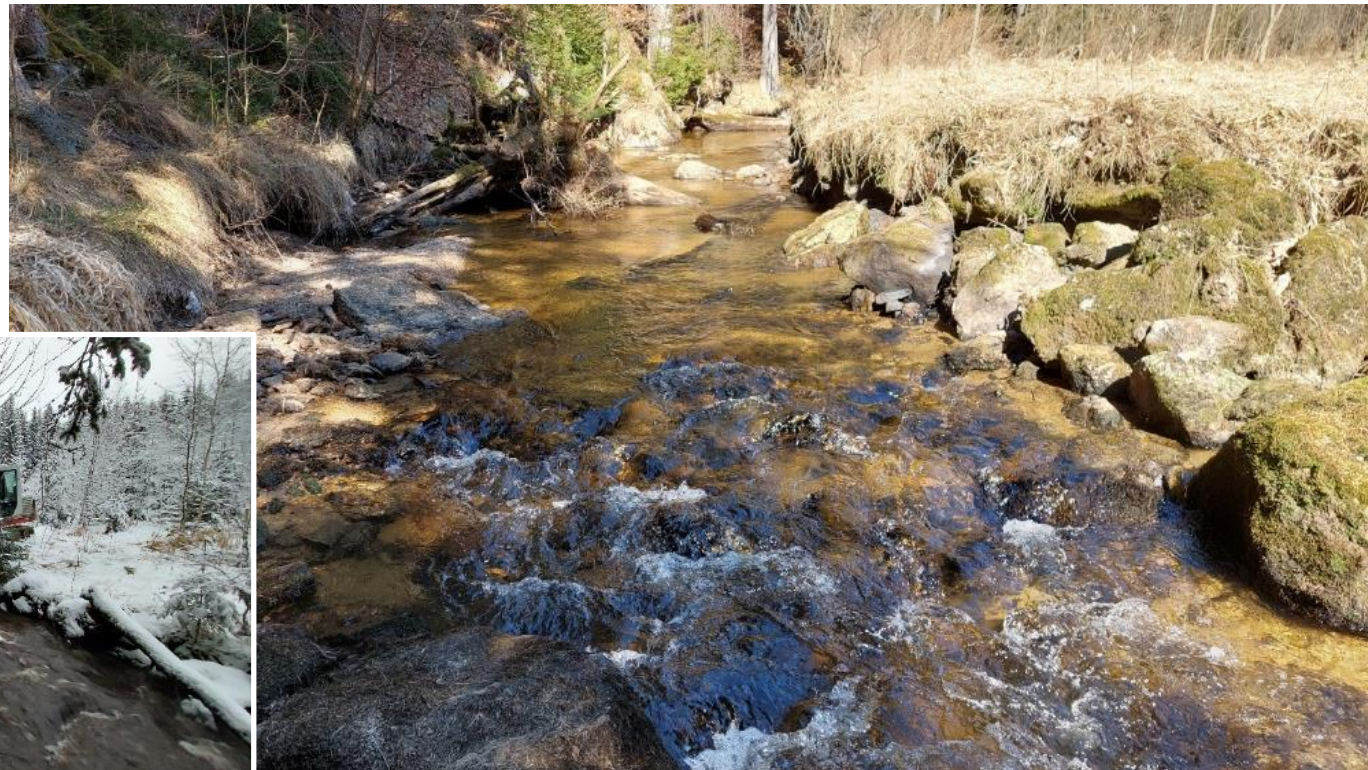
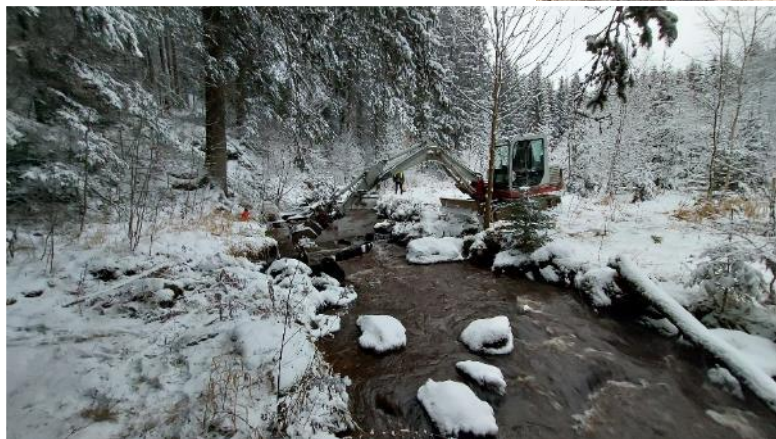
## 03 – Unterwald unteres

provedeno 11.1.2022

přepadová výška 0,8 m

šířka vzdutí 5 m

délka vzdutí 30 m

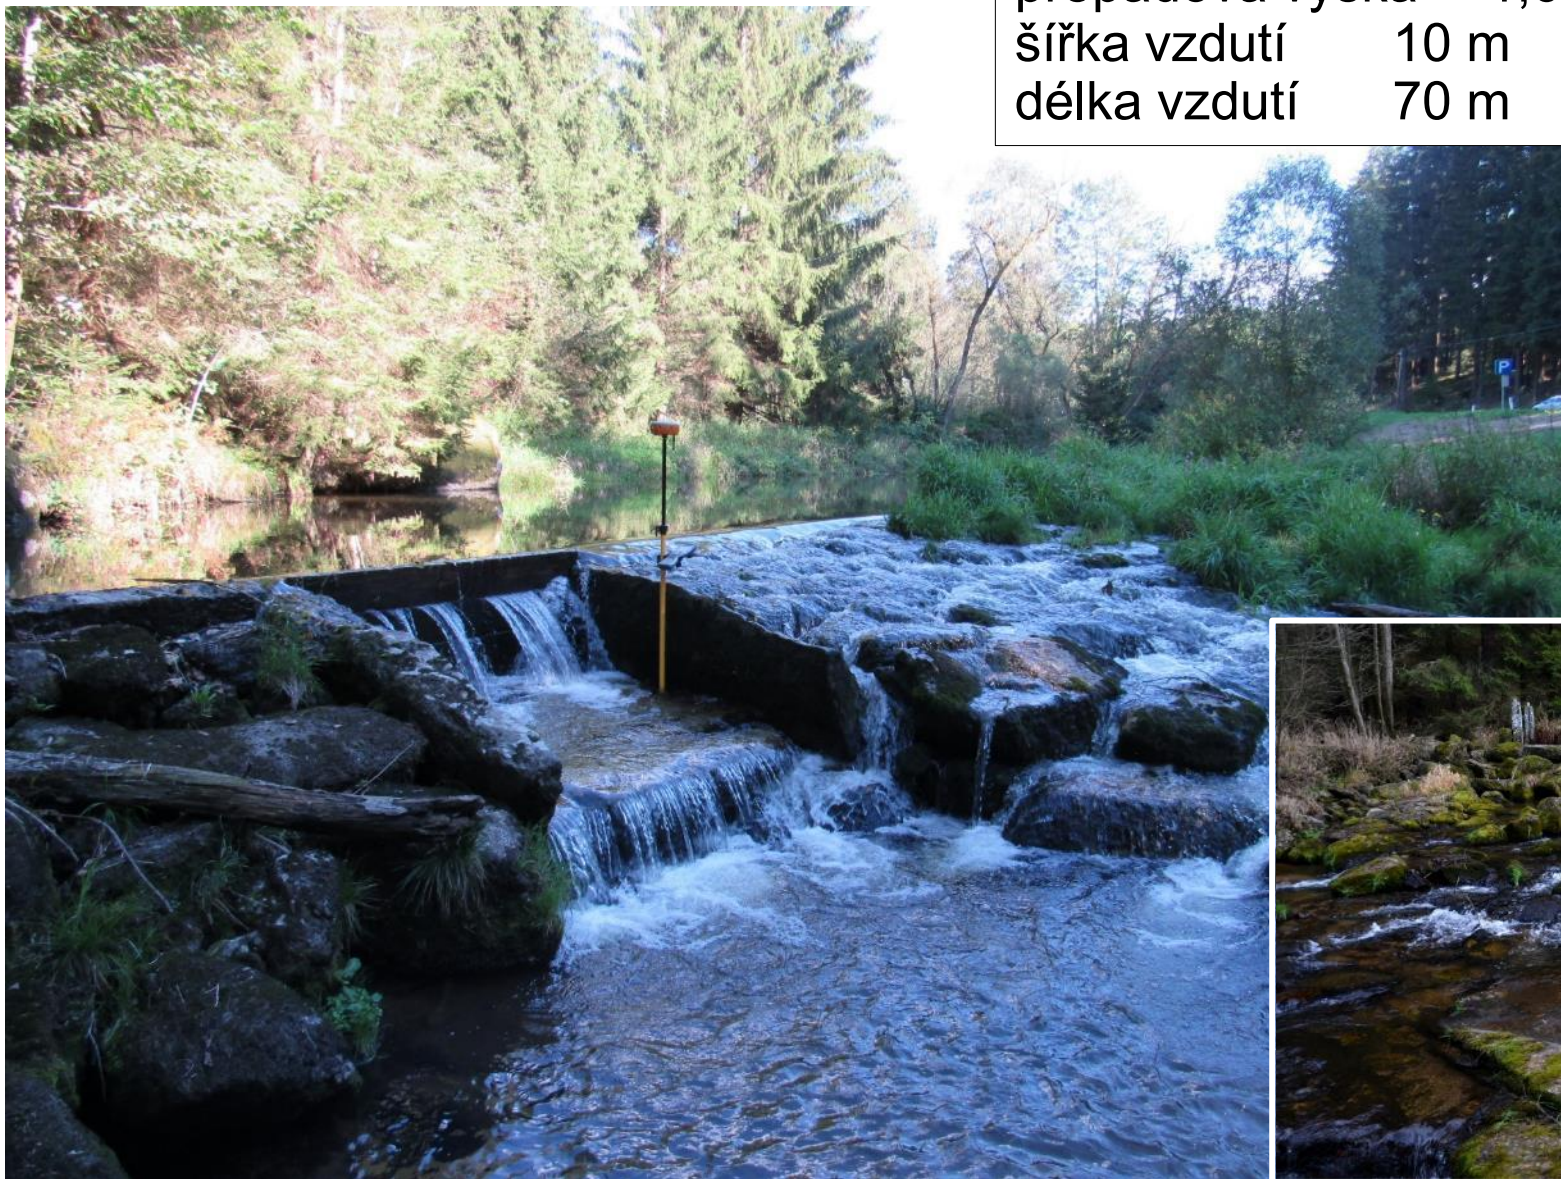
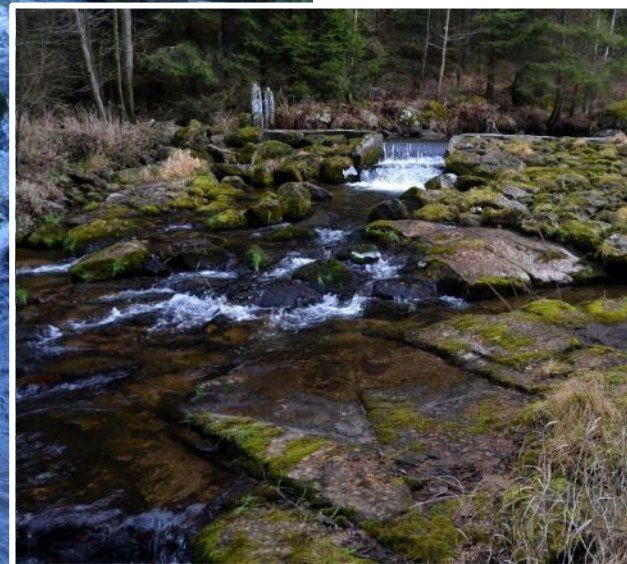
## 08 – Mairspindt

zahájení 8.2.2022

přepadová výška 1,6 m

šířka vzdutí 10 m

délka vzdutí 70 m

**Změna oproti PD:** jez Mairspindt, kdy na žádost místních občanů zůstala zachována část původní konstrukce jezu.

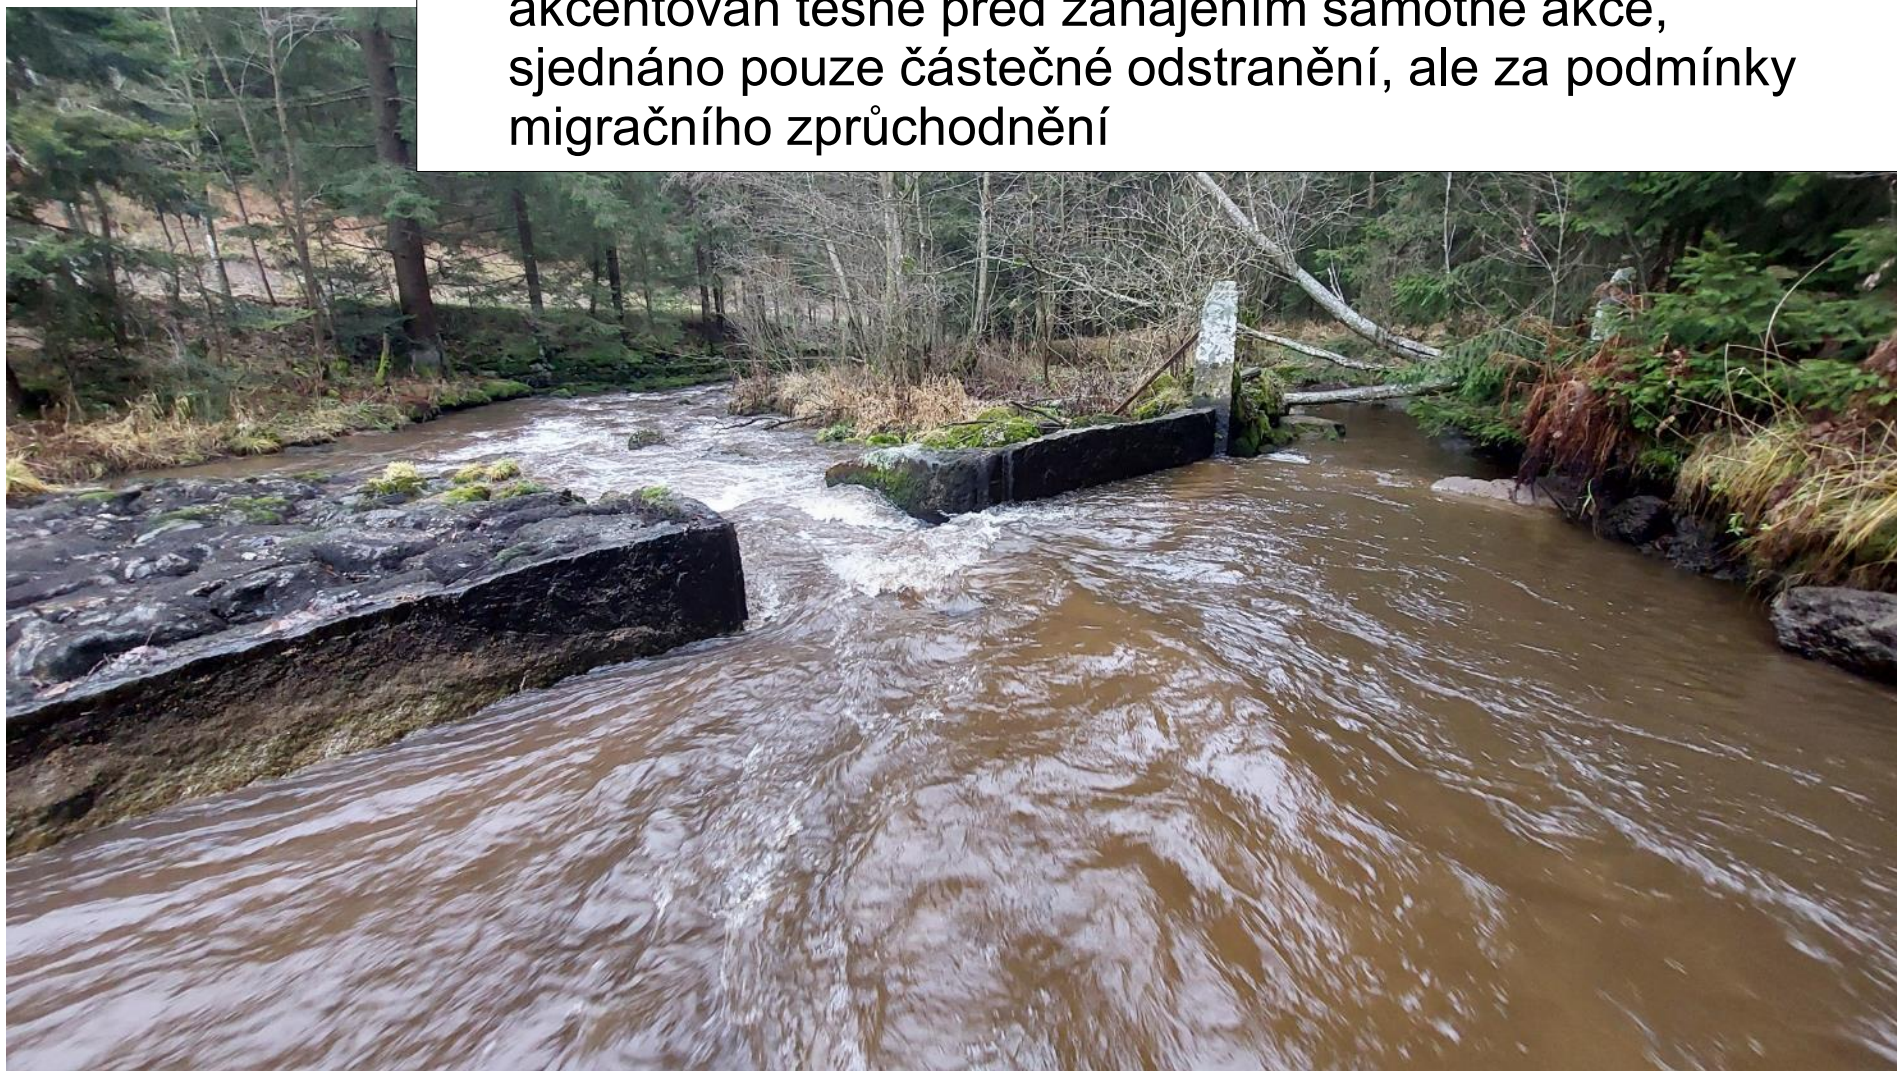
## 08 – Mairspindt

Jez po vypuštění jezové zdrže s obnaženými kamennými prvky jezové propusti, hrany jezu a nátokovým objektem na historický mlýn na pravém břehu.

- požadavek obcí v Rakousku ponechat jako památku – akcentován těsně před zahájením samotné akce, sjednáno pouze částečné odstranění, ale za podmínky migračního zprůchodnění

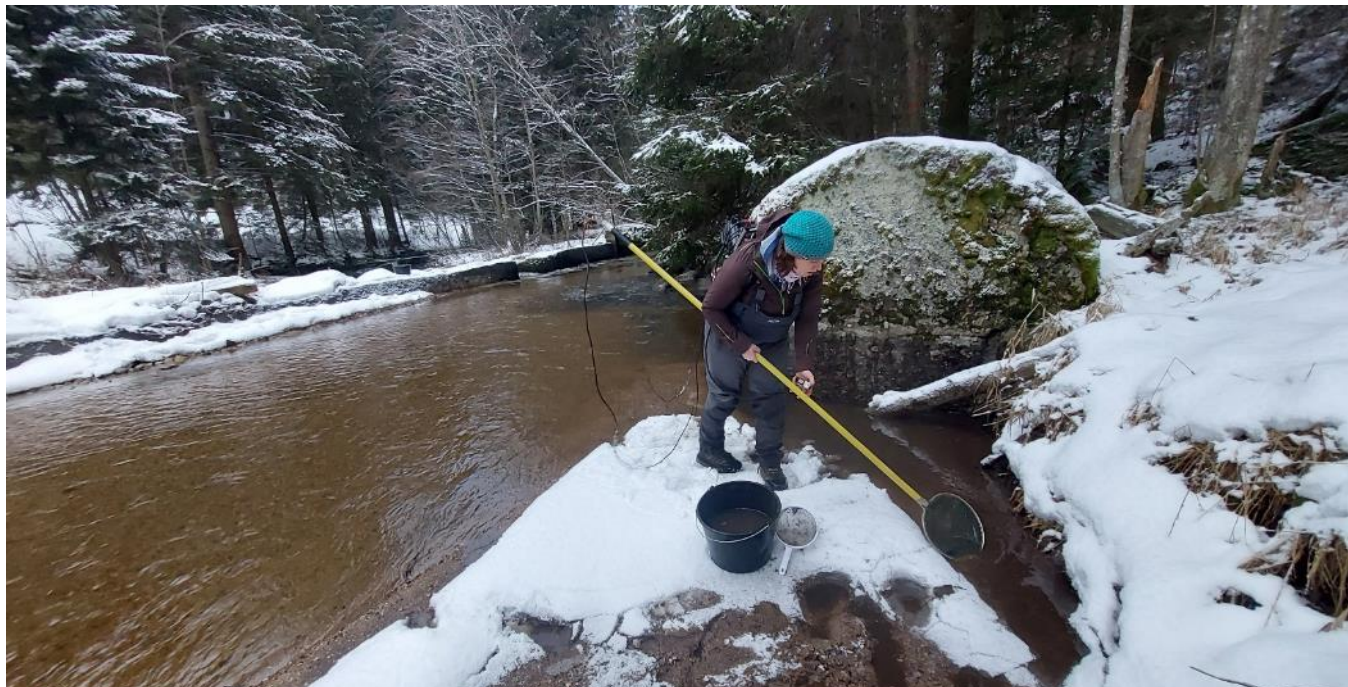
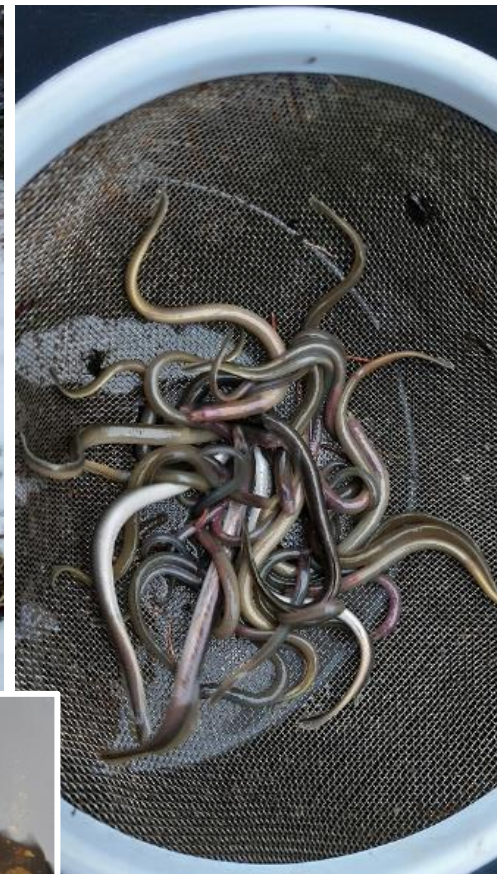
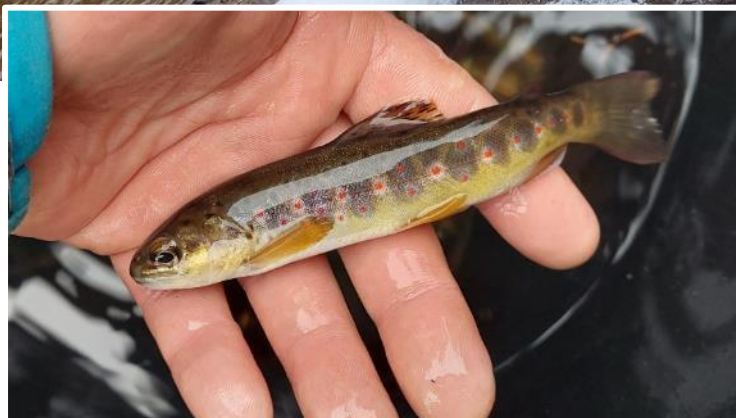
## 08 – Mairspindt

Odlov ryb a mihulovců ze stavby před zahájením prací  
(prohlídka dna na výskyt perlorodky říční ve stavbě)

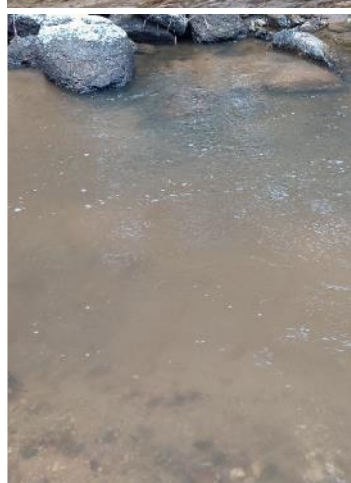
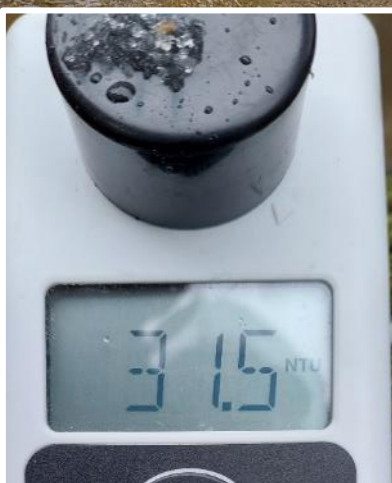
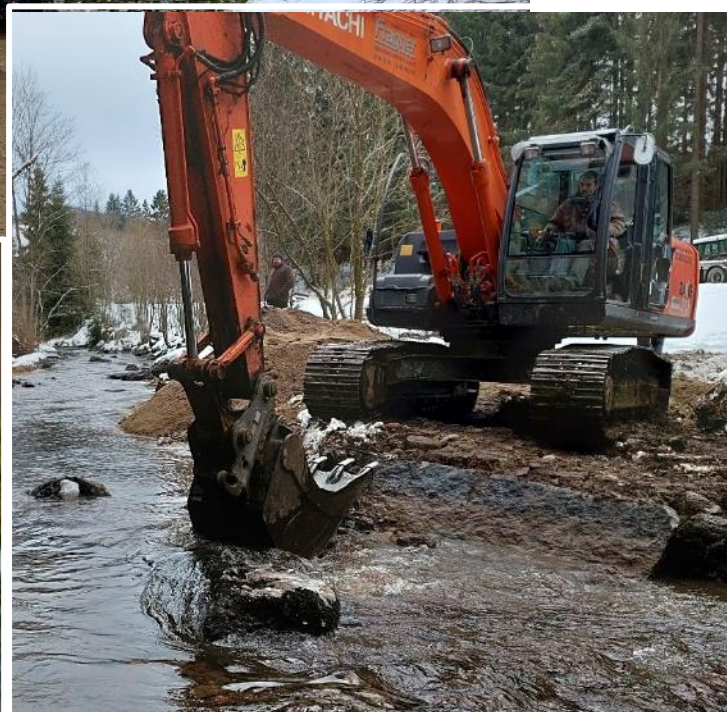
## 08 – Mairspindt

Jezová zdrž postupné odtěžování písčných sedimentů bez vstupu do koryta. Otevření poloviny jezové hrany u levého břehu.

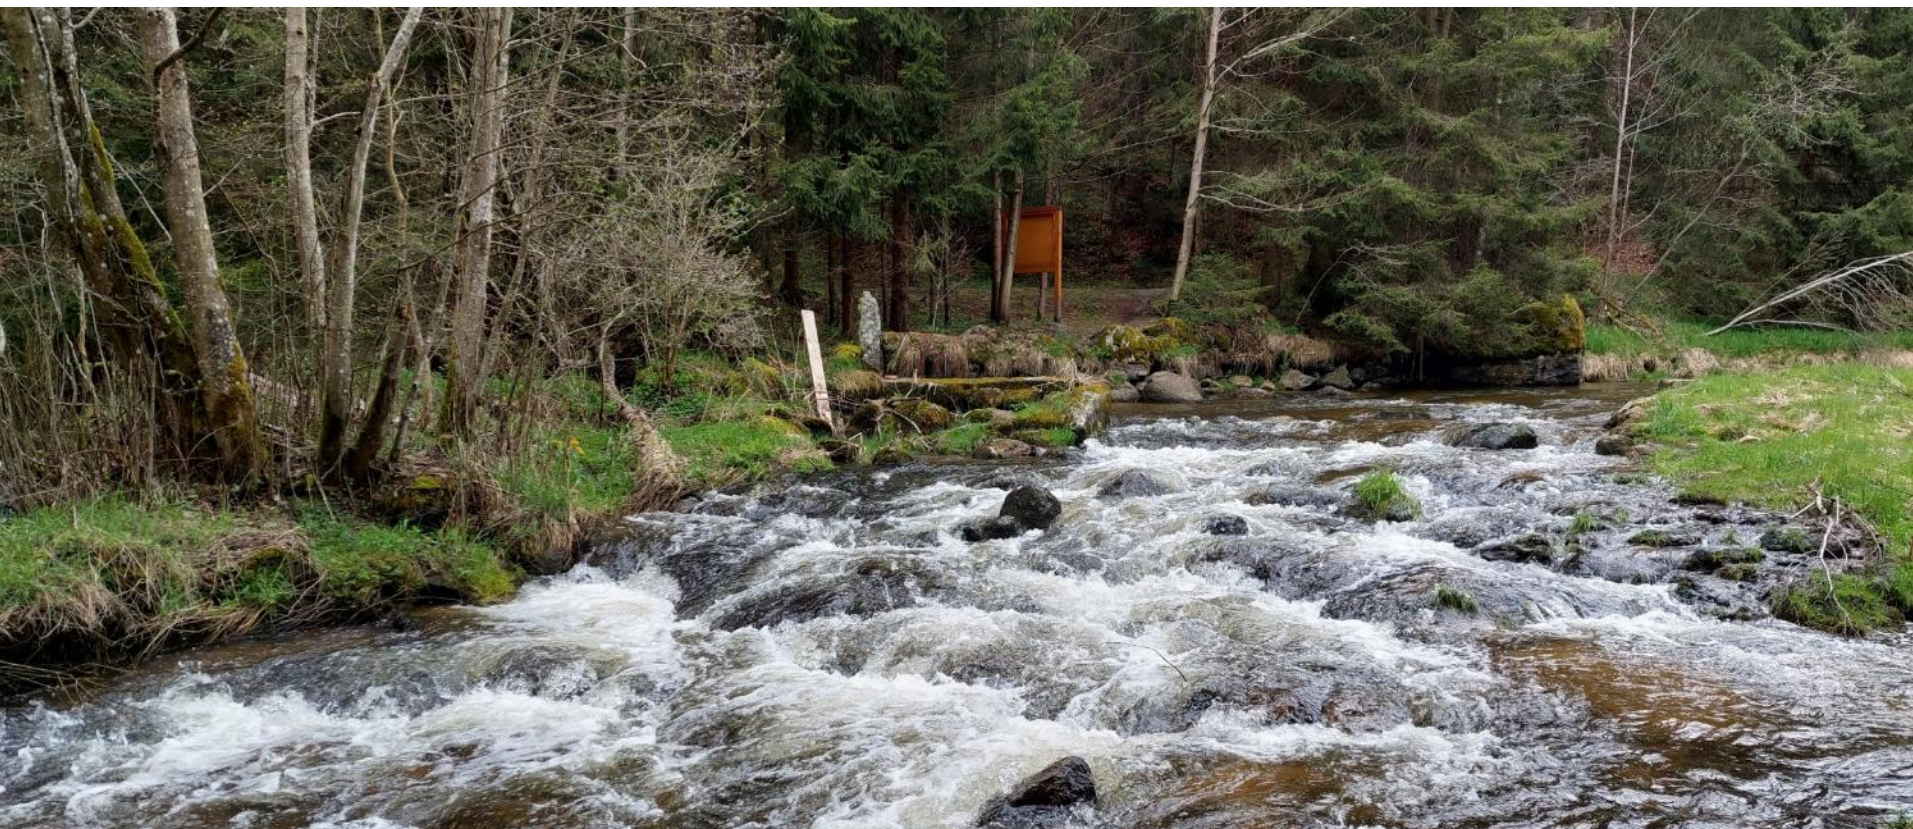
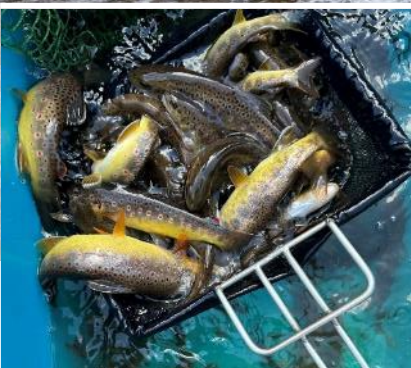
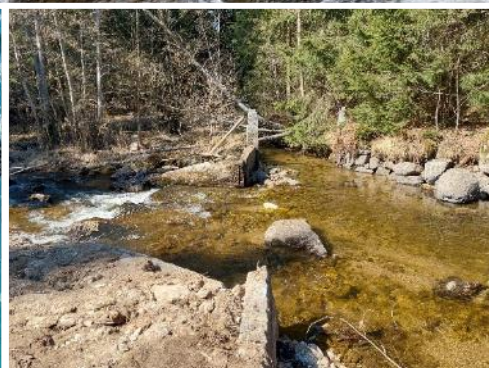
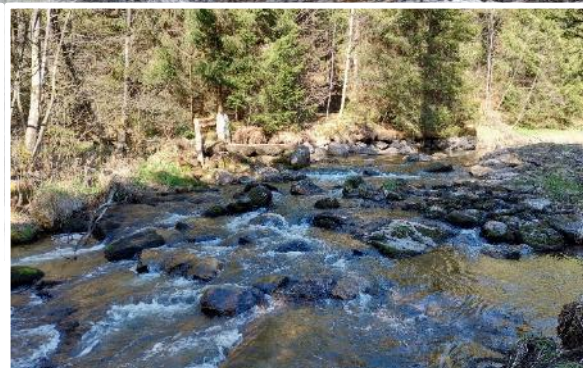
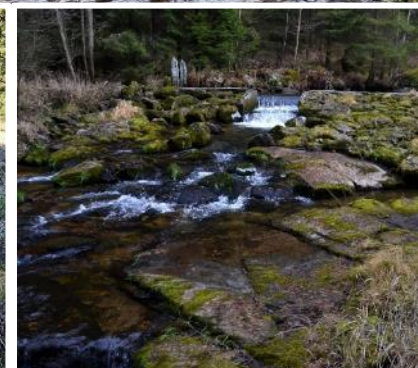
## 08 – Mairspindt

Hotová stavba 11.2.2022

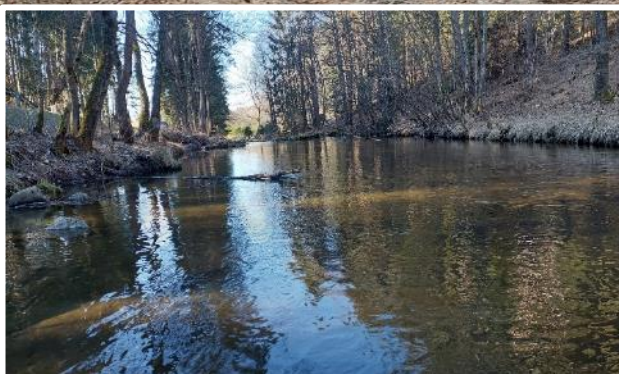
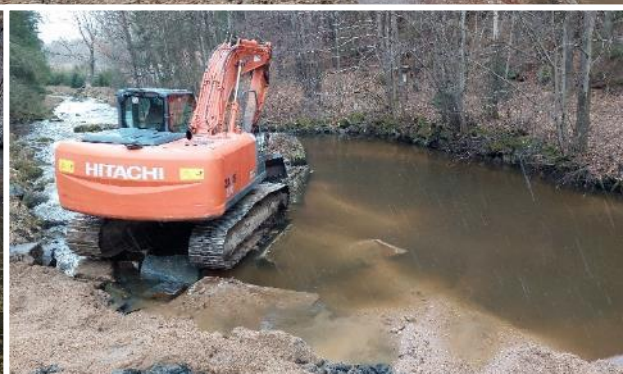
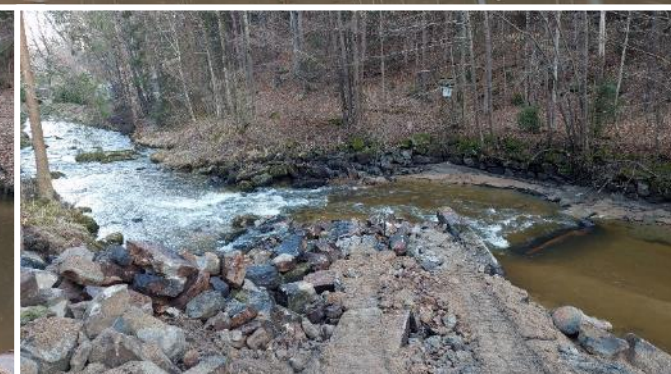
## 10 – Geierhammer (starý jez)

práce v jezu vždy pouze ze břehu nebo z  
připravené kamenné pracovní platformy

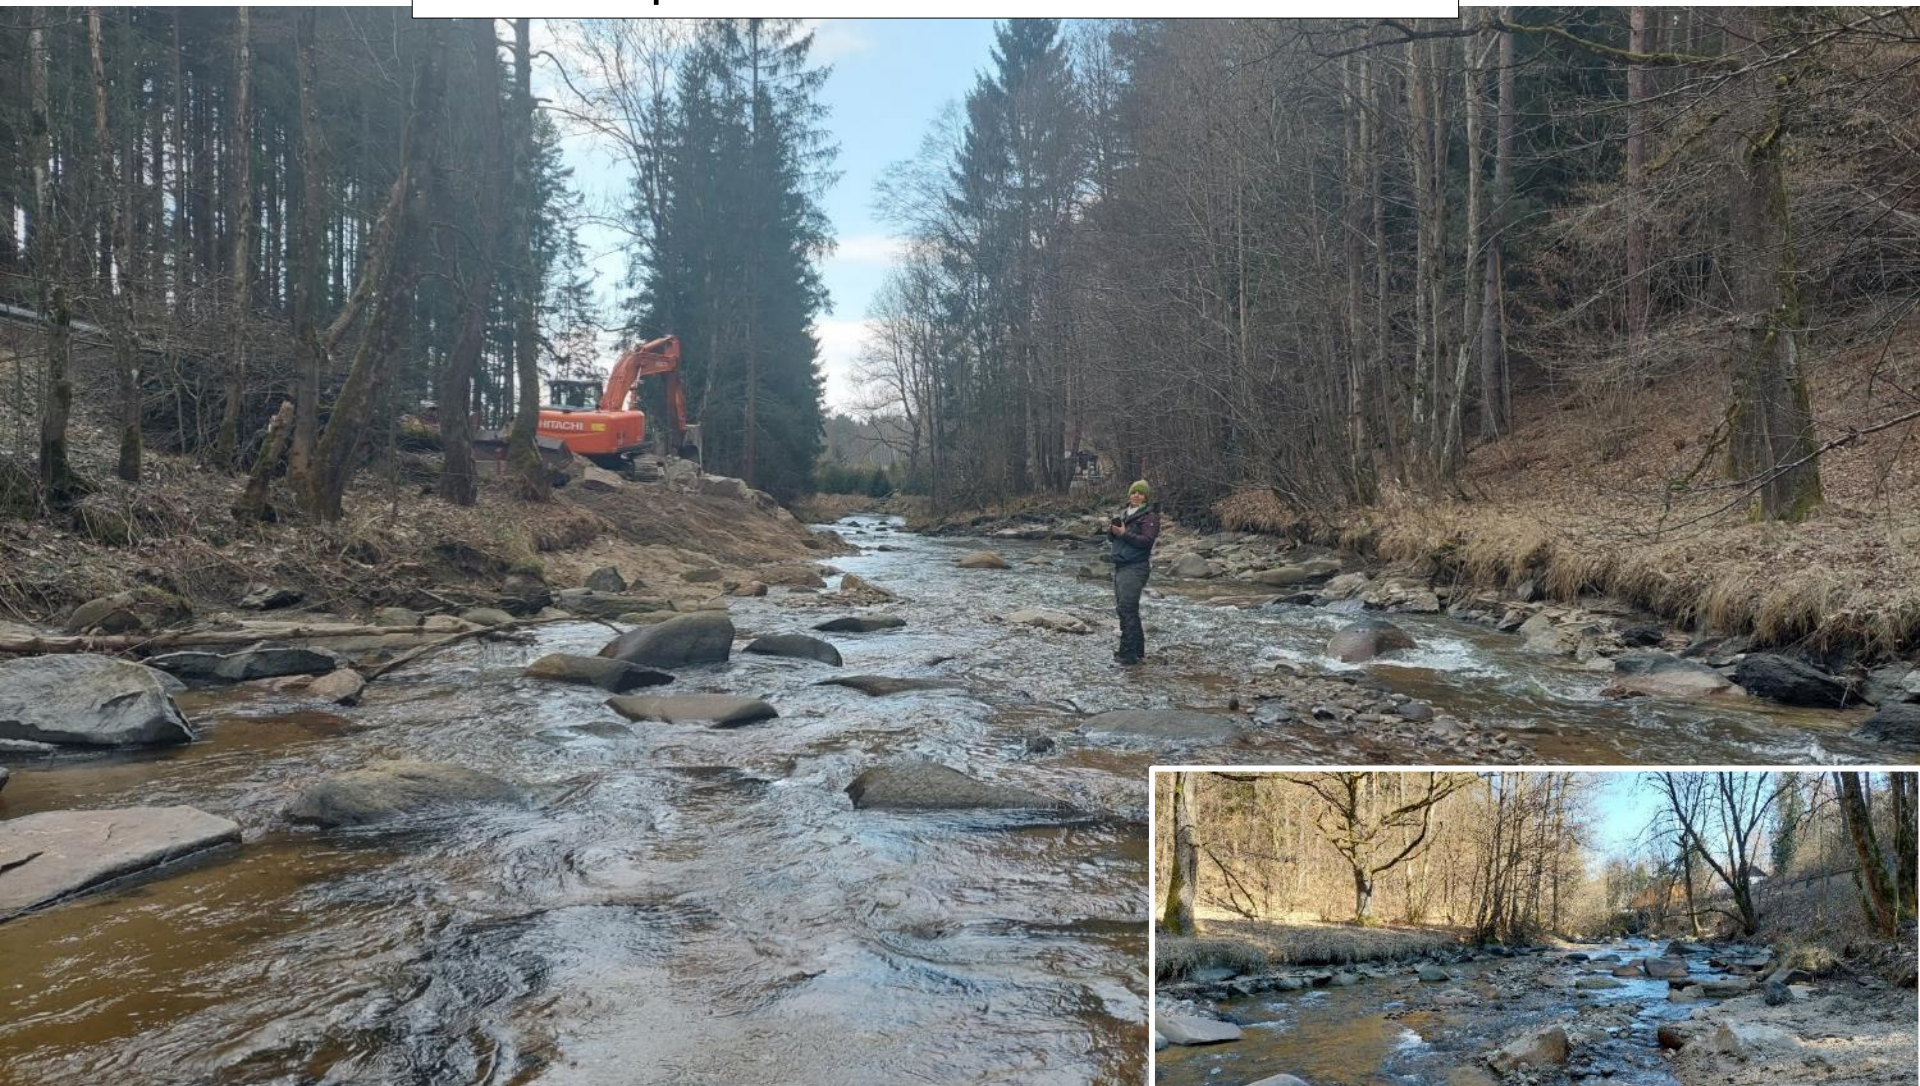
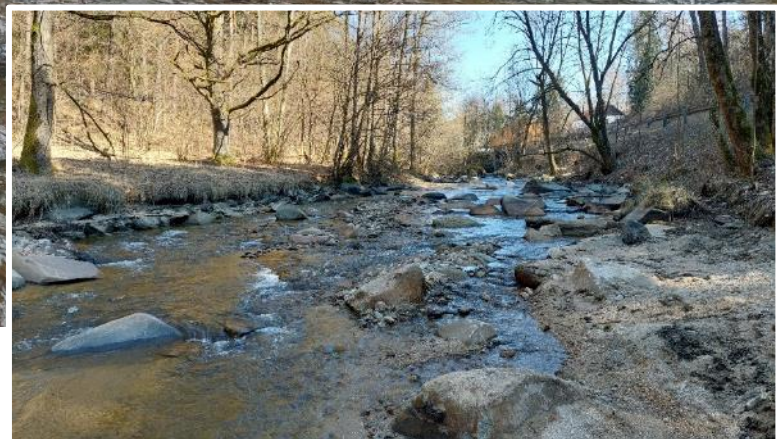
## 10 – Geierhammer (starý jez)

vynoření původního koryta v nadjezí po  
odtěžení písku

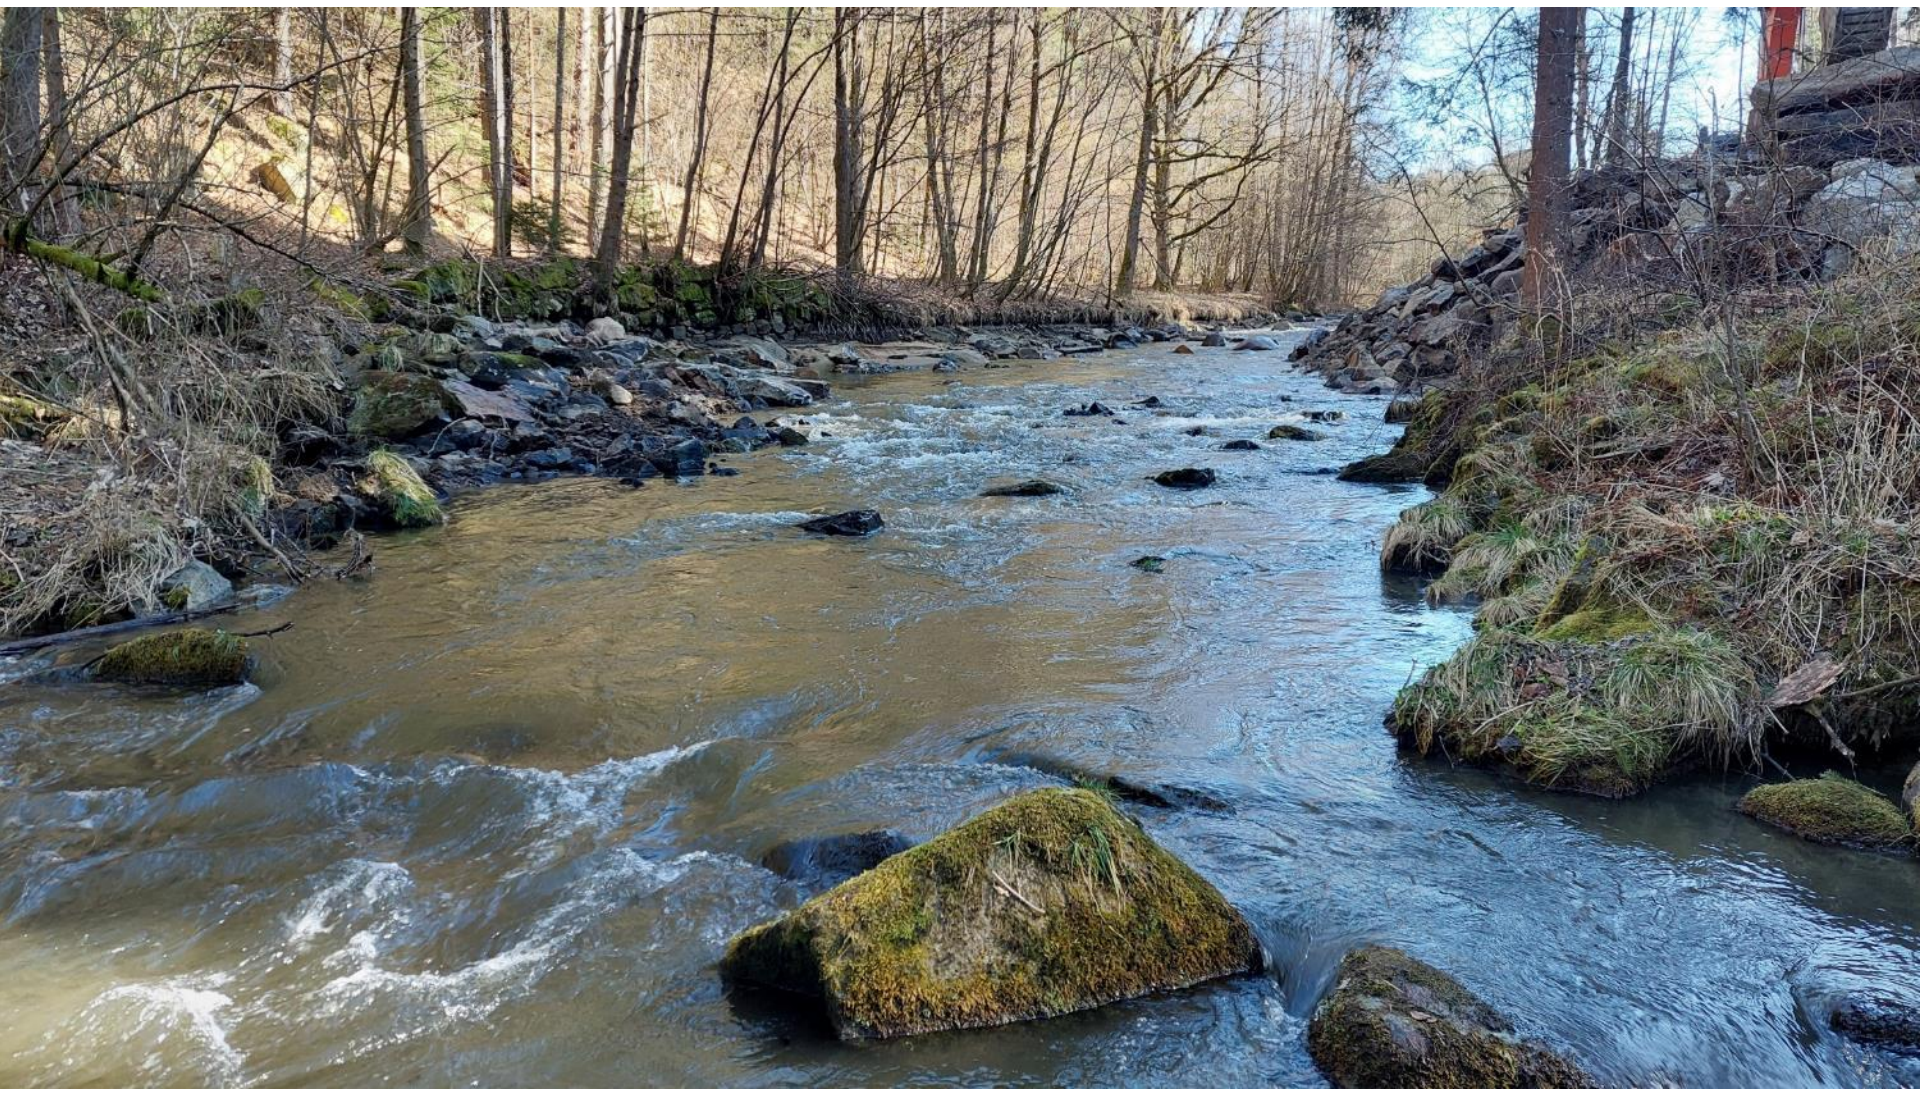
## 10 – Geierhammer (starý jez)

ukončeno práce ve vodě 24.2.2022

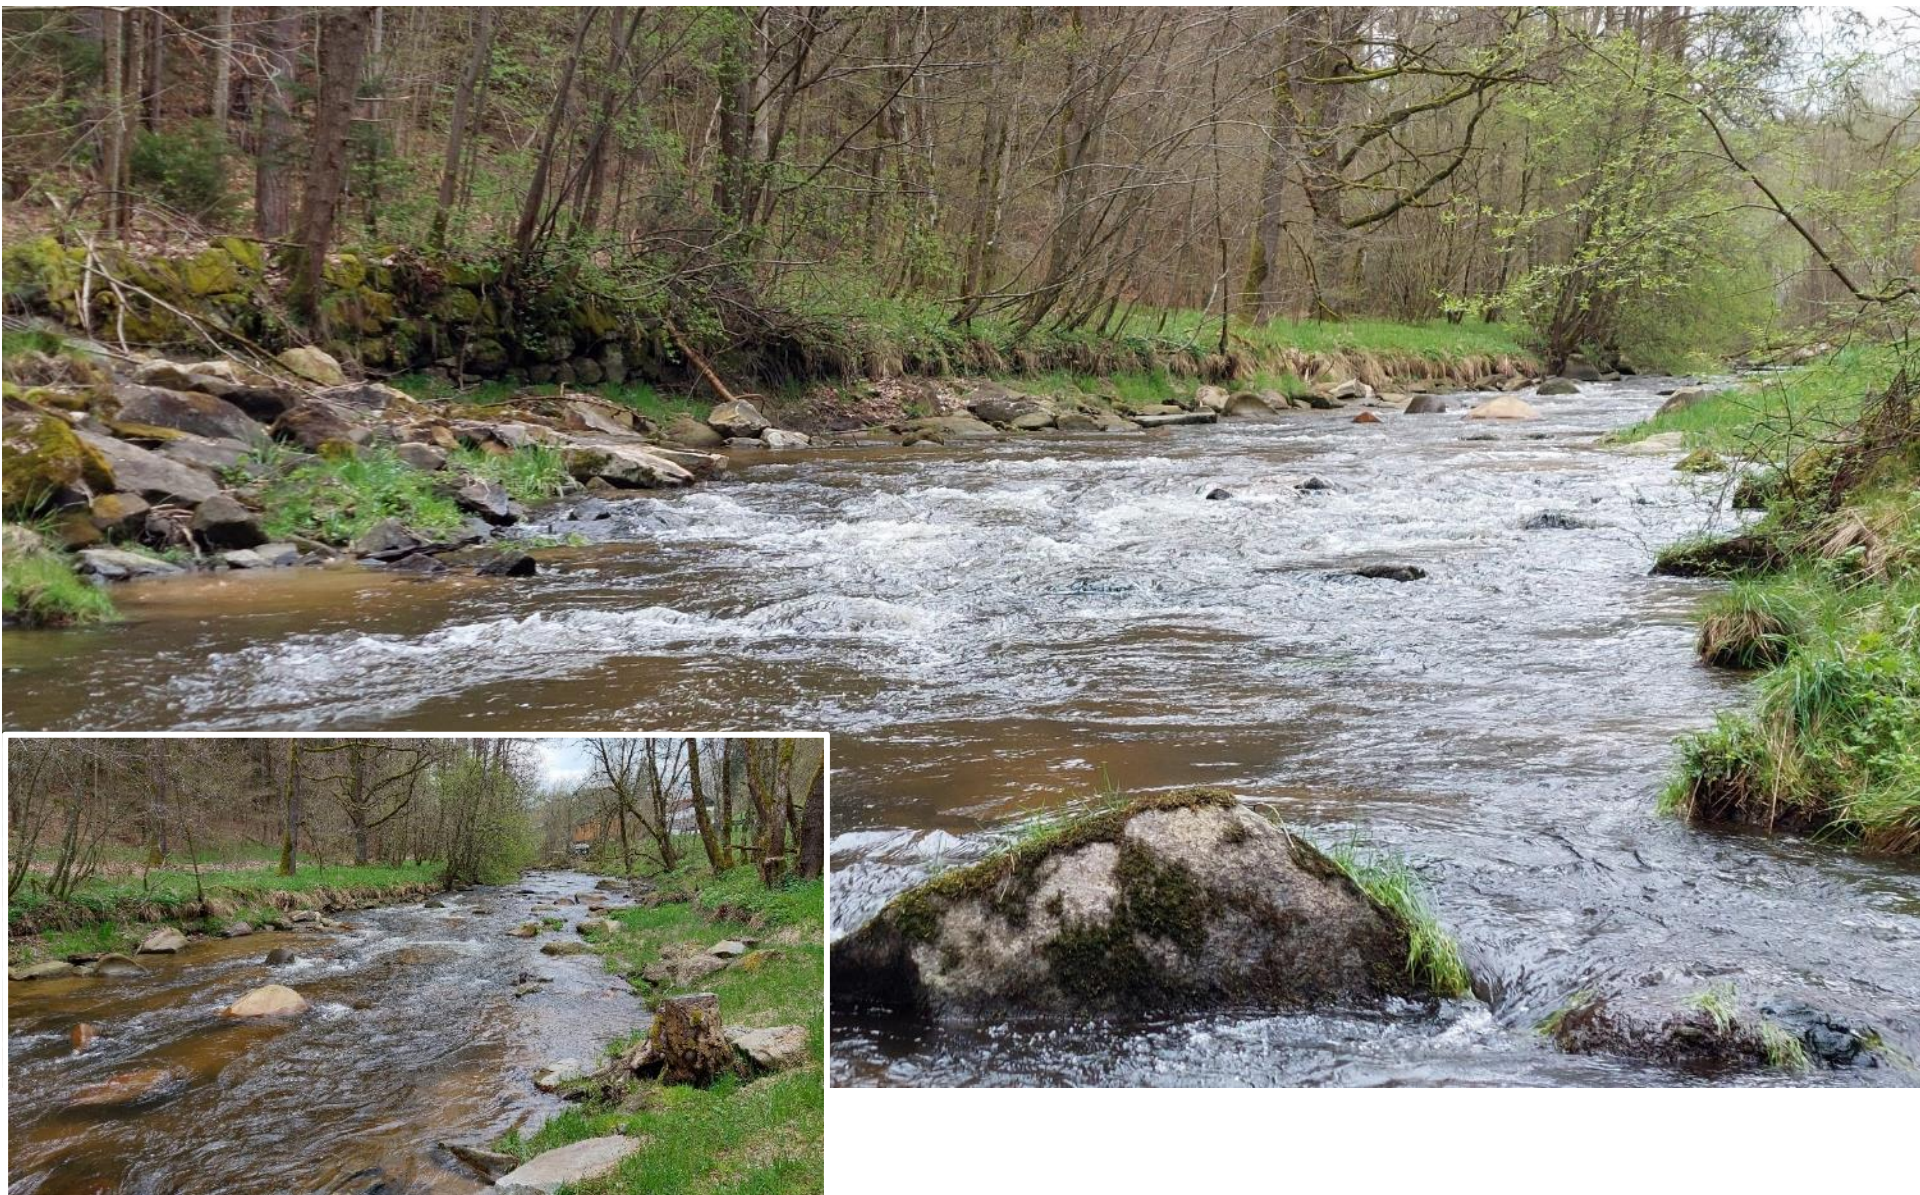
# 10 – Geierhammer (starý jez)

po jednom roce od skončení stavby 30.4.2023

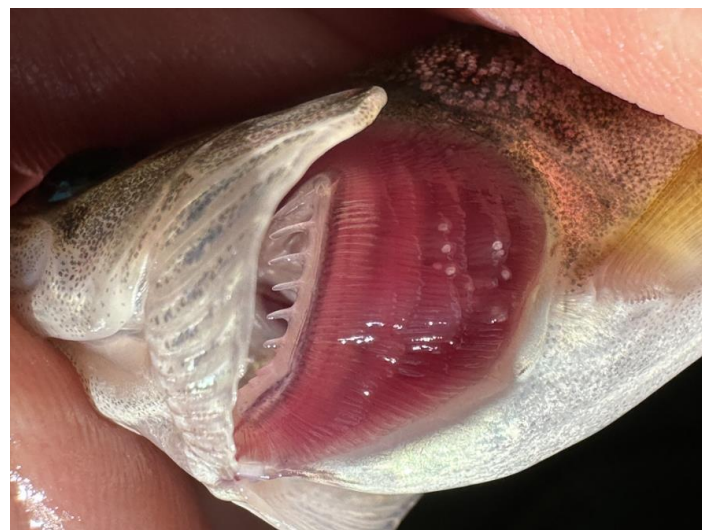
Invadované ryby nalezeny ve všech profilech hlavního toku. Potenciál pro výskyt perlorodky říční je v celé PP Horní Malše.

100m úsek, 2x proloveno agregátem, 04/2024, výskyt zapouzdrěných perlorodek na žábrách
