INFORMACE O PRVNÍCH VÝSLEDKÁCH PROJEKTU TH02030709 „VÝVOJ TECHNICKÉHO OPATŘENÍ K ZAMEZENÍ MIGRACE NEŽÁDOUCÍCH DRUHŮ RYB NAD ÚN LIPNO ZA ÚČELEM PODPORY OBNOVY POPULACE PSTRUHA OBECNÉHO A PERLORODKY ŘÍČNÍ“

Milan Hladík, Milan Muška, Pavel Horký

VÝVOJ TECHNICKÉHO OPATŘENÍ K ZAMEZENÍ MIGRACE NEŽÁDOUCÍCH DRUHŮ RYB NAD ÚN LIPNO ZA ÚČELEM PODPORY OBNOVY POPULACE PSTRUHA OBECNÉHO A PERLORODKY ŘÍČNÍ PROJEKT TH02030709

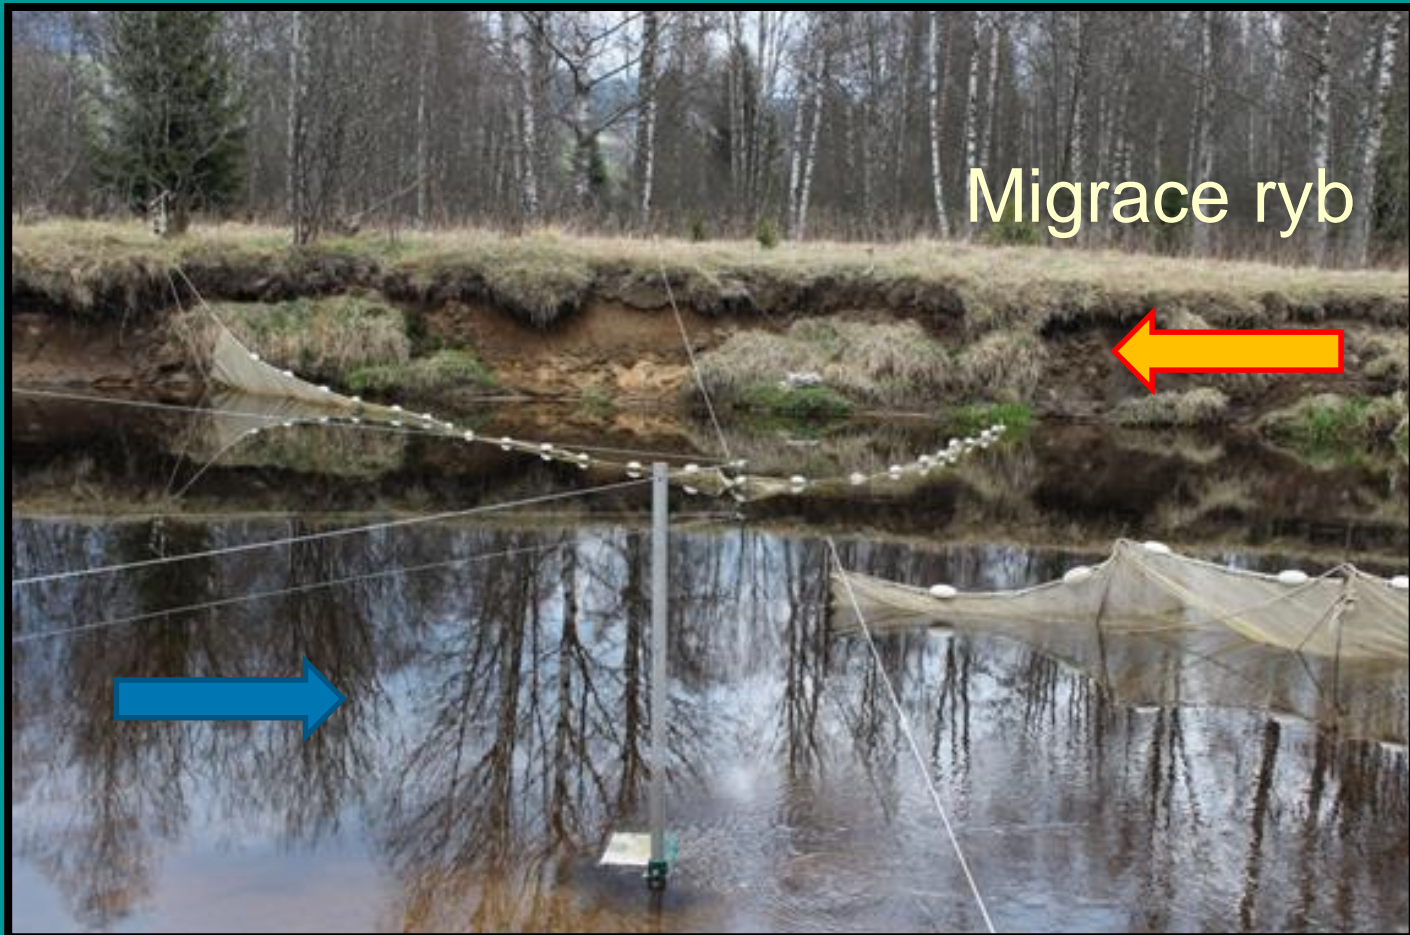
POČET MIGRUJÍCÍCH RYB V PROFILU OVESNÁ

Sledováno akustickou kamerou DIDSON

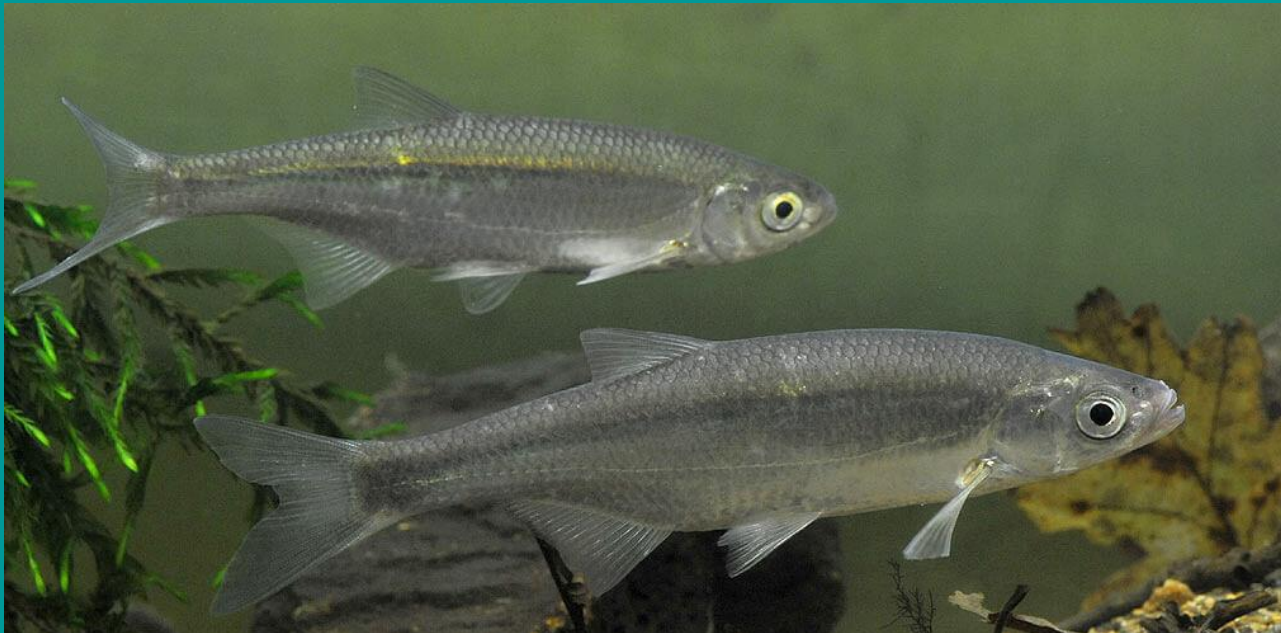
VLIV MIGRUJÍCÍCH RYB NA PŮVODNÍ POPULACI

- 1) Intenzita migrace dosahovala vrcholu v květnu, řada ryb zůstávala až do září
- 2) Dravé druhy nemají příliš velký vliv x zásadní je výskyt oukleje obecné
- 3) Dochází k naprostému vytlačení salmonidů do suboptimálních lokalit

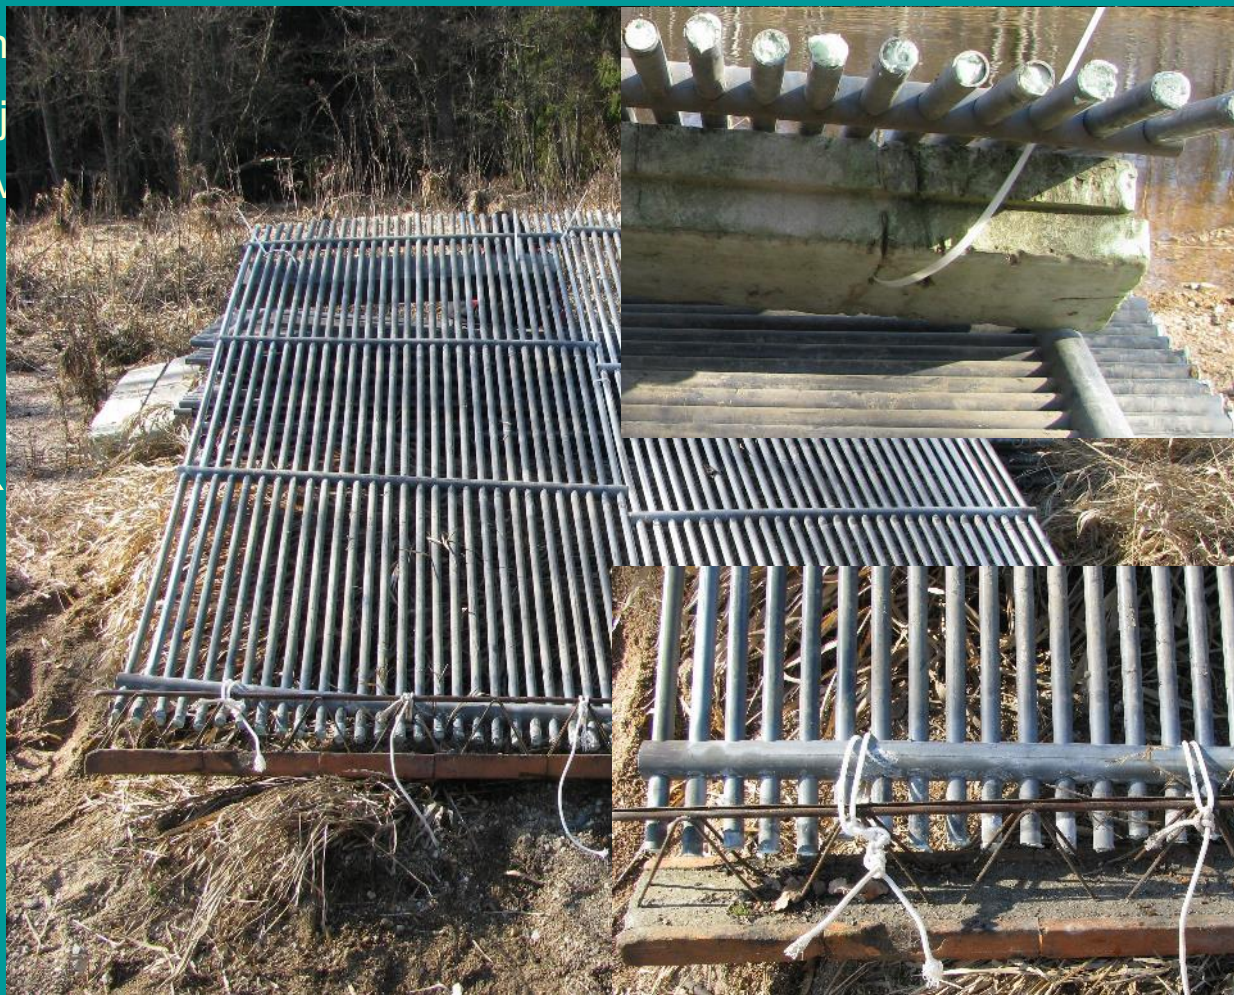
MECHANICKÁ ZÁBRANA - PLASTOVÉ LAMELY

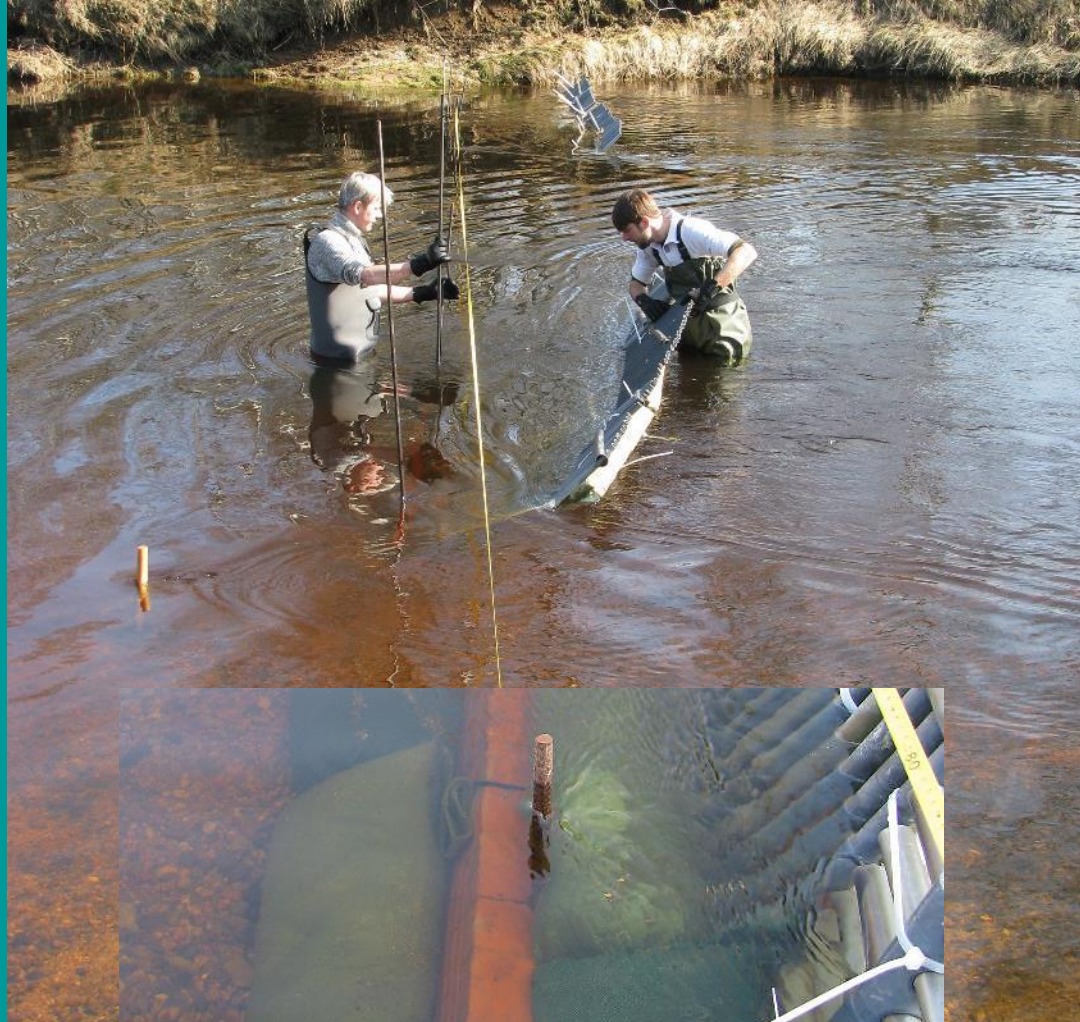
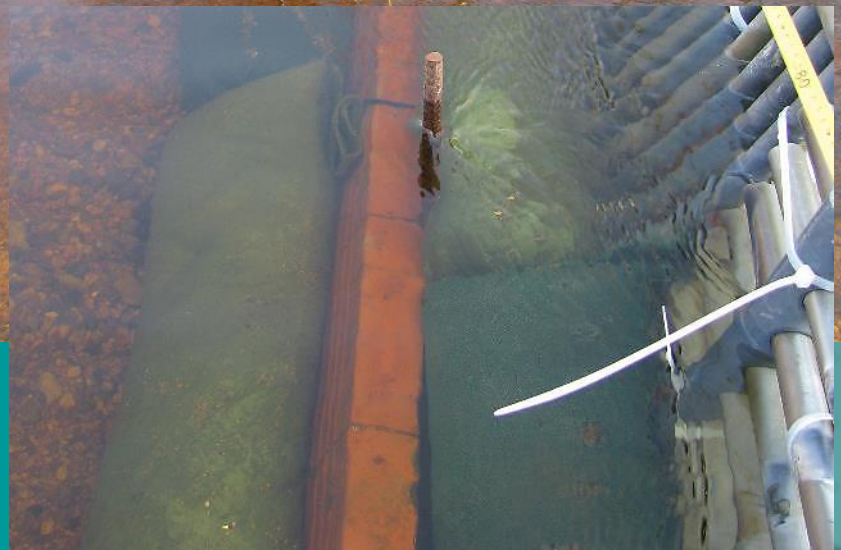
2017 - OVĚŘENÍ KONSTRUKCE MECHANICKÉ BARIÉRY

- přehrazení původního monitorovacího profilu
- problematické hrazení mělčin
- úspěšna instalace - několik týdnů

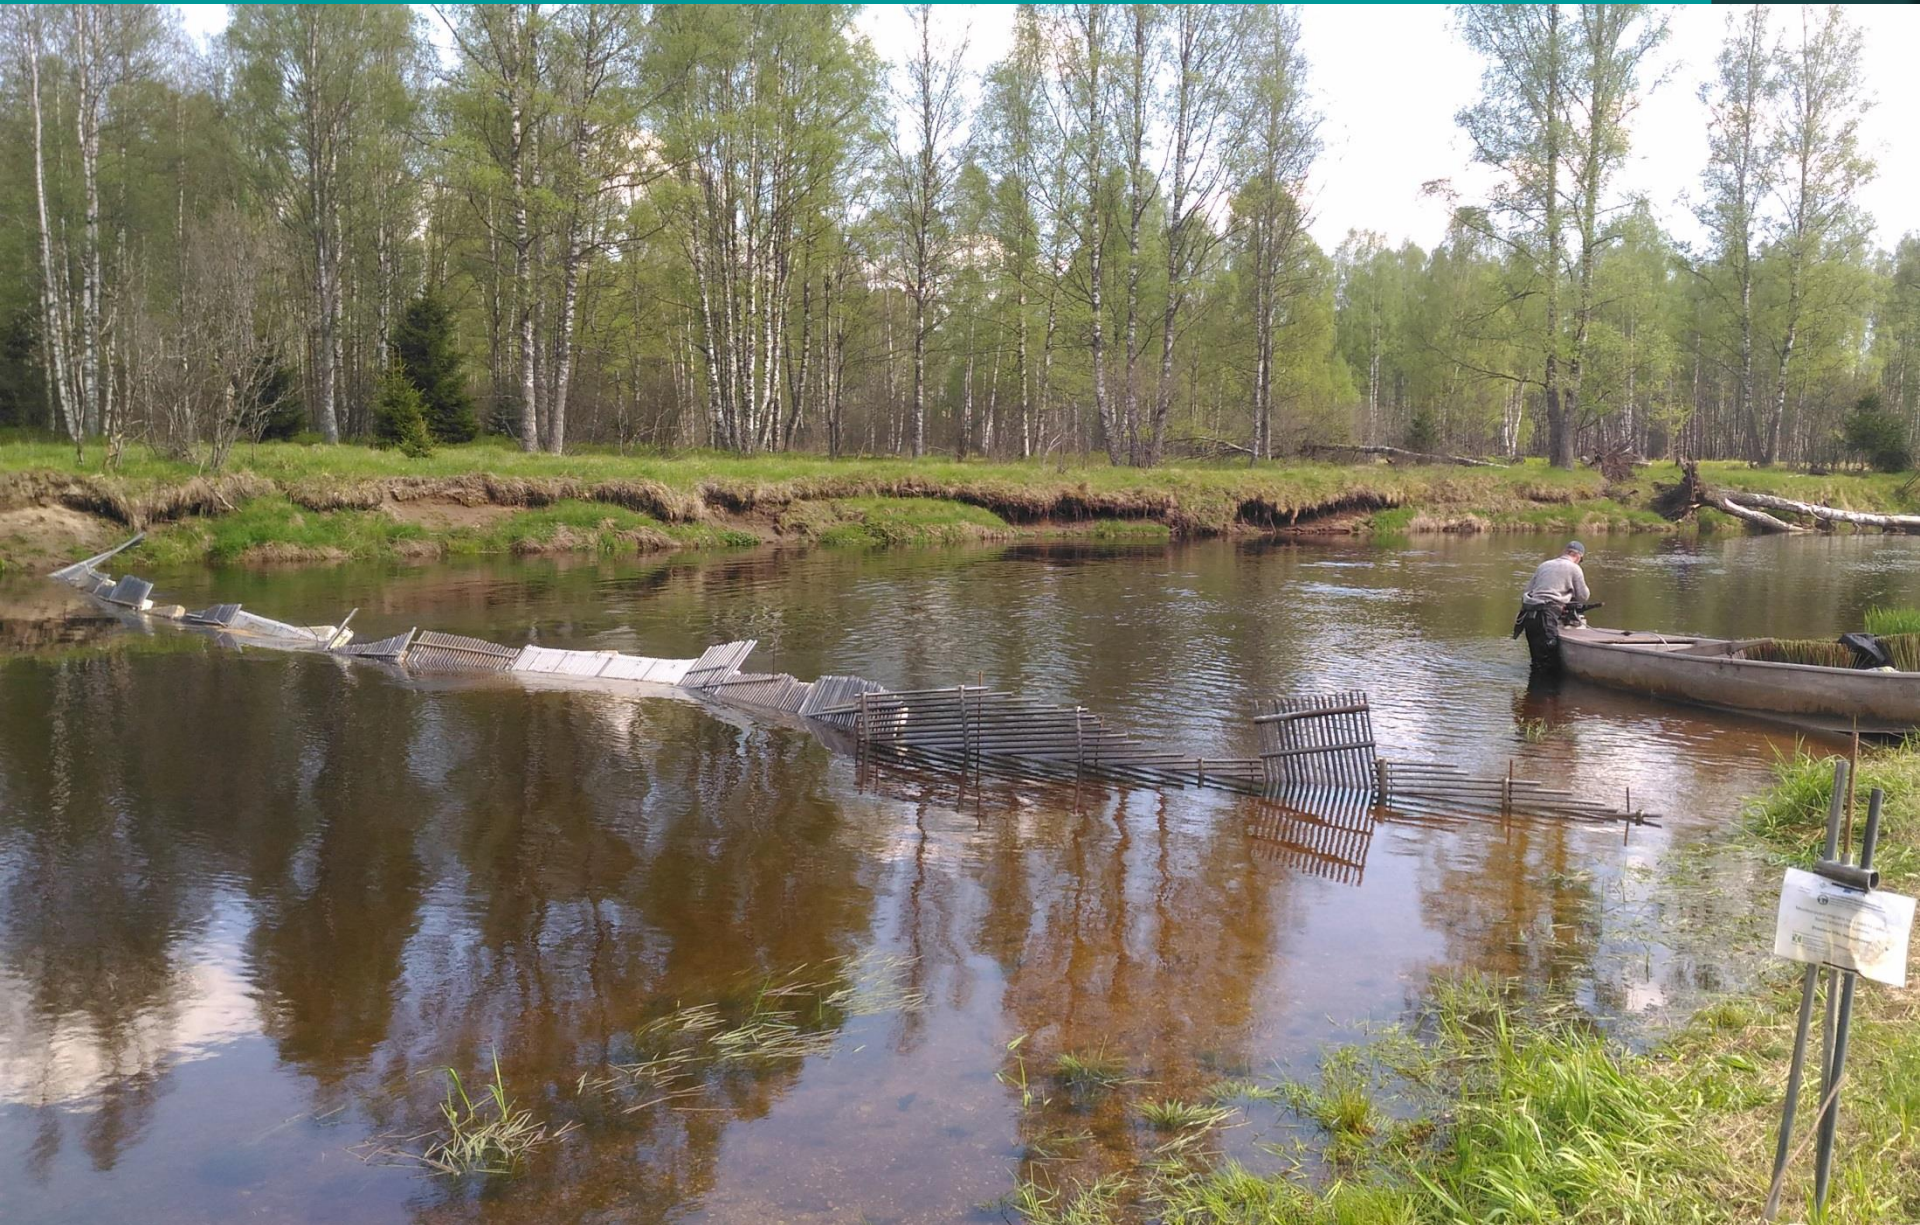
OVĚŘENÍ METOD SLEDOVÁNÍ EFEKTIVITY BARIÉR OPTICKÉ KAMERY

vyladěna metodika použití i v kalných vodách Vltavy
zásadní směřování ode dna k hladině, až rozlišitelnost druhů
hodiny záznamu - žádný jedinec neproplaval

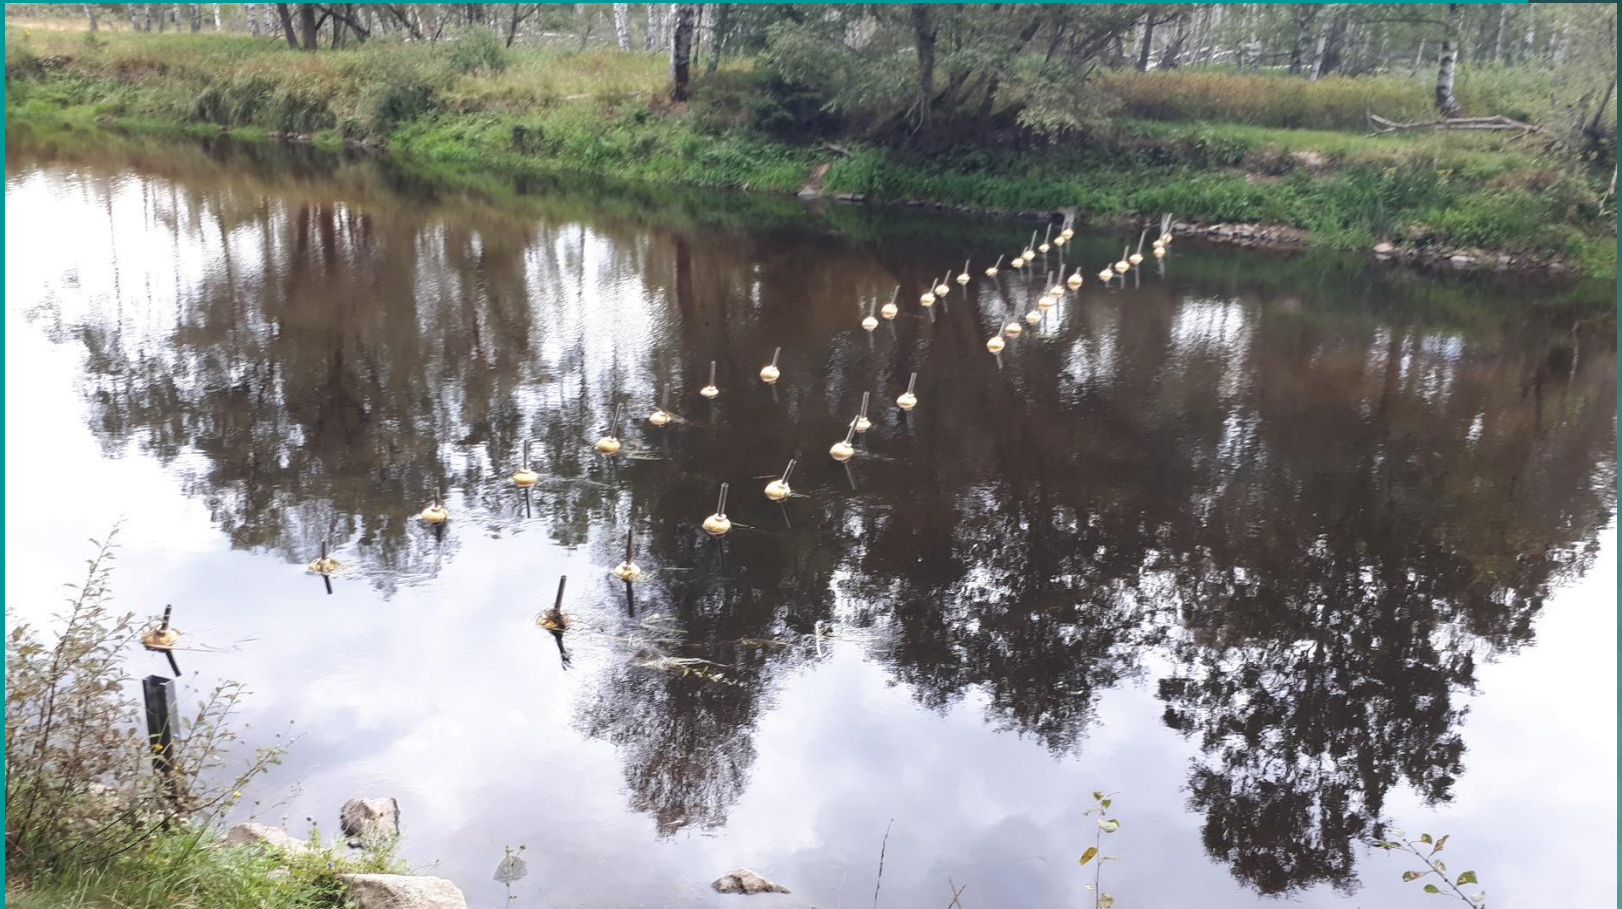
2018 ELEKTRONICKÁ ZÁBRANA - SYSTÉM NEPTUN

bariéra instalována a parametry pulzů nastaveny dle místních podmínek výrobcem
provedo detailní mapování el. pole osciloskopem

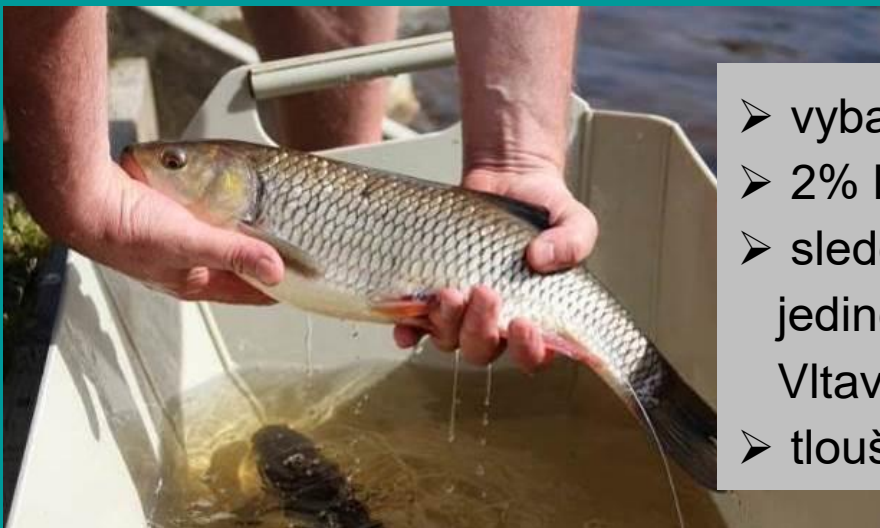
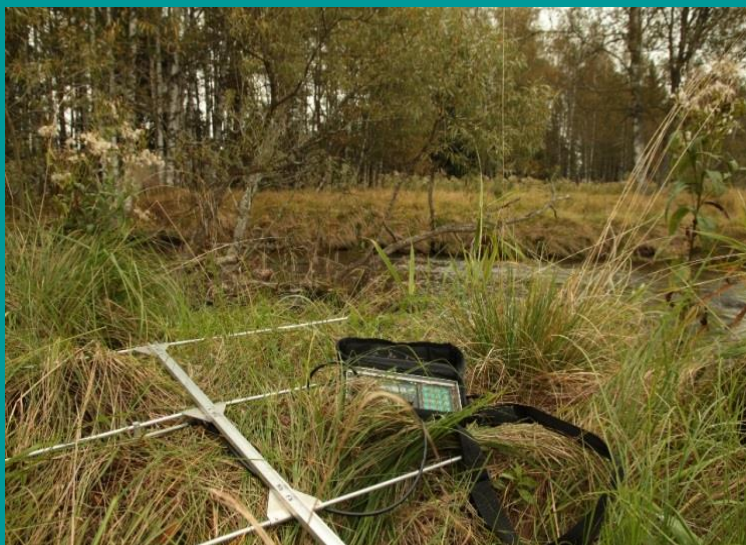
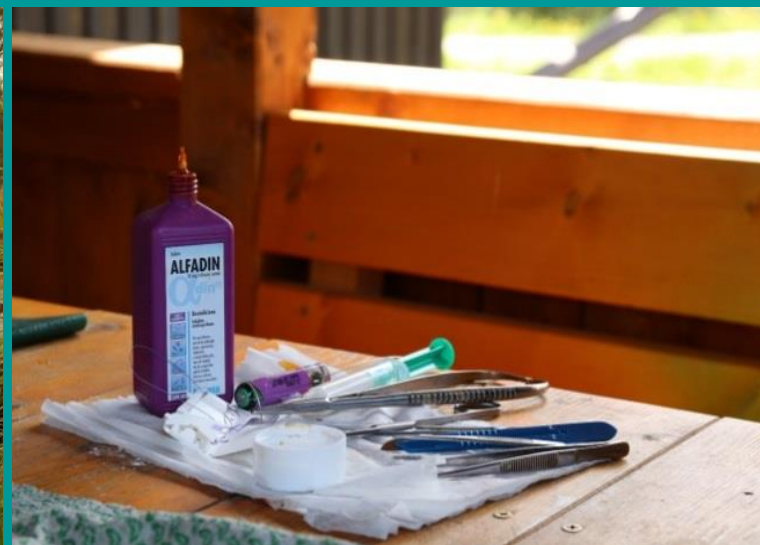
OVĚŘENÍ EFEKTIVITY BARIÉR POMOCÍ RADIOVÉ TELEMETRIE

- vybavení Lotek (www.lotek.com)
- 2% limit hmotnosti vysílačky
- sledování migrací označených jedinců mezi UN Lipno a tokem Vltavy
- tloušť, proudník, jesen, bolen

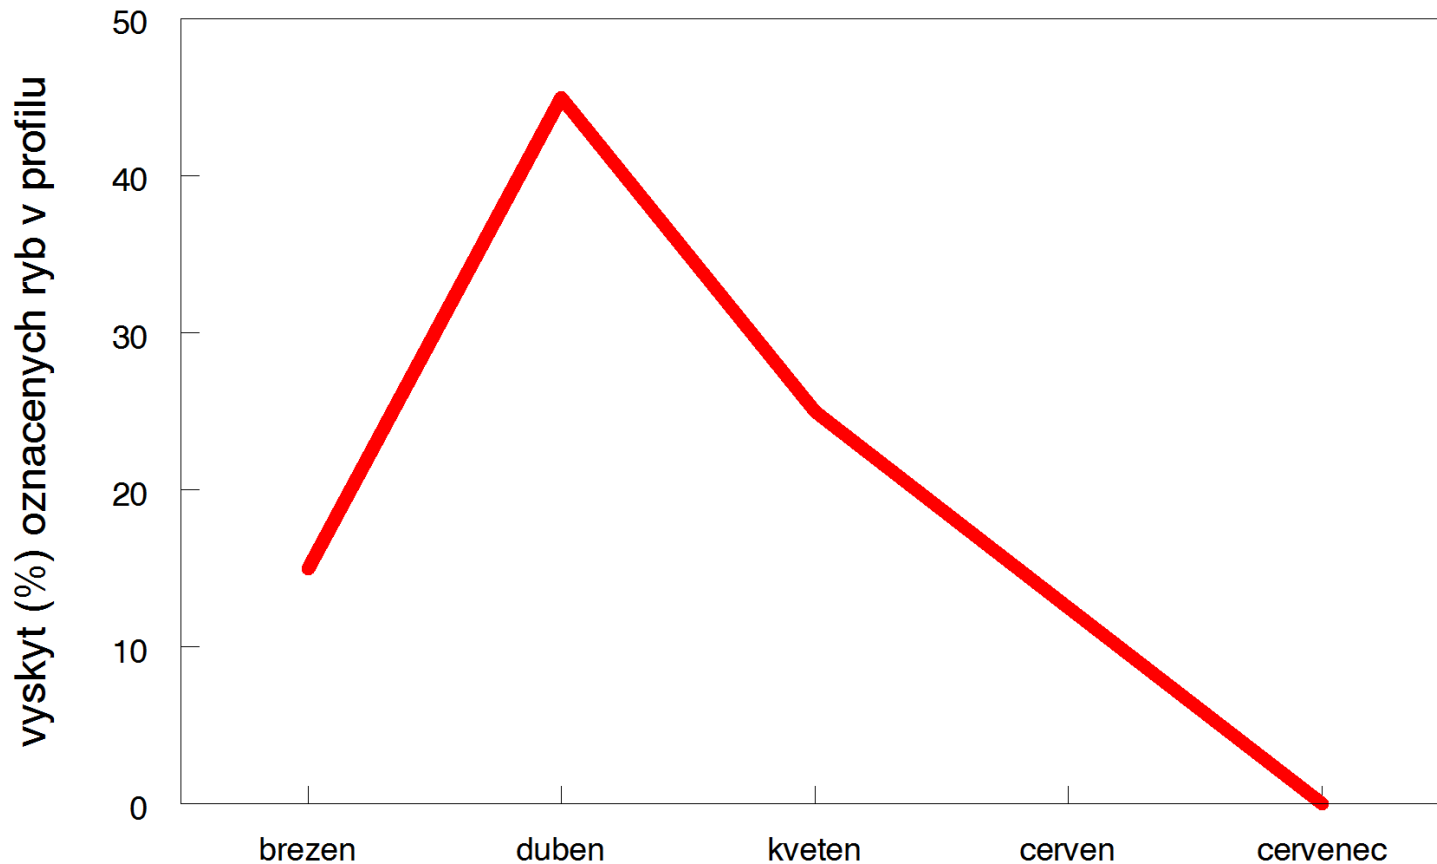
MIGRACE OZNAČENÝCH RYB PROFILEM S BARIÉROU

- vrchol migrace na konci dubna
- zlom po instalaci překážky

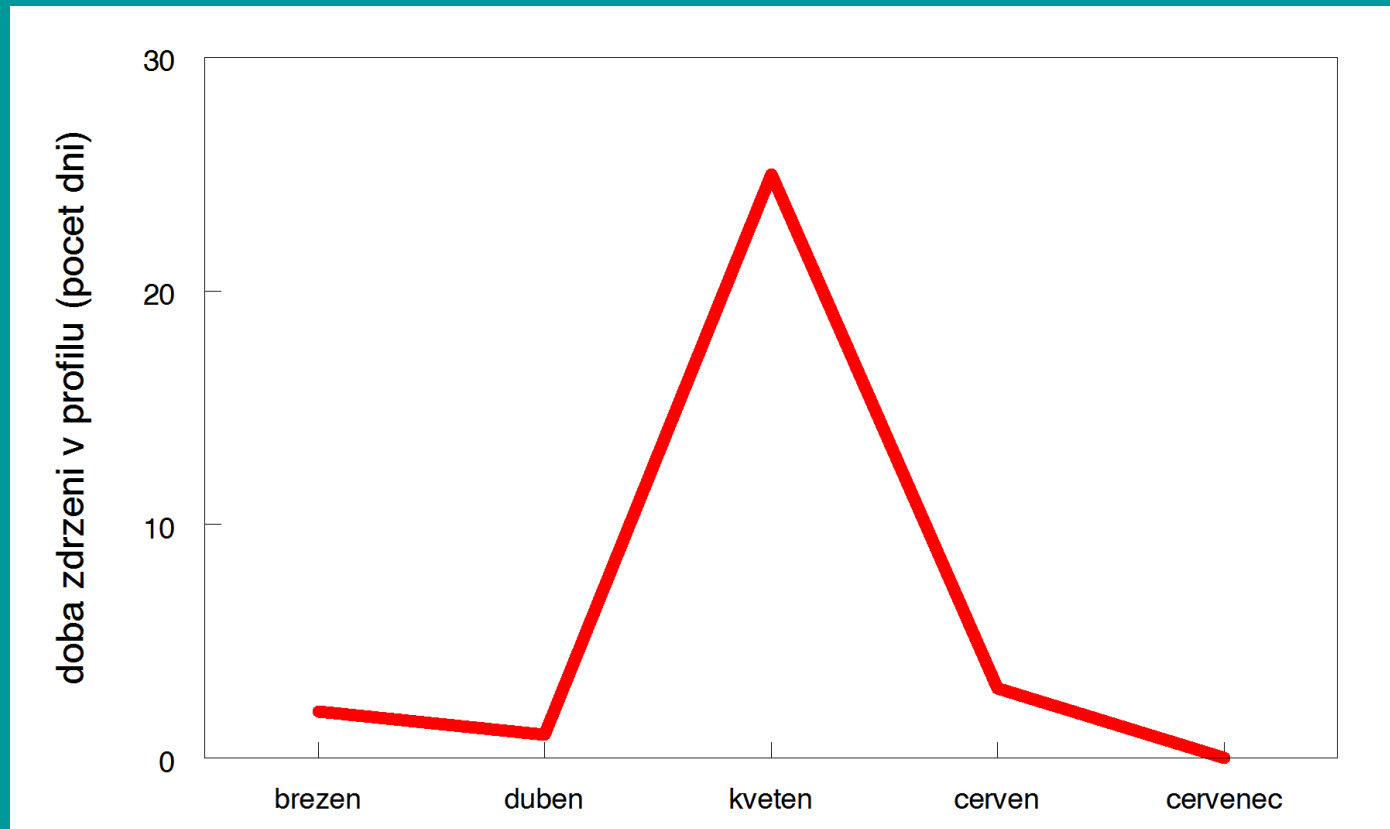
DOBA ZDRŽENÍ MIGRACE OZNAČENÝCH RYB V PROFILU S BARIÉROU

- doba zdržení po instalaci bariéry významně vzrostla
- dva označení tloušti setrvali pod bariérou několik týdnů a následně ji překonali během zvýšení průtoků v průběhu června
- pokles v červenci je způsobený nulovým výskytem označených ryb v profilu

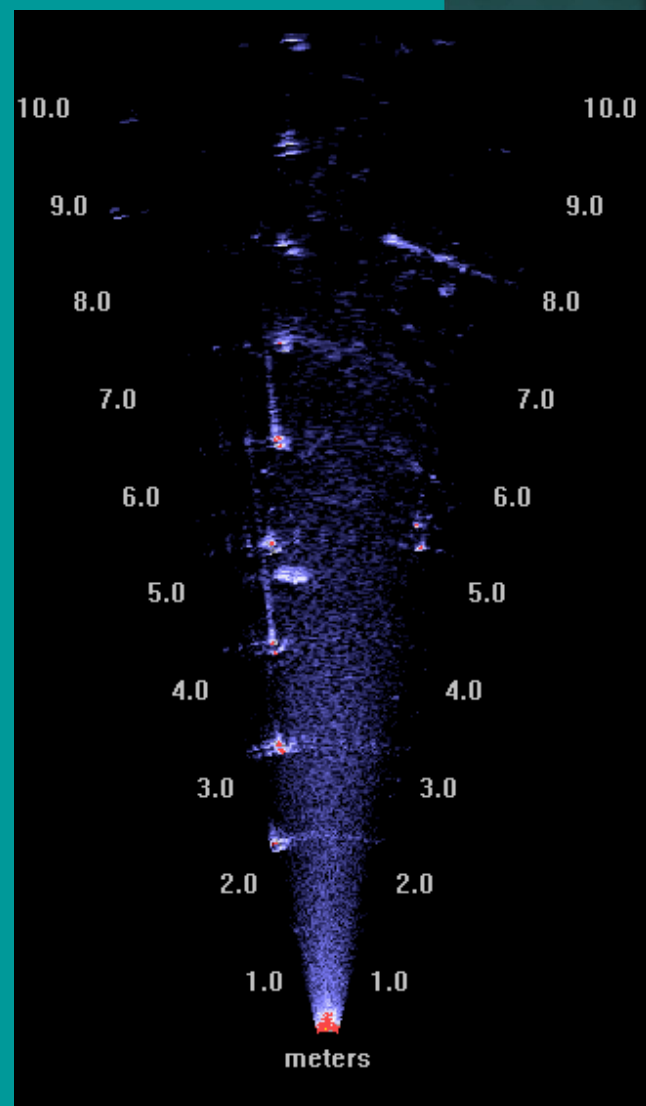
SLEDOVÁNÍ REAKCÍ RYB PŘED EL. BARIÉROU

- překvapivě mnoho ryb vstupovalo mezi elektrody
- část se následně navracela při kontaktu se silnějším el. polem
- ze záznamů obtížné hodnocení efektivity
