# Rekapitulace postupu zprůchodňování migračních překážek podle Plánu dílčího povodí Horní Odry a zhotovení zprůchodnění Staroměstského stupně na Ostravici

Praha, 1. listopad 2018

I. Přikrylová, B. Tureček  
Povodí Odry, státní podnik

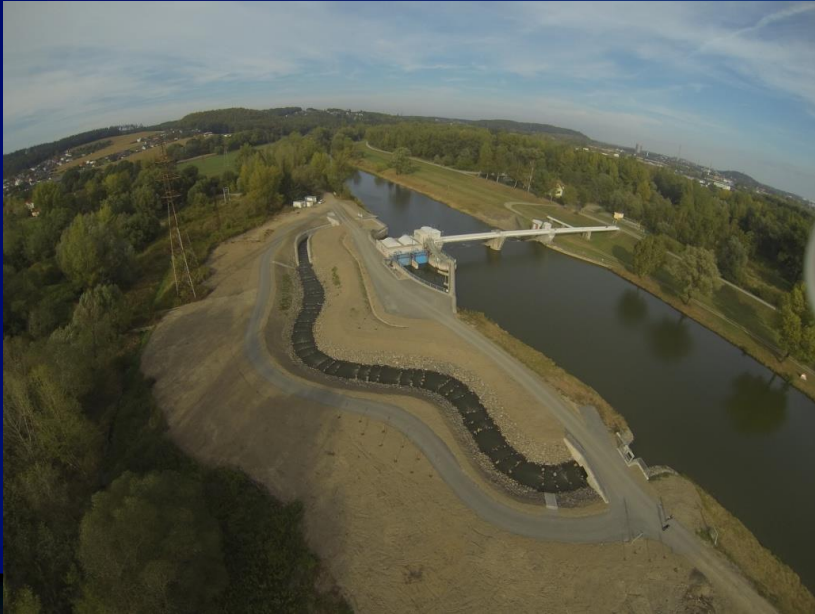
Jez na Odře ve Lhotce

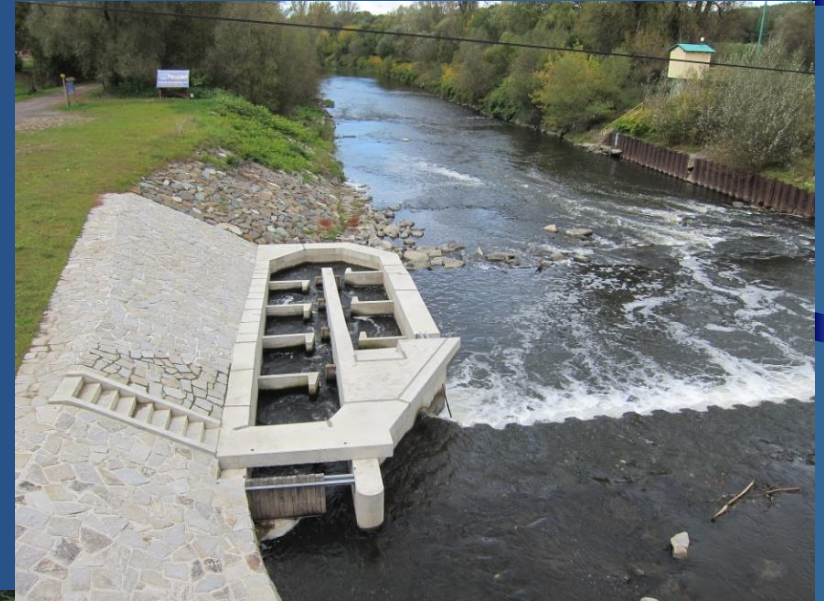
Stupeň na Olši ve Věřňovicích s migrační rampou na LB

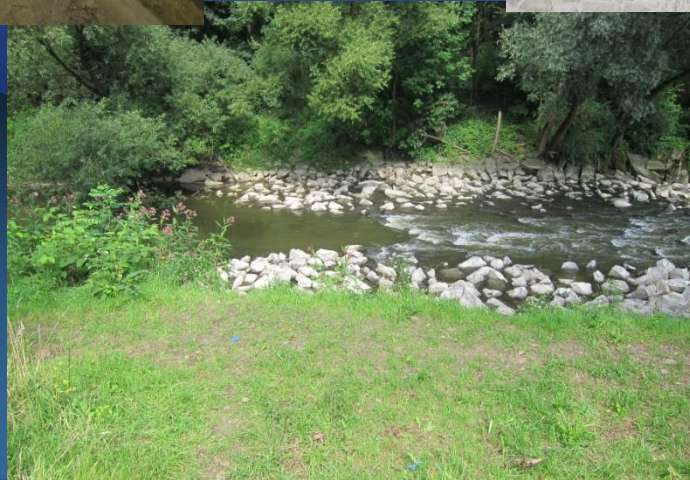
Zprůchodnění stupňů podél Polaneckého lesa formou balvanitých skluzů

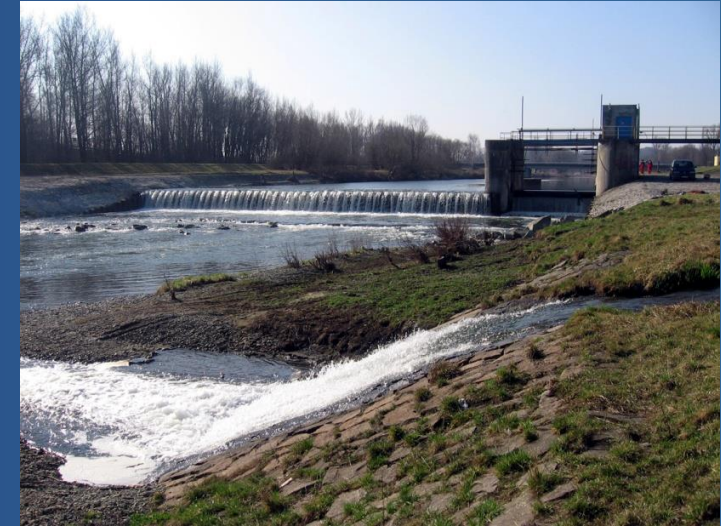
Současný pevný jez na řece Olši v Dětmarovicích

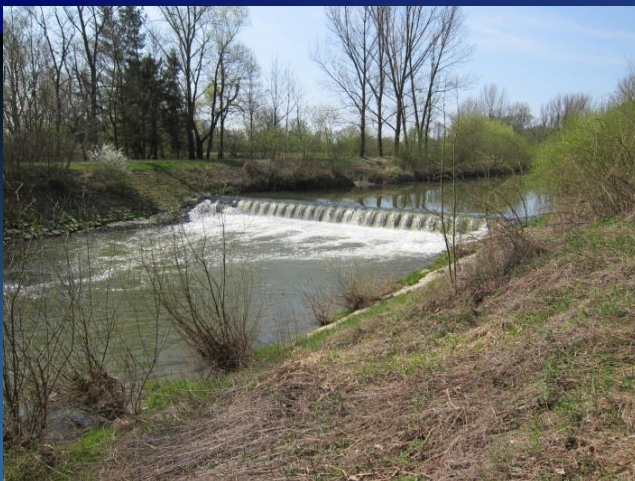
Spádový stupeň na Odře určený ke zprůchodnění

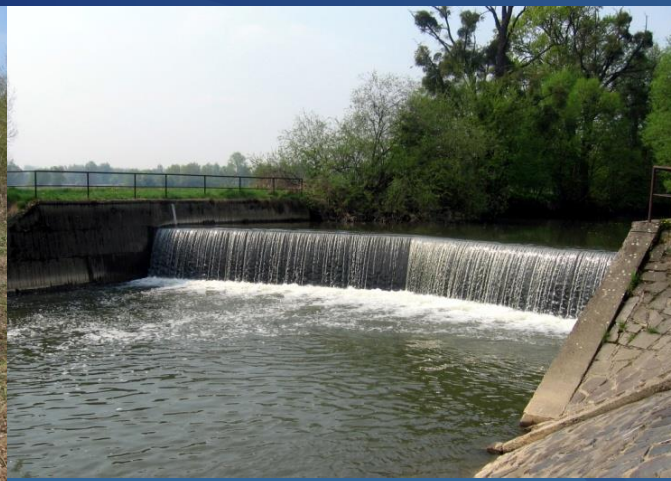
Jez na Odře ve Studénce na území CHKO Poodří

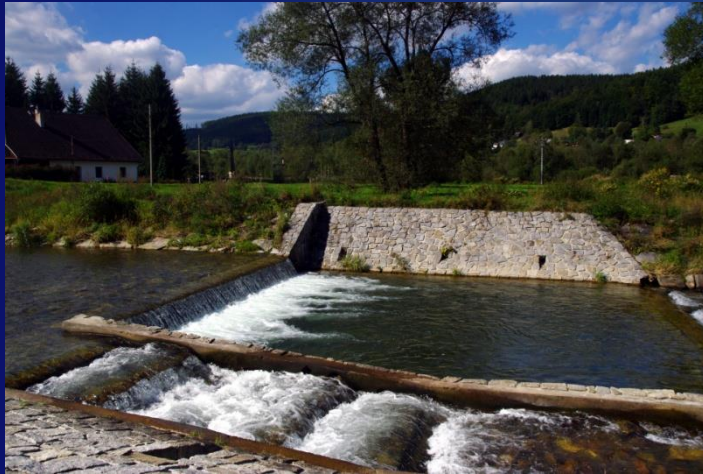
... v Jeseníkách na Opavě v Karlovicích

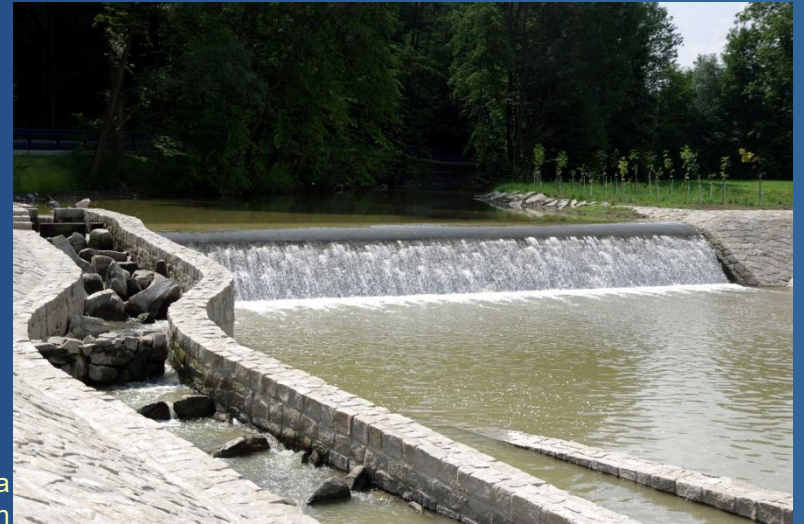
... v CHKO Poodří na Odře v Bernarticích

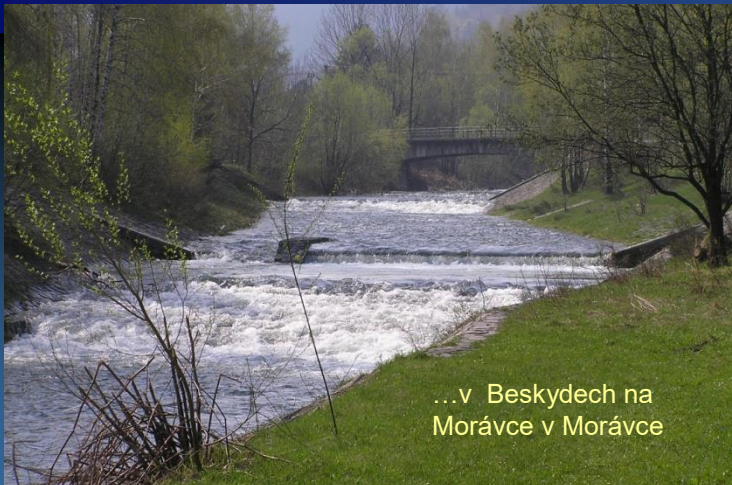
... v Beskydech na Morávce v Morávce

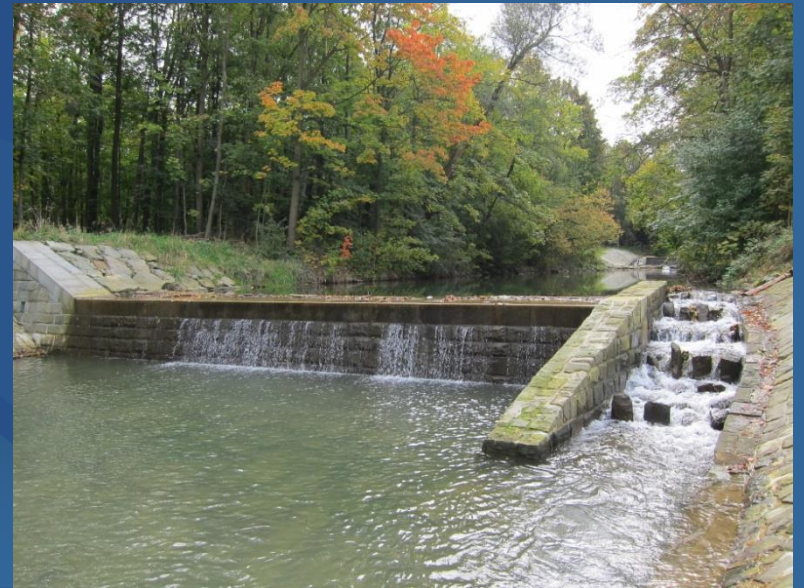
... na Mohelnici, přítoku Morávky

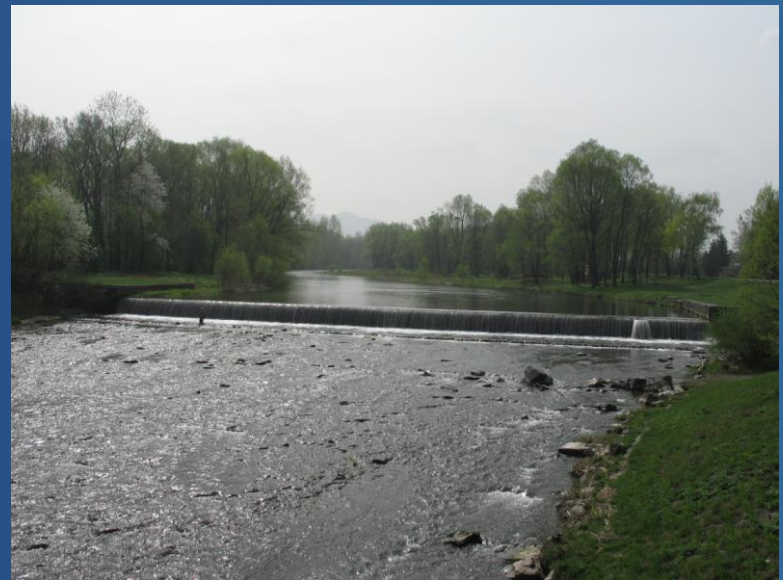
Posledním zajímavým koncepčním řešením je zřízení nového rybího přechodu v rámci rekonstrukce spádového stupně na řece Ostravici ve Starém Městě u Frýdku-Místku

- Návrh parametrů migrační rampy byl od počátku konzultován s AOPK a ČRS
- Vychází z informací, že stupeň je na rozhraní lososových a kaprových vod
- Byla požadována funkčnost zejména v době migrace ryb – duben až květen a v měsíci říjnu
- Nejvhodnější řešení v profilu - migrační rampa na pravém břehu

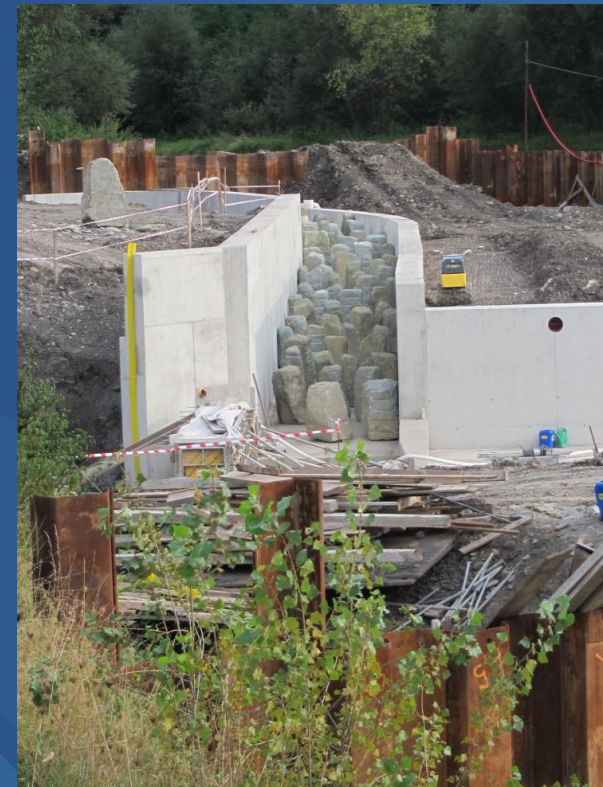
Parametry RP vycházejí z TNV 75 2321 - Zprůchodňování migračních bariér rybími přechody a byly upřesňovány a prověřovány pomocí 3D matematického modelu proudění FLOW-3D v 10.1.4.

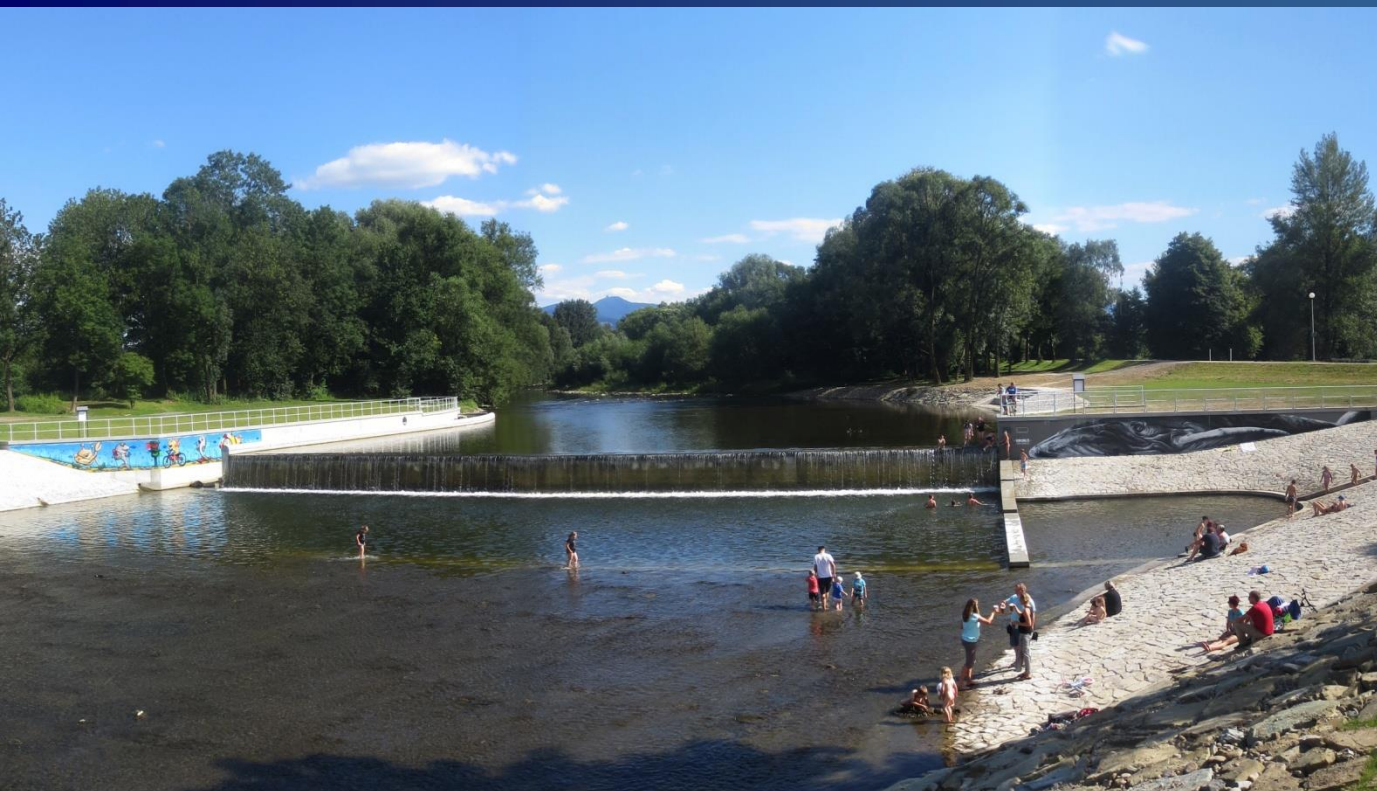
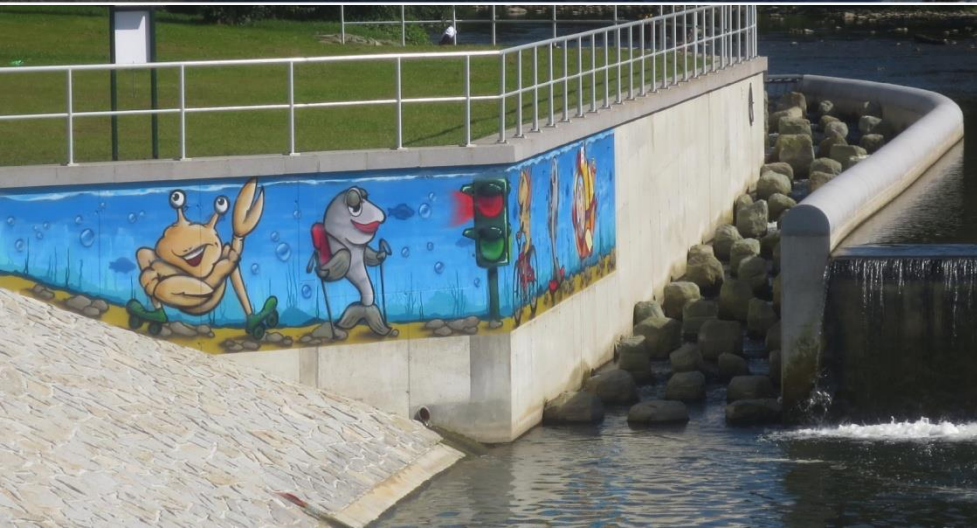
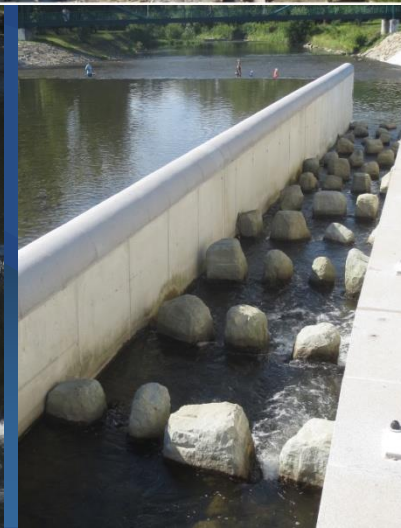
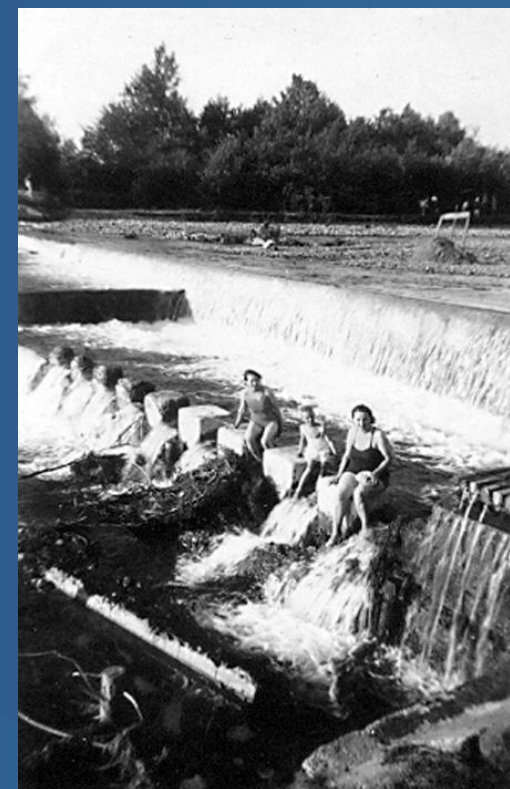
# Zhotovený Staroměstský stupeň na řece Ostravici s rybím přechodem

Obecně lze hodnotit, že vstup do rybího přechodu je vhodný, dispoziční uspořádání kamenných překážek odpovídá aktuálním požadavkům **a pouze při nízkých letních průtocích vodní sloupec mezi některými přehrázkami nedosahuje požadovaných parametrů**

**Konstatovaný nedostatek je přirozený s ohledem na minimální letní průtoky, které se pohybovaly kolem  $0,4 \text{ m}^3/\text{s}$ , tj. přibližně  $Q_{364d}$  (150 l/s rybochod + 150 l/s přelivná hrana + 100 l/s objekt pro obecné nakládání s vodou)**
